Vittsjö 2:107

Lilla Vittsjö 558

| Besiktningsdatum | 2026-07-16 |
| Besiktningsföretag | OBM Kronoberg AB |

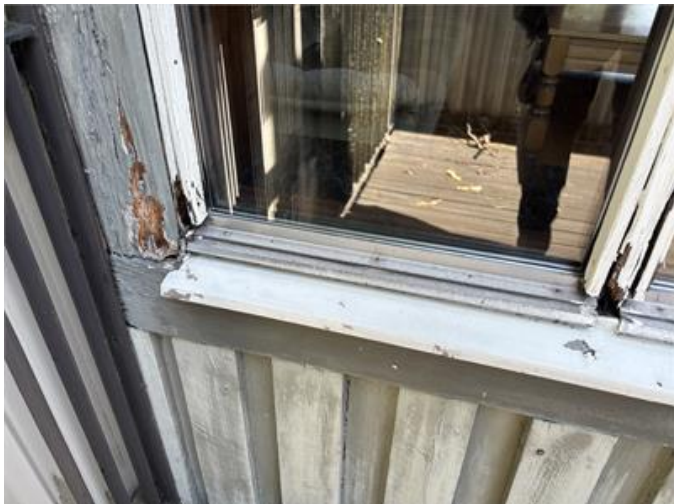
| Besiktningsresultat | | | | | |
|---|---|---|---|---|---|
| Fasad/Fönster/Dörrar | | | X | | Äldre fönsterkassetter förekommer, se därför info på protokollets sista sida pos. 11. En del fönster samt panelbrädor är rötskadade och otätheter finns mot bakomliggande konstruktion. Färgsläpp och underhålls behov finns. Kontakta en fackman för kontroll och åtgärd. |

Utvändigt finns det rötskador i fasadpanel samt fönster. Otätheter finns mot bakomliggande konstruktioner med risk för skador i väggen som följd.

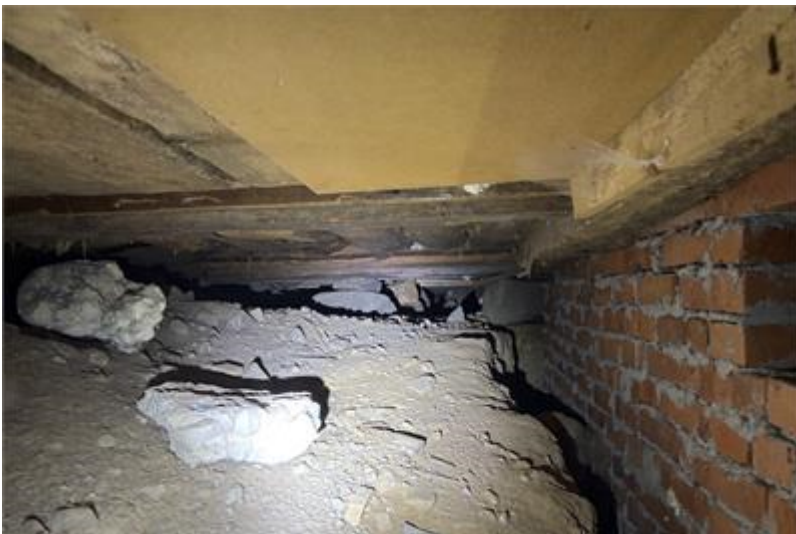
I krypgrunden finns organiskt material mot markytan vilket bör rensas bort för att minska risken för avvikande lukt till bostaden.

Fuktmätningar utfördes i grunden och fuktkvoten uppmättes till 19%.

Det kritiska gränsvärdet för mikrobiell tillväxt brukar anges till ca 15-17% fuktkvot (FK).

Vi rekommenderar att en fackman kontaktas för en vidare kontroll och lämplig åtgärd.
