# Besiktningsprotokoll

| Fastighetsbeteckning:<br>Kavlanda 1:130 | |
| Fastighetsadress:<br>Kavlanda 198 | |

| Besiktningsdatum:<br>2026-07-22 | Protokollnummer:<br>69810497 |

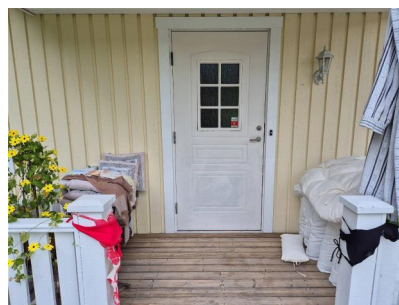
Dörr är i behov av målning/underhåll.

Dörrar där målningsbehov finns riskerar att få fukt- och rötskador på grund av sämre vattenavvisande förmåga.

För att öka livslängden på dörr rekommenderas målning och underhåll.

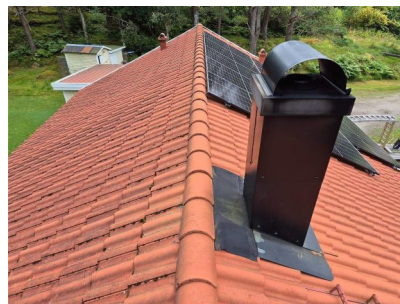
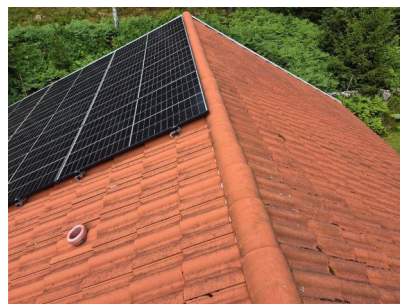
Viss mosspåväxt förekommer på takpannor.

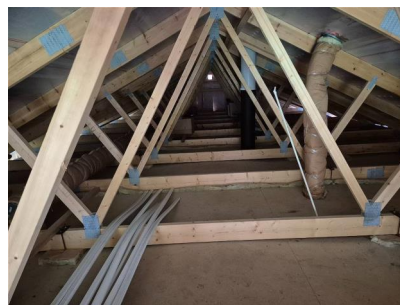
Underlagstaket består av plastfolie.

Eftersom underlagstaket består av plastfolie finns risk vid ogynnsam väderlek att regnvatten/snö tränger in under den yttre takbeläggningen och ner mellan plastöverlapp eller i andra otätheter med läckage på vindsutrymmet som följd.

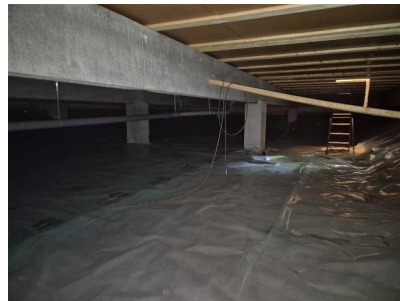
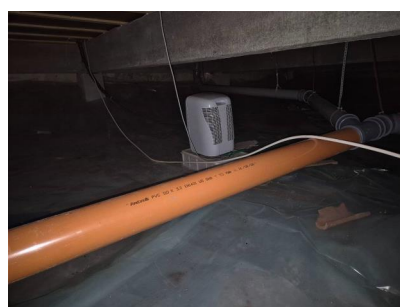
Krypgrund med installerad avfuktare.

I husets krypgrund finns en krypgrundsavfuktare installerad. Syftet med denna installation är att genom avfuktning hålla fuktigheten i krypgrunden på en så låg nivå att ingen tillväxt av mikroorganismer är möjlig. För att detta ska fungera är det viktigt att installationen servas årligen med bland annat filterbyte och kontroll av inställningar så att fuktigheten inte stiger.

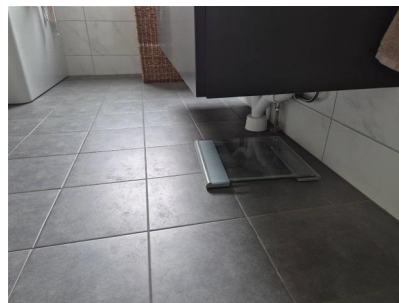
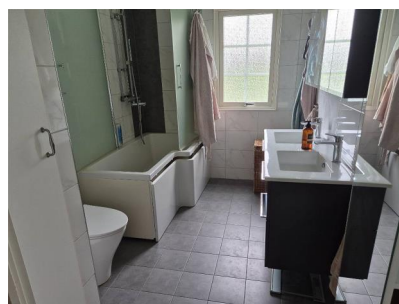
Rör genomföring finns i golv.  
Golvbrunnsmanchetten är inte rätt monterad i golvbrunnen. (Sticker ut under klämringen)

Detta medför en ökad risk för att vatten tränger ner i omkringliggande konstruktioner och orsakar fuktskador.
