Brotschen 4

P A Perssons gata 4

| Uppdragsnummer | G39505 |
| Besiktningsdatum | 2026-07-17 |

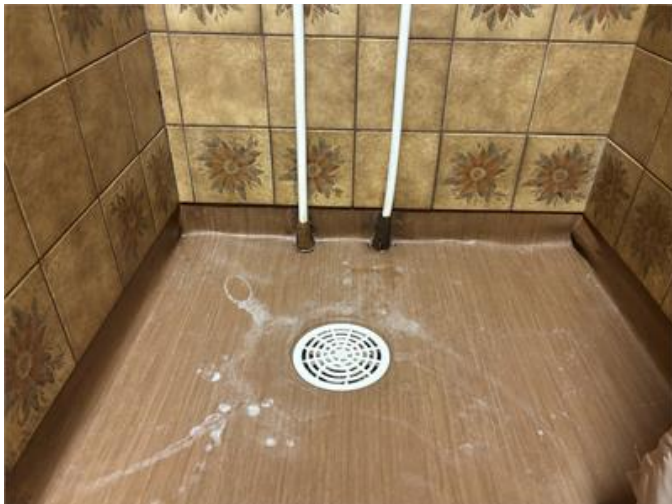
| Besiktningsresultat | | | | | |
|---|---|---|---|---|---|
| Dusch/WC | | | X | | Utrymmet har äldre standard där flera brister förekommer och bedöms därför vara i behov av renovering. Förhöjda fuktvärden uppmättes i och utanför duschzonen. Vi rekommenderar att en fackman kontaktas för att kontrollera orsaken till samt omfattningen av detta. |

Brister finns i duschrummet och förhöjda fuktvärden indikerades.

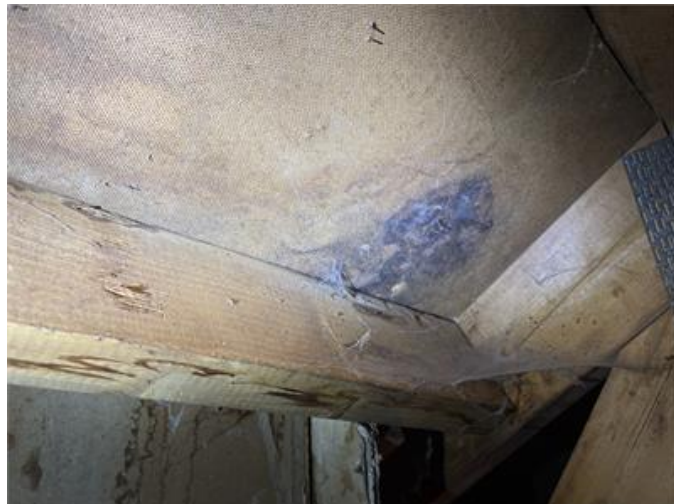
Missfärgning finns på vindsutrymmet vid skorstenen.
