# Besiktningsprotokoll

Anticimex Försäkringsbesiktning i samarbete med Fastighetsbyrån

| Fastighetsadress:<br>Virshultsvägen 4 | |

| Besiktningsdatum:<br>2026-07-20 | Protokollnummer:<br>69796691 |

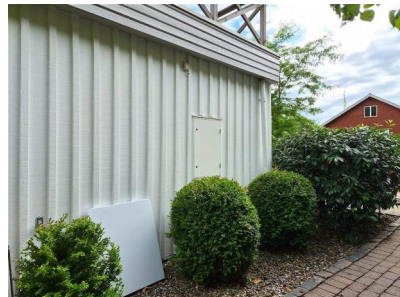
- Växter finns i anslutning till byggnaden.

När det finns rabatter och växter nära byggnaden finns risk att fukt stannar kvar i väggarna. Detta kan i sin tur orsaka invändiga fuktskador. Växternas rötter kan också skada grundmuren och sätta dräneringsledningen ur funktion.

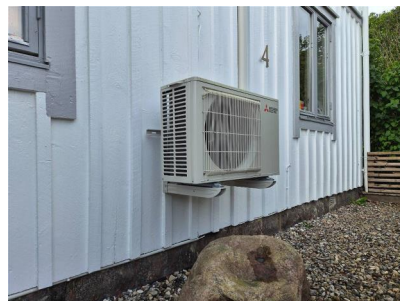
- Kondensvatten från luftvärmepumpens utedel leds inte bort från husgrunden.

Detta medför ökad risk för att vatten tränger in i anslutande konstruktioner, vilket i sin tur kan leda till fuktnrelaterade skador. Observera att besiktning av byggnadens värmesystem eller värmepumpen inte har ingått i uppdraget.

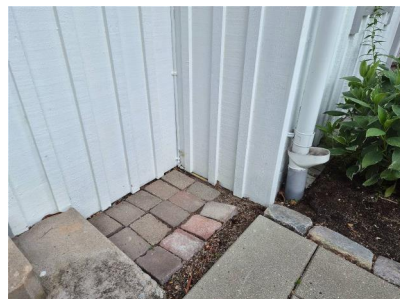
Fasaden avslutas bitvis för nära/i kontakt med marken.

Bristen medför en ökad risk för fuktnrelaterade skador på fasad samt i bakomliggande konstruktioner som möjlig följd.

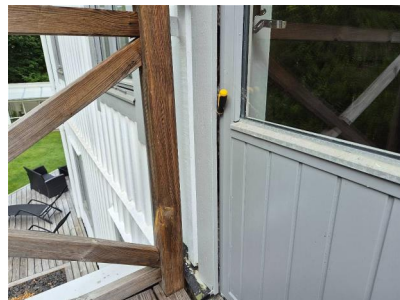
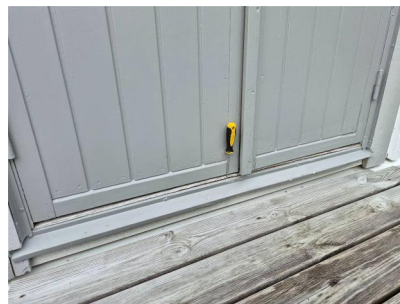
- Otätheter/glipor noterades lokalt mellan flertalet fönster-/fönsterbleck och foderbrädor/fasadpanel.

Tröskelblecket under altandörren till matplatsen är otät vid infästningarna.

Bakfall noterades på tröskelblecket som är bristfälligt monterat till altandörren i groventrén.

Bristerna medför en ökad risk att vatten kan tränga ner i bakomliggande konstruktioner med fuktrelaterade skador som möjlig följd.

- Isolerglasen är äldre.

Befintliga fönster är äldre vilket betyder att tätningen mellan fönsterrutorna kan vara sämre. Detta kan leda till att missfärgning/imma kan uppstå mellan glasrutorna.

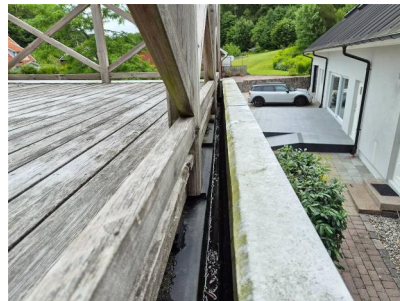
Vatten från taket avleds med inbyggda hängrännor/stuprör.

Eftersom vatten från taket avleds med inbyggda hängrännor/invändiga stuprör finns en ökad risk för fuktskador i omkringliggande konstruktioner. Vanliga orsaker till fuktskador är läckage i skarvar på hängrännor och stuprör eller igensatta takbrunnar.

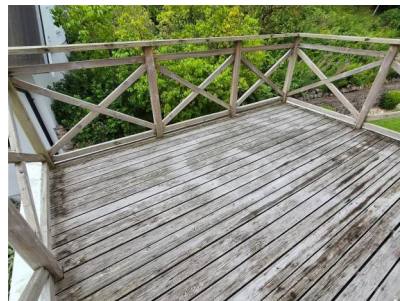
Taket under balkongen kunde inte besiktigas då trallen döljer takets yta.

Det rekommenderas att en kompletterande besiktning utförs när hela taket är tillgängligt.

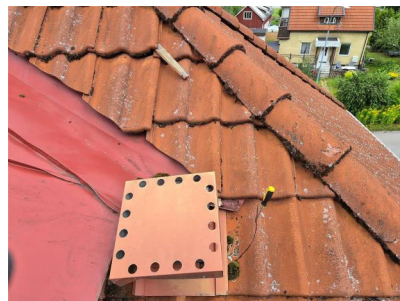
Det förekommer enstaka spruckna och naggade takpannor som inte sitter i sitt rätta läge. Otätheter/glipor förekommer lokalt i yttertaket/plåtdetaljer. Underlagspappen är bitvis blottad för väder och vind i takfoten. Lav- /mosspåväxt noterades på takpannorna.

Brister i den utvändiga taktäckningen kan leda till att regn- eller smältvatten tränger ner i underliggande takkonstruktion och orsakar fuktrelaterade skador som möjlig följd.

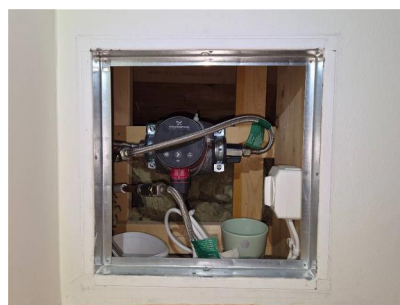
- Rörslits och kopplingar till vattenrör noterades bakom de båda inspektionsluckorna/sidovinden åt söder.

En rörslits/vattenkopplingar ska vara placerade i ett utrymme med vattentät botten och vara försedd med skvallerrör. När det saknas ökar risken för att ett läckage inte upptäcks i tid. Det kan leda till fuktskador i omkringliggande konstruktioner som möjlig följd.

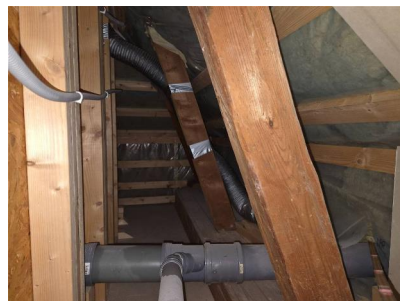
- Ytter- /innertaket bildar ett parallelltak vilket gör att yttertakets insida inte går att inspektera.  
Otätheter förekommer i plastfolien.

Otätheter i plastfolien på takkonstruktionens insida medför risk för att varm inomhusluft läcker ut i takkonstruktionen där den vintertid kyls ned och medför en förhöjd fuktighet som kan orsaka fuktrelaterade skador som följd.

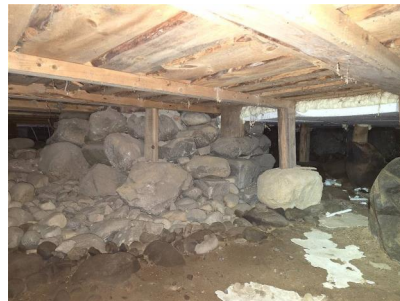
Organiskt material i form av byggspill förekommer lokalt på marken. Spår av trädskadeinsekter i form av små flyghål och spånhögar noterades lokalt i utrymmet. Marken är bitvis fuktig/blöt.

Marken består av jordblandad sand och sten utan någon ovanpåliggande plastfolie. Grundmuren består av natursten och betonghålstén. Blindbotten är av brädor och bitvis cellplastsivor monterade mot blindbotten. Vid stickprovvis fuktkvotsmätning i träkonstruktionerna uppmättes fuktkvoten till 21-23 %.

Risk för mikrobiell tillväxt föreligger om den relativa fuktigheten (RF) i den omgivande luften är över 75% vilket i gran- och furuvirke motsvarar en fuktkvot (FK) på ca 17%.

Husets torpargrund är en fuktkänslig konstruktion bland annat beroende på lufttemperaturens skillnad mellan grunden och utomhus på sommaren samt från fukt som avdunstar från marken. Uteluftsventilerade grunder med bjälklag av organiskt material har ofta fuktskador, som kan resultera i mikrobiella skador (angrepp av mikroorganismer) och i värsta fall rötskador.

Det rekommenderas att en fördjupad undersökning utförs för vidare kontroll och bedömning av lämpliga åtgärder. För att säkerställa en långsiktigt god och trygg miljö i kryppgrunden rekommenderas att luftfuktigheten sänks genom en kontrollerad lösning med hjälp av en sorptionsavfuktare s.k. "krypgrundsavfuktare".

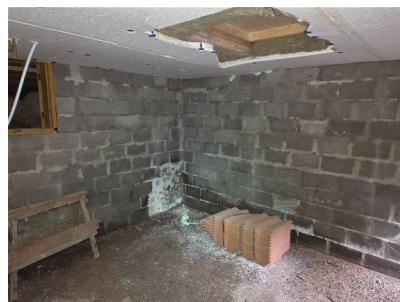
Fuktgenomslag och salt- /kalkutfällningar noterades på källarväggar och betonggolv.

Vid fuktkvotsmätning i träkonstruktionerna till golvbjälklaget uppmättes fuktkvoten till 21-22 %.

Risk för mikrobiell tillväxt föreligger om den relativa fuktigheten (RF) i den omgivande luften är över 75% vilket i gran- och furuvirke motsvarar en fuktkvot (FK) på ca 17%.

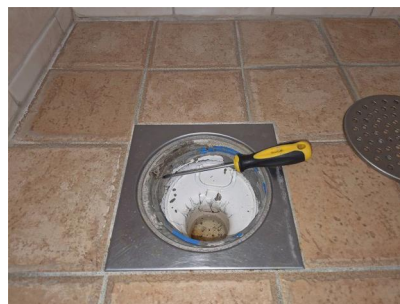
Eftersom funktionen, som innebär att ytskiktet/tätskiktet ska vara vattentätt, kan vara nedsatt finns en ökad risk att vatten tränger igenom ytskiktet/tätskiktet med vattenskador i omkringliggande konstruktioner som följd.

Vid fuktindikering i utrymmet noterades inga förhöjda fuktindikationer.

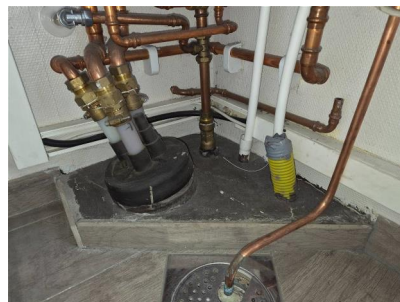
Rör genomföringar finns i golv via en upphöjd klack.  
Avloppsröret är placerat för nära golv- /väggvinkeln.

Rör genomföringar i golvet medför en ökad risk för att vatten tränger ner i omkringliggande konstruktioner och orsakar fuktskador.

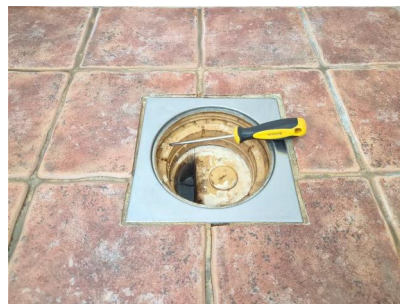
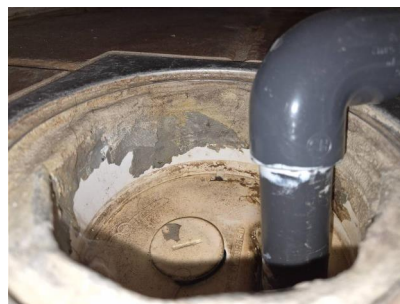
Eftersom funktionen, som innebär att ytskiktet/tätskiktet ska vara vattentätt, kan vara nedsatt finns en ökad risk att vatten tränger igenom ytskiktet/tätskiktet med vattenskador i omkringliggande konstruktioner som följd.

Vid fuktindikering i utrymmet noterades inga förhöjda fuktindikationer.

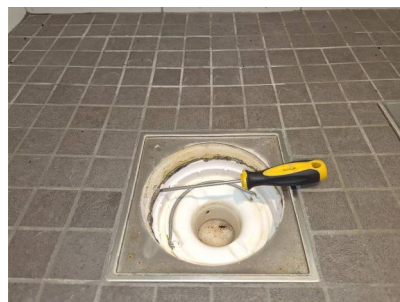
När tätskikt är felmonterat i golvbrunnen innebär det risk för fuktskador. Vatten kan tränga ner i omkringliggande konstruktioner med fuktrelaterade skador som möjlig följd.

Vid fuktindikering i utrymmet noterades inga förhöjda fuktindikationer.
