# Besiktningsprotokoll

Anticimex Försäkringsbesiktning i samarbete med Fastighetsbyrån

| Fastighetsadress:<br>Västra Moränvägen 10 | |

| Besiktningsdatum:<br>2026-07-20 | Protokollnummer:<br>69772102 |

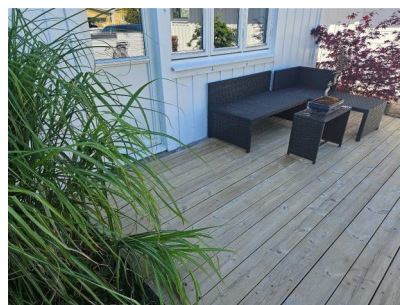
Delar av sockeln är obesiktad då altanen döljer den bakomliggande konstruktionen.

Inget att notera på synlig sockel.

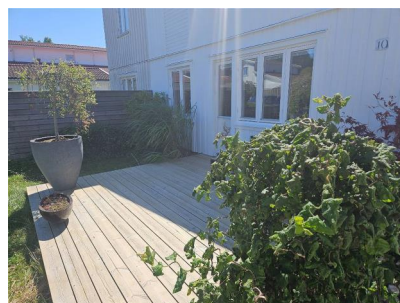
Växter finns i anslutning till byggnaden.

När det finns rabatter och växter nära byggnaden finns risk att fukt stannar kvar i väggarna. Detta kan i sin tur orsaka invändiga fuktskador. Växternas rötter kan också skada grundmuren och sätta dräneringsledningen ur funktion.

Området närmast huset rekommenderas att vara fritt från växtlighet.

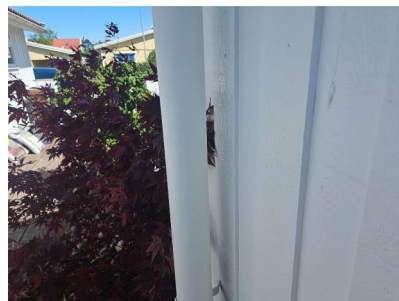
Fals på stuprör vänd mot fasad.

Falsen på stuprören kan med fördel vändas ut från fasaden för att lättare se om röret blivit skadat efter vinterns påfrestningar samt för att undvika skador på fasad vid ett eventuellt läckage.

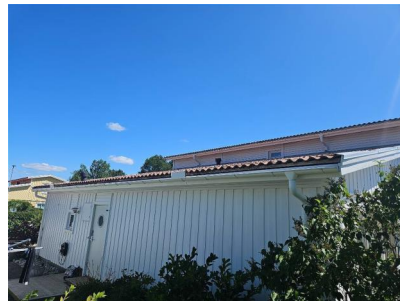
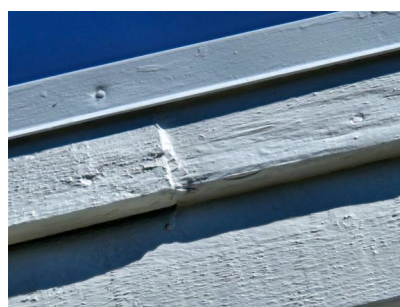
Yttertaket är äldre.

Takpannor, plåtdetaljer och underlagspapp har enligt vår bedömning en begränsad livslängd. Eftersom husets taktäckning är äldre har det ett minskat motstånd mot vatteninträngning. Detta i sin tur kan leda till fuktskador på träläkt och vidare ner i underliggande konstruktioner.

Vidare noterades en mindre rötskada i vindskena mot baksidan som bör bytas före ommålning.

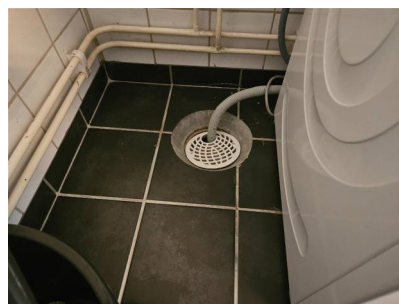
Golvbrunnen vid tvättmaskin är inte utbytt i samband med renovering av golvbeläggningen.

Risk finns att det eventuellt nya tätskiktet inte har kunnat anslutas till golvbrunnen på ett riktigt sätt, vilket kan leda till fuktskador i omkringliggande konstruktioner.

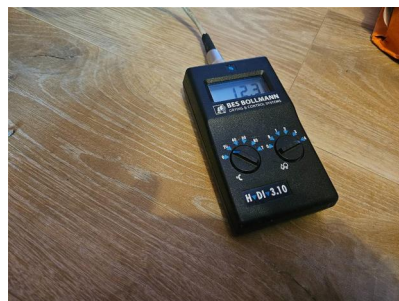
Vid kontroll av konstruktion uppmättes fuktvärden under kritisk nivå för mikrobiell tillväxt och normal lukt upplevdes.

Fuktkvoten uppmättes till 12,3 % FK.

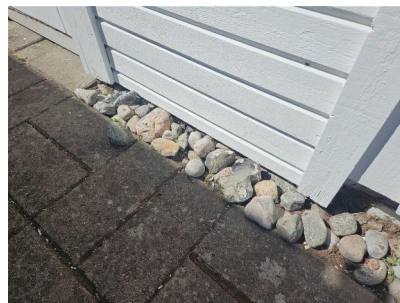
Avståndet mellan fasadbeklädnaden och marken är lokalt inte tillräckligt.

Eftersom fasadbeklädnaden avslutas för nära mark finns risk för att fukt från marken sugts upp i fasadpanelens nederkant. Detta kan orsaka fuktrelaterade skador i fasadbeklädnaden och bakomliggande konstruktioner.

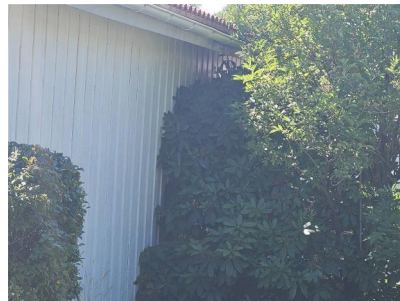
Växter finns i anslutning till byggnaden. (Mot granne)

När det finns rabatter och växter nära byggnaden finns risk att fukt stannar kvar i väggarna. Detta kan i sin tur orsaka invändiga fuktskador. Växternas rötter kan också skada grundmuren och sätta dräneringsledningen ur funktion.

Området närmast garaget rekommenderas att vara fritt från växtlighet.

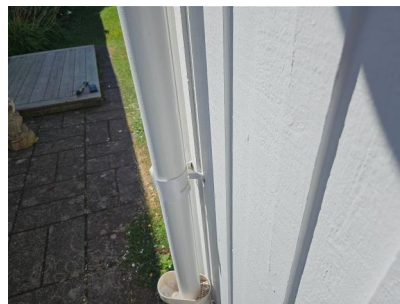
Fals på stuprör vänd mot fasad.

Falsen på stuprören kan med fördel vändas ut från fasaden för att lättare se om röret blivit skadat efter vinterns påfrestningar samt för att undvika skador på fasad vid ett eventuellt läckage.

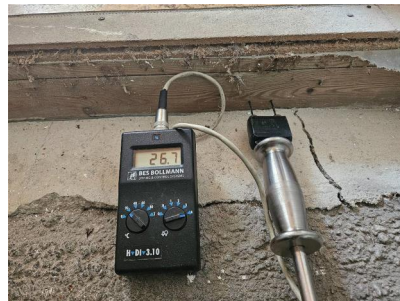
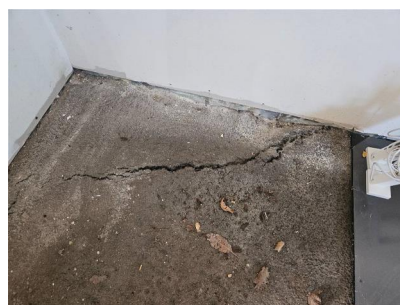
Vid kontroll av konstruktion uppmättes fuktvärden över kritisk nivå för mikrobiell tillväxt och mikrobiell lukt upplevdes.

Grundläggningen består av asfalt och med ett uppreglat isolerat golv dikt an markskiktet. Denna konstruktion får ofta skador på grund av naturlig fuktvandring.

Fuktkvoten uppmättes till 26,7 % FK.

Vidare noterades att markskikt av asfalt lokalt är sprucket då det bedöms finnas underliggande rotsystem från växter.

Vi rekommenderar en fördjupad undersökning för att bedöma orsak och omfattning.
