# Besiktningsprotokoll

Anticimex Försäkringsbesiktning i samarbete med Fastighetsbyrån

| Fastighetsadress:<br>Kroksjövägen 140 | |

| Besiktningsdatum:<br>2026-07-09 | Protokollnummer:<br>69799700 |

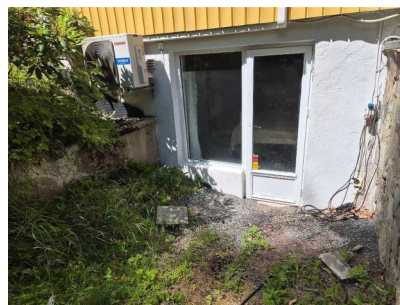
Marken lutar delvis mot huset samt så leds ej vatten från luftvärmepumparna bort från huset. Äldre nedfart saknar brunn för ytvatten.

Detta innebär en ökad fuktbelastning mot grunden vilket i sin tur kan orsaka fuktskador i huset.

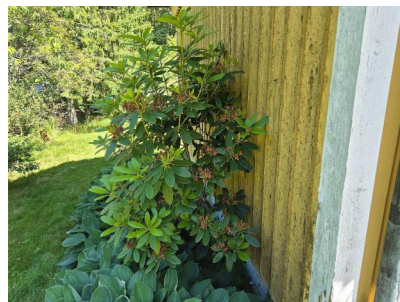
Växter finns i anslutning till byggnaden.

När det finns rabatter och växter nära byggnaden finns risk att fukt stannar kvar i väggarna. Detta kan i sin tur orsaka invändiga fuktskador. Växternas rötter kan också skada grundmuren och sätta dräneringsledningen ur funktion.

Området närmast huset rekommenderas att vara fritt från växtlighet.

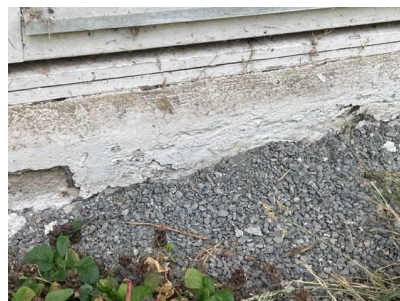
Puts & färgsläpp finns i sockel.

Detta kan leda till fukt- och frysskador i konstruktionen.

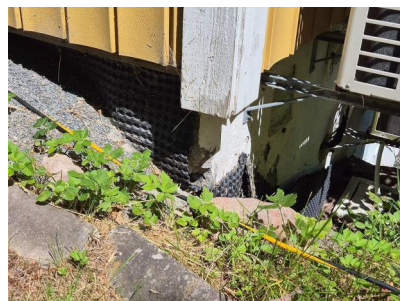
Utvändigt fuktskydd ligger oskyddat ovan mark samt är otät i ovankant

Risk finns att det utvändiga fuktskyddet skadas och funktionen försämras.

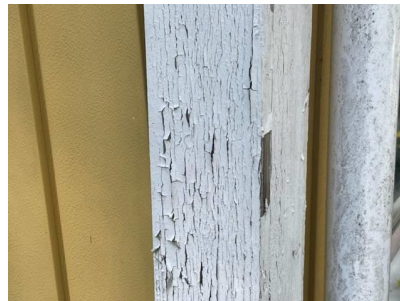
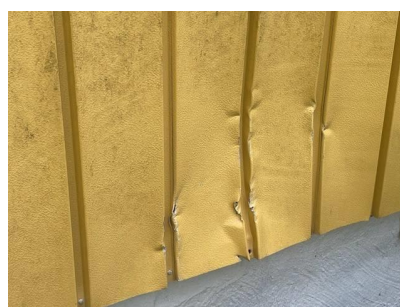
Lokalt föreligger målningsbehov på utvändiga trädetaljer

Vidare noterades mekanisk åverkan på plåtfasad

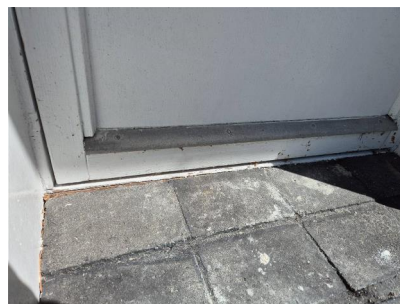
Tröskelbleck saknas under altandörr.

Avsaknad av tröskelbleck medför att det finns risk för att vatten kan rinna in och orsaka fuktskador på tröskel och/eller i kringliggande vägg och bjälklag.

Vidare tar källardörren i marken, rekommenderar justering av marknivå.

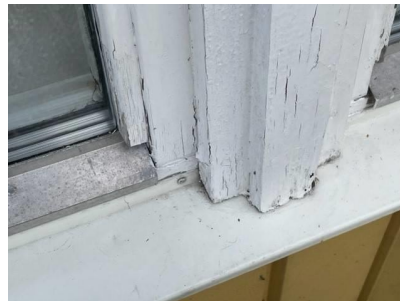
Fönster är i behov av målning/underhåll.

Fönsterbågar och fönsterkarmar där målningsbehov finns riskerar att få fukt- och rötskador på grund av sämre vattenavvisande förmåga.

Isolerglas är äldre.

Befintliga fönster är äldre vilket betyder att tätningen mellan fönsterrutorna kan vara sämre. Detta kan leda till att missfärgning/imma kan uppstå mellan glasrutorna.

För att öka livslängden på fönster rekommenderas målning och underhåll.

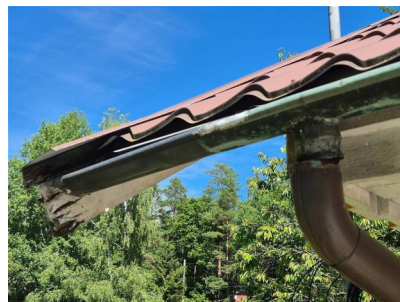
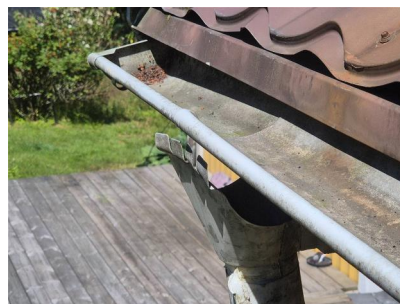
Hängrännor lutar fel lokalt, håltagning saknas i hängränna, stuprör och rännor läcker samt så saknas del av stuprör lokalt

Detta läckage innebär risk för fuktskador på fasad, sockel och i bakomliggande konstruktioner.

Kontakta en plåtslagare för kontroll och åtgärd.

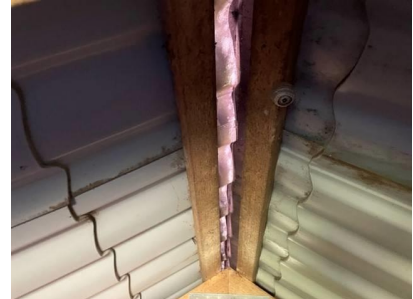
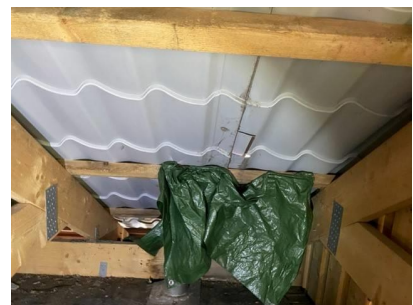
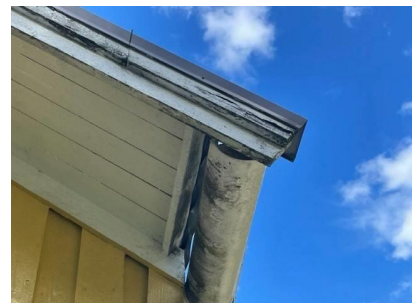
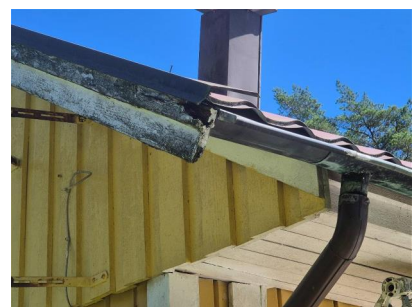
Plåttaket av okänd ålder har otätheter lokalt

Brister i taktäckningen kan leda till att regn- eller smältvatten tränger ner i underliggande takkonstruktion och orsakar fuktskador.

Vidare noterades rötskador i vindskivor samt lös fotbräda lokalt

Kontakta en plåtslagare/snickare för kontroll och åtgärd.

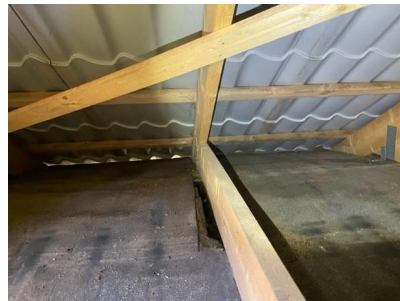
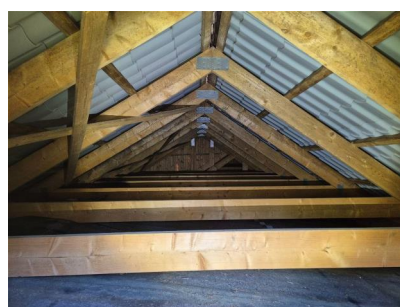
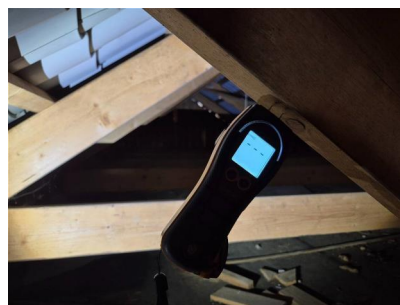
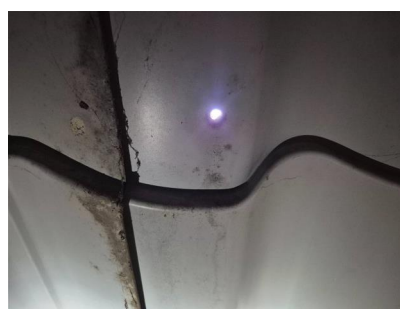
Vid kontroll av vinden på äldre takkonstruktion uppmättes fuktvärden under kritisk fuktnivå för mikrobiell tillväxt och en normal lukt upplevdes. Fuktkvoten i underlagstak/takbjälkar uppmättes till understigande 8% (risk för mikrobiell tillväxt föreligger vid 17 % och över).

Underlagstak/kondensskydd saknas samt så noterades otätheter i plåt samt i den underliggande ursprungliga taktäckningen av papp.

Eftersom ett kondensskydd även leder bort vatten från smärre läckage, vid hål, skarvar och dylikt, ställs större krav på yttertaketets täthet om kondensskydd saknas. När kondensskydd saknas finns en ökad risk för fuktskador i de omkringliggande konstruktionerna.

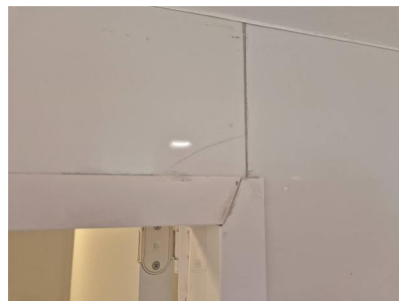
Lokalt förekommer lokalt "bom" bristfällig vidhäftning på klinkergolv samt en spricka finns i kakel över dörren.

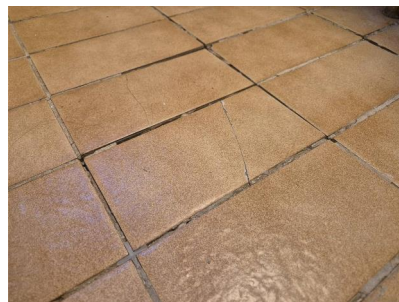
Våutrymmet har äldre yt-/tätskikt där kakel & klinkers sitter löst lokalt.

Eftersom funktionen, som innebär att ytskiktet/tätskiktet ska vara vattentätt, kan vara nedsatt finns en ökad risk att vatten tränger igenom ytskiktet/tätskiktet med vattenskador i omkringliggande konstruktioner som följd.

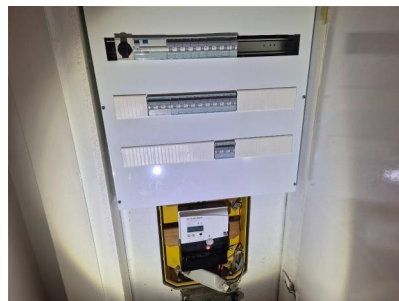
Elcentral saknar petskydd i ovkant

Petskydd ökar elsäkerheten i hemmet då risk för personskador föreligger

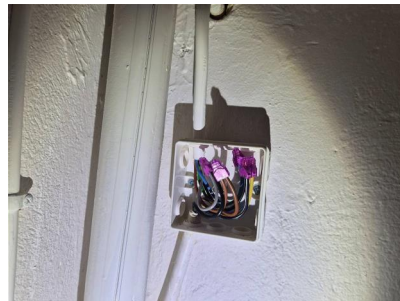
Lock på kopplingsdosa för el saknas, rekommenderar att montera ett.

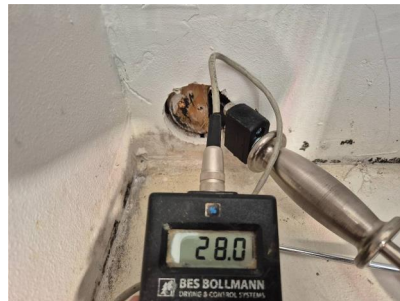
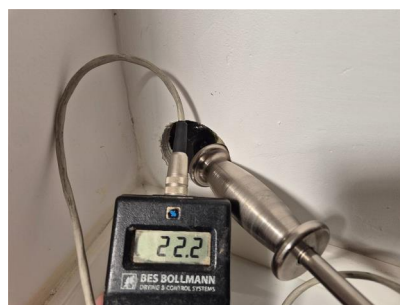
Vid kontroll av konstruktion uppmättes fuktvärden över kritisk nivå för mikrobiell tillväxt och mikrobiell lukt upplevdes.

Källargrundmurar med påreglade ytterväggar. Denna konstruktion får ofta skador på grund av naturlig fuktvandring.

Risk för mikrobiell tillväxt föreligger om den relativa fuktigheten i den omgivande luften i utrymmet är över 75 %, vilket i furuvirke motsvarar en fuktkvot på 17 %.

I provhål 1 i yttervägg i sovrum uppmättes fuktkvoten till 28 % i träregel dikt an grundmuren och mikrobiell lukt upplevdes.

I provhål 2 i yttervägg i Allrum uppmättes fuktkvoten till 22,2 % och mikrobiell lukt upplevdes.

Vi rekommenderar en fördjupad undersökning för att bedöma orsak och omfattning. Det är viktigt att tänka på att denna rekommendation om fördjupad undersökning gäller hela källarplan.

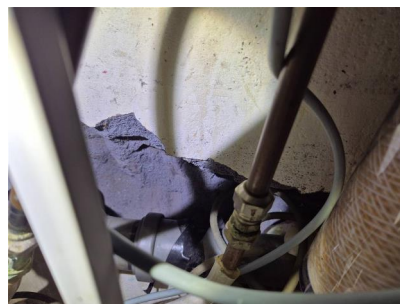
Blå lättbetong finns i byggnaden.

Denna typ av lättbetong är i vissa fall radonhaltig.

Radonmätning är utförd med värden över 200Bq/m<sup>3</sup> - rapport fanns inte tillgänglig vid besöket. Efter detta är två stycken frånluftsfläktar installerade.

Vi rekommenderar en radonmätning eller att du kontrollerar om radonmätning har genomförts tidigare.
