Strofen 12

Erks väg 39

| Uppdragsnummer | S18392 |
| Besiktningsdatum | 2026-07-24 |

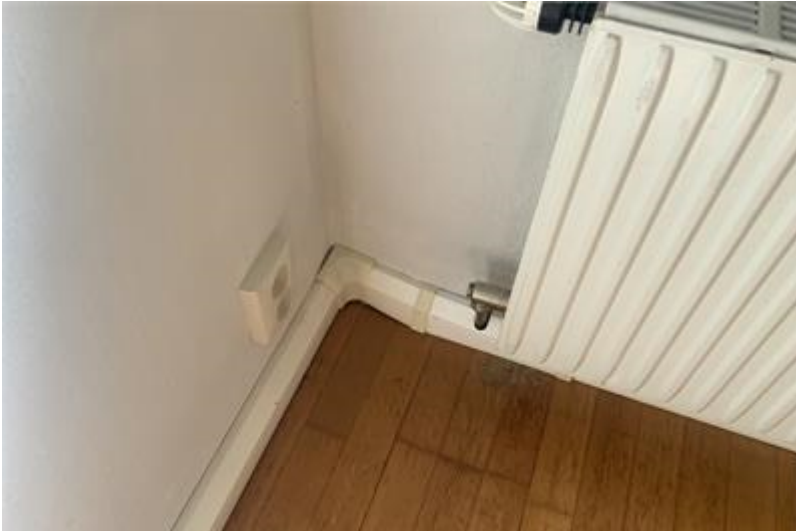
| Byggnadsdel | Yttervägg i vardagsrum |
| Konstruktionsdel | Träsyll |
| Konstruktionsuppbyggnad | Betong - Träsyll |

Fuktkvoten i träsyll uppmättes till 12% FK. Ingen avvikande lukt noterades. Det kritiska gränsvärdet för mikrobiell tillväxt brukar anges till ca 17% fuktkvot (FK).

Fuktkvoten är under gränsvärdet för mikrobiellpåväxt. Notera att stickprovsmässig undersökning är utförd samt att mätvärden normalt sett kan variera över årstiderna. För att säkert fastställa konstruktionens kondition och fuktstatus måste en mer omfattande undersökning utföras.
