# Besiktningsprotokoll

Anticimex Försäkringsbesiktning i samarbete med Fastighetsbyrån

| Fastighetsadress:<br>Kungsbergsvägen 78 | |

| Besiktningsdatum:<br>2026-07-22 | Protokollnummer:<br>69823247 |

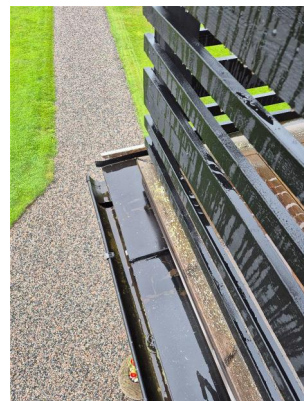
Plåttaket under golvtrallen är ej besiktningsbar då trallen är ivägen.

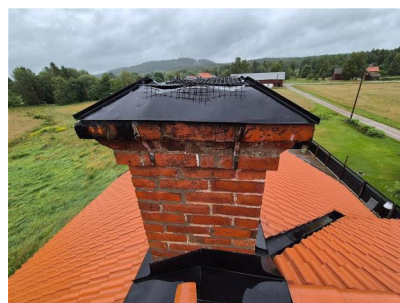
Skorstenen saknar väderskydd.

Väderskydd rekommenderas att monteras för att skydda mot nederbörd.

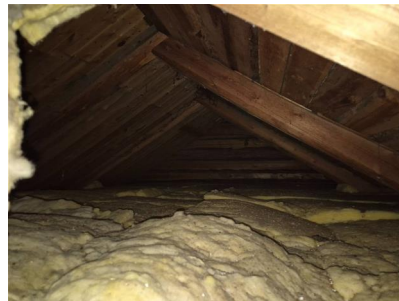
Vid kontroll av vinden uppmättes fuktvärden under kritisk fuktnivå för mikrobiell tillväxt och en normal lukt upplevdes.

Vinden är endast besiktigad från vindslucka då det saknas landgång. Inga avvikelser kunde noteras.

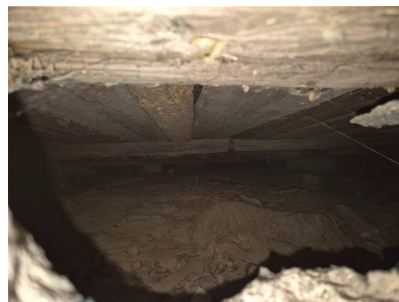
Torpargrunden besiktigades från kattluckor och besiktningen var därmed begränsad. Vid kontroll av åtkomliga delar noterades inga avvikelser. Vid kontroll av konstruktionen i krypgrund uppmättes fuktvärden under kritisk fuktnivå för mikrobiell tillväxt och normal lukt upplevdes. Inga synliga tecken på fuktskador eller mikrobiell påväxt. Dolda brister i ej åtkomliga delar kan dock inte uteslutas.

Golvbjälklaget ovan den uteluftsventilerade krypgrunden riskerar att drabbas av fuktskador på grund av naturlig fuktpåverkan. Detta kan i sin tur leda till mikrobiella skador (angrepp av mikroorganismer) som kan leda till att mikrobiell lukt sprids till boendemiljön.

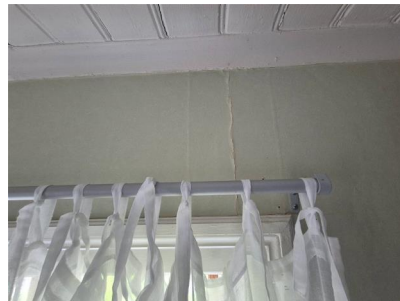
Naturliga rörelsesprickor.

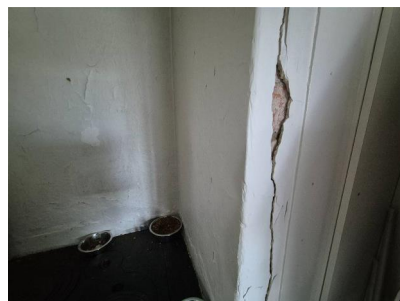
Puts- och färgsläpp finns på murstock.

Bedöms inte ha några bakomliggande skador.

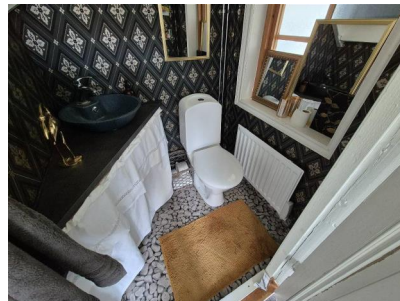
Fuktindikering i utrymmet gav inga förhöjda fuktindikationer.

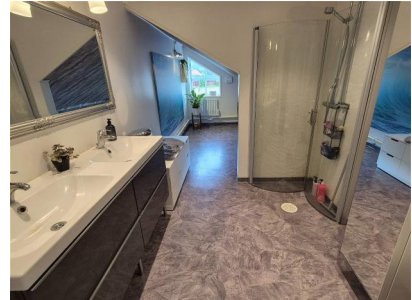
Fuktindikering i utrymmet gav inga förhöjda fuktindikationer.

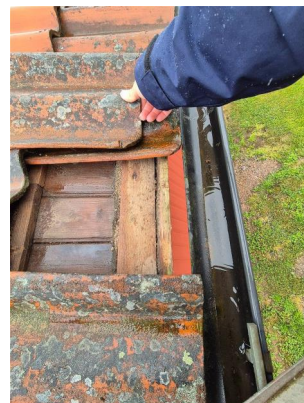
Yttertaket är äldre.

Takpannor och plåtdetaljer har enligt vår bedömning en begränsad livslängd. Eftersom husets taktäckning är äldre har det ett minskat motstånd mot vatteninträngning. Detta i sin tur kan leda till fuktskador på underliggande konstruktioner.

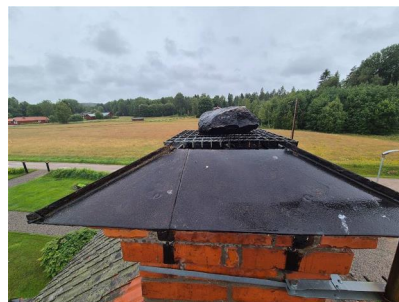
Skorstenen saknar väderskydd.

Väderskydd rekommenderas att monteras för att skydda mot nederbörd.

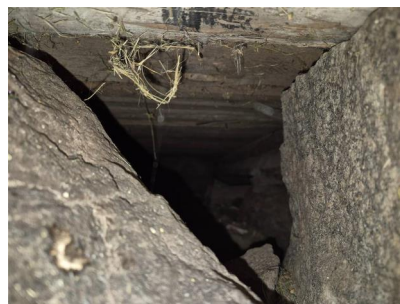
Torpargrunden besiktigades från kattluckor och besiktningen var därmed begränsad. Vid kontroll av åtkomliga delar noterades inga avvikelser. Vid kontroll av konstruktionen i krypgrund uppmättes fuktvärden under kritisk fuktnivå för mikrobiell tillväxt och normal lukt upplevdes. Inga synliga tecken på fuktskador eller mikrobiell påväxt. Dolda brister i ej åtkomliga delar kan dock inte uteslutas.

Golvbjälklaget ovan den uteluftsventilerade krypgrunden riskerar att drabbas av fuktskador på grund av naturlig fuktpåverkan. Detta kan i sin tur leda till mikrobiella skador (angrepp av mikroorganismer) som kan leda till att mikrobiell lukt sprids till boendemiljön.

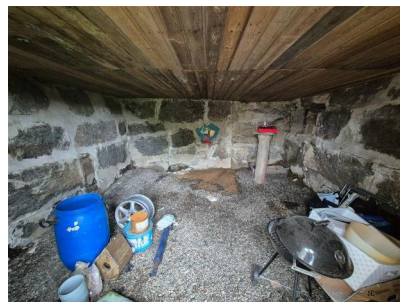
Vid kontroll av konstruktionen uppmättes fuktvärden över kritisk fuktnivå för mikrobiell tillväxt i bjälklagets undersida. Ingen påväxt eller avvikande lukt noterades.

Bjälklag av organiskt material har ofta fuktskador på grund av naturlig fuktpåverkan. Detta kan resultera i mikrobiella skador. Fuktkvoten uppmättes till 17-20 %.

Det finns risk för mikrobiell tillväxt om den relativa fuktigheten (RF) i den omgivande luften är över 75 %. I furuvirke motsvarar det en fuktkvot (FK) på 17 %.

Utrymmet behöver bli torrare.

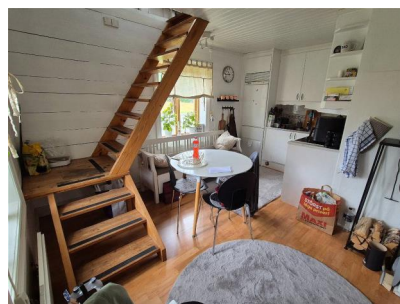
Fuktskydd saknas i diskbänksskåp.

För att upptäcka eventuella läckage, installera ett fuktskydd.

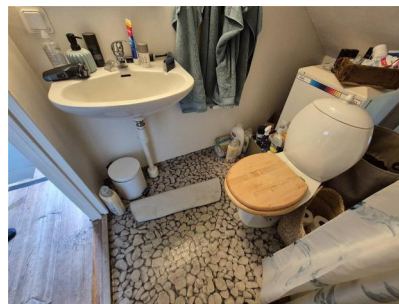
Fuktindikering i utrymmet gav inga förhöjda fuktindikationer.
