# Besiktningsprotokoll

Anticimex Försäkringsbesiktning i samarbete med Fastighetsbyrån

| Fastighetsadress:<br>Källrundan 2 | |

| Besiktningsdatum:<br>2026-07-22 | Protokollnummer:<br>69827925 |

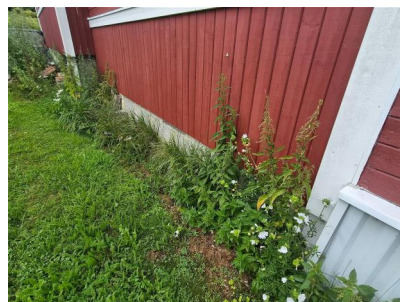
Växter finns i anslutning till byggnaden.

Området närmast huset rekommenderas att vara fritt från växtlighet.

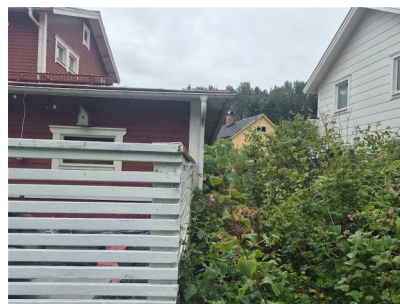
Del av garagets yttervägg är ej besiktningsbar på grund av växtlighet.

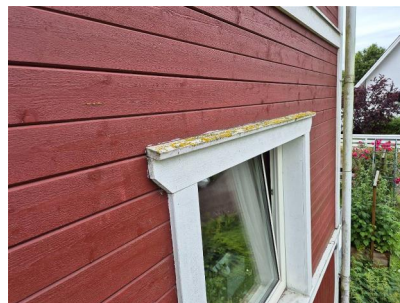
Fönster saknar skyddande plåtbесlag.

Mossa noterades på ovansidan vilket indikerar att fukt och smuts blir liggande. Rekommenderar översyn och vid behov komplettering med fönsterbleck/täckande beslag.

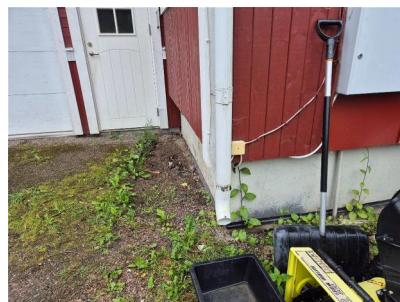
Stuprör avslutas nära husliv.

Led bort vattnet från huset med exempelvis rör.

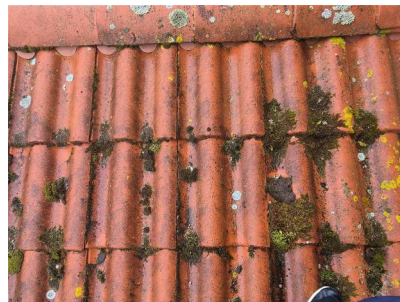
Mosspåväxt finns på takpannor.

För att öka livslängden på taket rekommenderas att mossan tas bort från takpannorna.

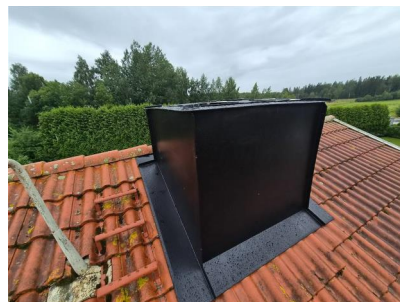
Skorstenen saknar väderskydd.

Väderskydd kan monteras för att skydda mot nederbörd som annars kan orsaka fuktskador och frostsprängning i skorstenen/ murstocken.

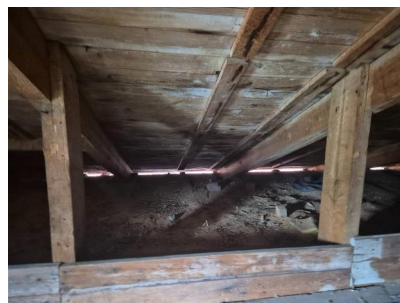
Påväxten indikerar att varm och fuktig luft från bostaden når vindsutrymmet, vilket skapar förutsättningar för mikrobiell tillväxt. Problemet är vanligt i äldre hus där moderniseringar, såsom fönsterbyte och installation av ny värmekälla, påverkat den ursprungliga självdragsventilationen. För att minska risken för fortsatt påväxt rekommenderas att ventilationen i bostaden ses över samt att eventuella luftläckage genom vindsbjälklaget tätas. Se även bifogat faktablad.

Vid kontroll av vinden har fuktvärden under kritisk fuktnivå för mikrobiell tillväxt uppmätts, dock finns mikrobiell påväxt på underlagstak.

Den upptäckta mikrobiella påväxten på underlagstaket är ett tecken på att vinden har tillförts eller tillförs fukt inifrån bostaden. Observera att besiktning av bostadens ventilationssystem inte har ingått i uppdraget.

För att komma tillrätta med detta kan fukttillförseln inifrån bostaden behöva minskas. Det kan göras genom att ventilationen i bostaden förbättras samt att eventuella otätheter i vindsbjälklaget (tak-/väggvinklar, taklucka med mera) tätas. Läs Anticimex faktablad om oppvärmda vindsutrymmen för tips och råd.

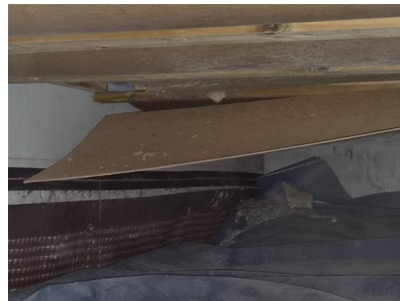
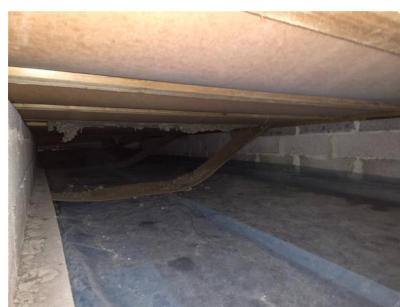
Vid besiktning av kryppgrunden noterades nedhängande blindbotten. Varför dom har rasat in är okänt men dessa bör återmonteras. Vid besiktningstillfället uppmättes fuktvärden under kritisk nivå för mikrobiell tillväxt och någon avvikande lukt noterades inte. På vinden noterades mikrobiell påväxt på insidan av yttertaket.

Vid kontroll av konstruktionen i krypgrund uppmättes fuktvärden under kritisk fuktnivå för mikrobiell tillväxt och normal lukt upplevdes.

Dock noterades det att partier av trossbotten och isolering har lossnat och hänger ned från bjälklaget i krypgrunden. Orsaken till avvikelserna har inte kunnat fastställas. Återmontering och översyn rekommenderas.

Det noterades även förekomst av möss i krypgrunden. Förekomst av gnagare kan medföra nedsmutsning samt skador på isolering, installationer och byggnadsdelar.

Golvbjälklaget ovan den uteluftsventilerade krypgrunden riskerar att drabbas av fuktskador på grund av naturlig fuktpåverkan. Detta kan i sin tur leda till mikrobiella skador (angrepp av mikroorganismer) som kan leda till att mikrobiell lukt sprids till boendemiljön. Fuktkvoten uppmättes till 16 %.

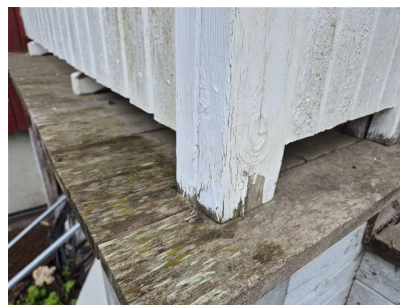
Fasadpanelen är i behov av målning/underhåll.

För att öka livslängden på fasadbeklädnaden rekommenderas målning och underhåll.

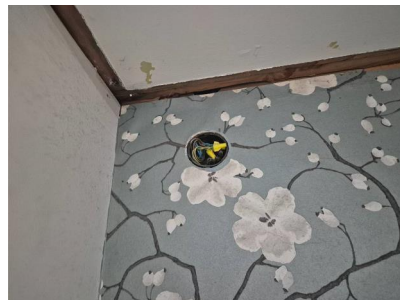
Skyddslock saknas på kopplingsdosa.

Montera skyddslock.

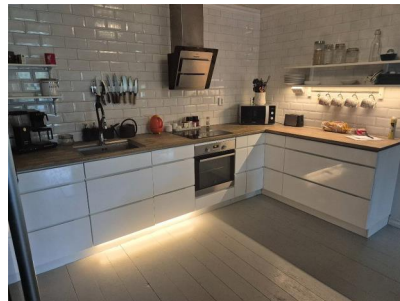
Fuktskydd saknas i diskbänksskåp och under kylskåp.

För att upptäcka eventuella läckage, installera ett fuktskydd.

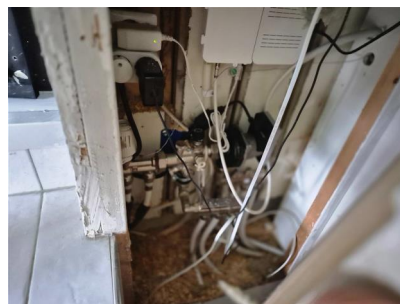
Golvvärmefördelare.

Golvvärmefördelaren är placerad i skåp utan synligt läckageindikatorrör (skvallerrör) noterades och har otät botten. Eventuellt läckage från fördelaren riskerar därmed att inte upptäckas omedelbart.

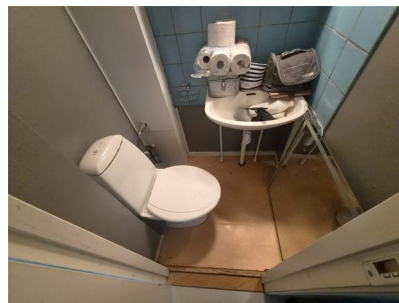
Toalett är inte i bruk och ej färdigställt.

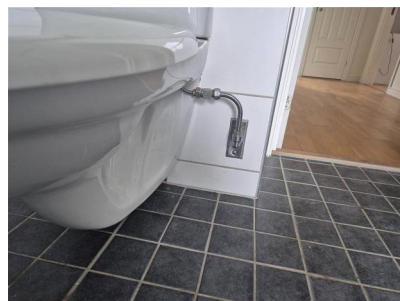
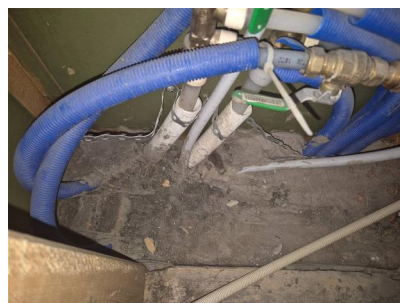
Inbyggd spolcistern till toalett samt i rörslits noterades inga skvallerrör.

Utan skvallerrör finns risk att eventuellt läckage inte upptäcks, vilket kan leda till fuktskador i omkringliggande konstruktioner.

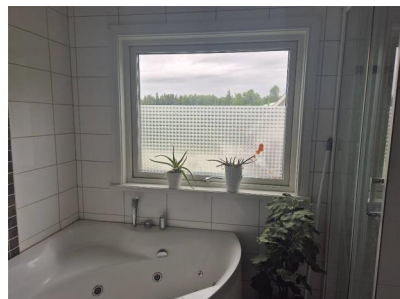
Duschen är placerad nära ett fönster.

Duschens placering i våtutrymmet utgör en risk för fuktskador i fönster- och väggkonstruktionen.

För att minska risken för fuktskador på fönster och väggkonstruktion rekommenderas att man skyddar fönstret mot vattenbegjutning.
