# Besiktningsprotokoll

Anticimex Försäkringsbesiktning i samarbete med Fastighetsbyrån

| Fastighetsadress:<br>Lilla Björnlandavägen 42 | |

| Besiktningsdatum:<br>2026-07-24 | Protokollnummer:<br>69814484 |

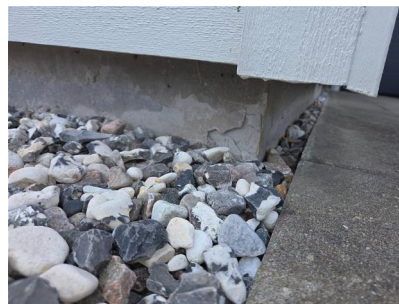
#### Utvändigt / Sockel

Sprickor finns i sockel.

Dessa bedöms inte ha lett till bakomliggande skador.

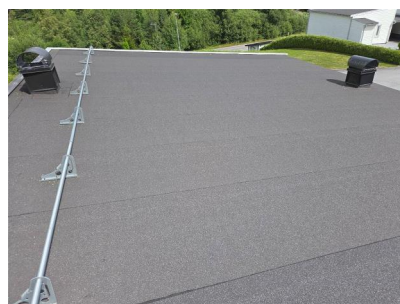
### Utvändigt / Tak

Inget att notera.

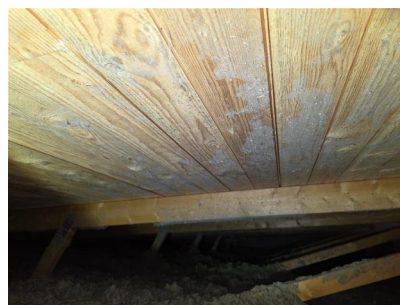
### Utvändigt / Vind

Mindre mikrobiell tillväxt noterades på underlagstaket vid taklucka, dessa visade vid besiktningstillfället inga förhöjda fuktindikationer och är sannolikt äldre (ev. från byggtid), dock rekommenderas det att dessa fläckar hålls under uppsikt för att säkerställa att dessa inte sprider sig.

Vindsutrymmet saknar landgångar.

Vindsutrymmet kunde inte besiktas i sin helhet eftersom landgångar/krypbart utrymme saknas.

Vi rekommenderar en kompletterande besiktning när landgång monterats.

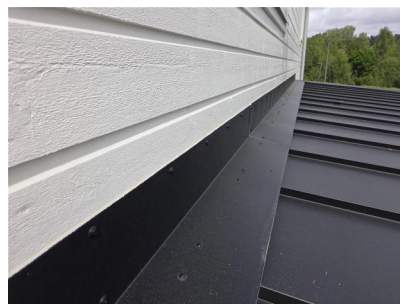
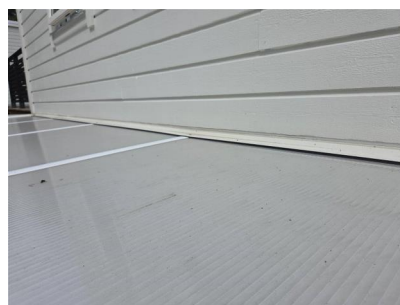
### Utvändigt / Uterum/Uteplats/Altan

Ståndplåt mellan uterum/plats och vägg är monterad på träfasad (ovan uterum enligt uppgift med trippla tätningar).

Detta medför risk för att regnvatten kan tränga in mellan anslutningen och väggen, vilket i sin tur kan leda till mikrobiella skador i tak och väggkonstruktioner.

Framtida okulära kontroller bör alltid utföras.

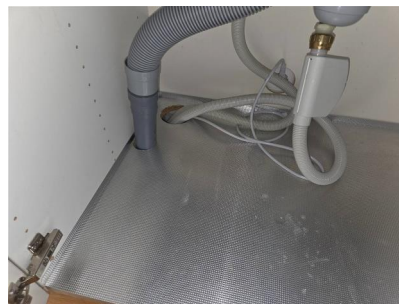
### Entréplan / Kök

Fuktskydd i diskbänksskåp är otätt samt att upphängningsbygel saknas på avloppslang från diskmaskinen.

När upphängningsbygel saknas ökar risken för brott på slangen med läckage som möjlig följd.

För att upptäcka eventuella läckage, täta fuktskyddet alt. montera fuktlarm/sensor.

För att hindra brott på avloppsslang rekommenderas komplettering av upphängningsbygel.
