# Besiktningsprotokoll

Anticimex Försäkringsbesiktning i samarbete med Fastighetsbyrån

| Fastighetsadress:<br>Maltvägen 11 | |

| Besiktningsdatum:<br>2026-07-20 | Protokollnummer:<br>69828003 |

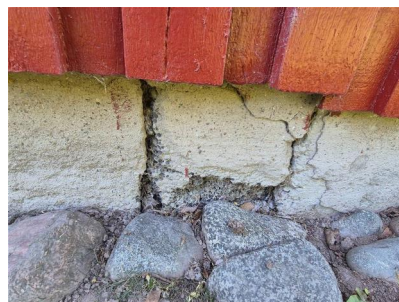
Sprickor finns i sockel.

Dessa bedöms inte ha lett till bakomliggande skador.

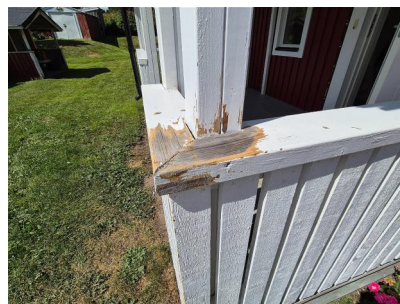
Farstun är i behov av målning/underhåll.

För att ökad livslängd rekommenderas målning och underhåll.

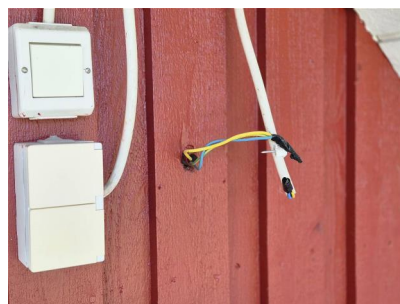
Elkablarna saknar skyddande kapsling.

Kontakta fackman för åtgärd.

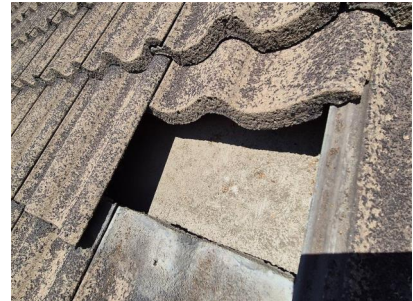
Takpannor med underlagstak av träfiberskivor

Med denna konstruktion är det extra viktigt att takpannorna är hela. Eftersom underlagstaket inte har en papp kan regn och snö som tränger in genom otätheter leda till fuktskador i underliggande konstruktion.

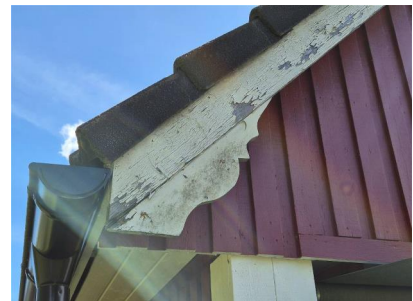
Vindskivan har mindre rötskador och är i behov av målning/underhåll.

I samband med ommålning rekommenderas att de rötskadade delar byts ut.

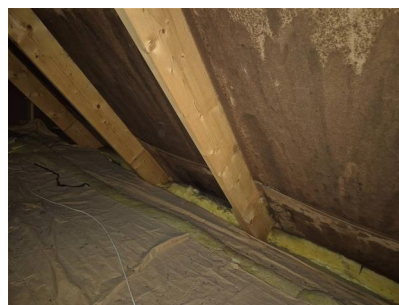
Vid kontroll av vinden har fuktvärden under kritisk fuktnivå för mikrobiell tillväxt uppmätts, dock finns mikrobiell påväxt på underlagstak.

Orsaken till påväxten bedöms vara gamla då ventilationen ej var färdigbyggd, så att varm inomhusluft strömmat upp på vinden. En fungicidbehandling har utförts och ventilationen har färdigställts. Dessa bör ändå hållas under uppsikt.

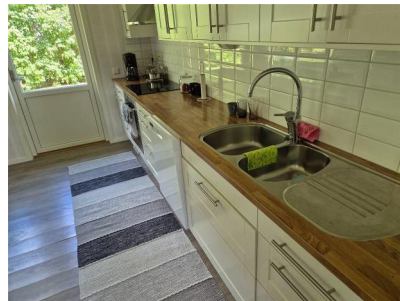
Upphängningsbygel saknas på avloppslang från diskmaskinen.

För att hindra brott på avloppsslang rekommenderas komplettering av upphängningsbygel.

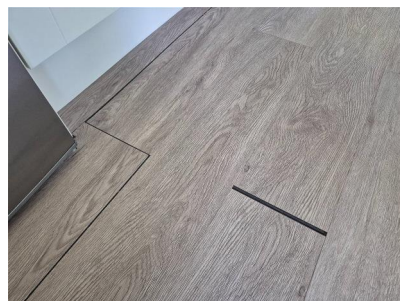
Golv har synliga springor.

Bedöms endast ha synliga defekter.

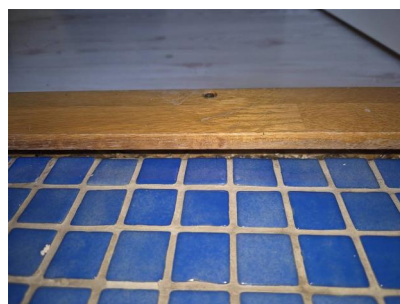
Uppvik av tätskikt vid tröskeln saknas.

Finns risk att vatten rinner in under tröskeln och orsakar fukt- och följdsador i angränsande konstruktioner.

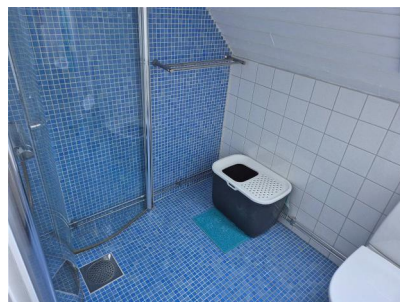
Golvlutning.

Golvfall i utrymmet är bristfälligt utfört.

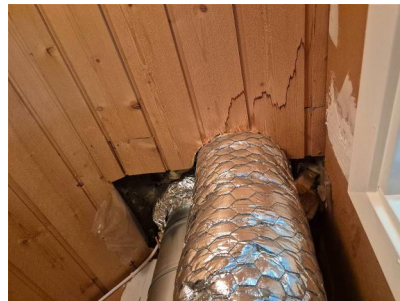
Taket har fuktfläckar.

Bedöms vara gammalt.
