**Fastighetsuppgifter**

Söderby 2:24

Långdalsvägen 7

| Uppdragsnummer | A37596 |

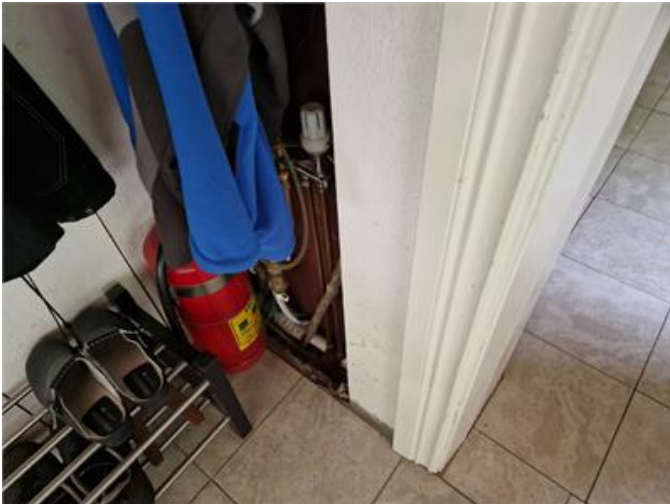
| Besiktningsresultat | | | | | |
|---|---|---|---|---|---|
| | | x | | | Installationsutrymme för vatteninstallationer saknar fuktskydd. Se även bild sid 5. |

Matrum:  
Installationsutrymme för vatteninstallationer saknar fuktskydd.

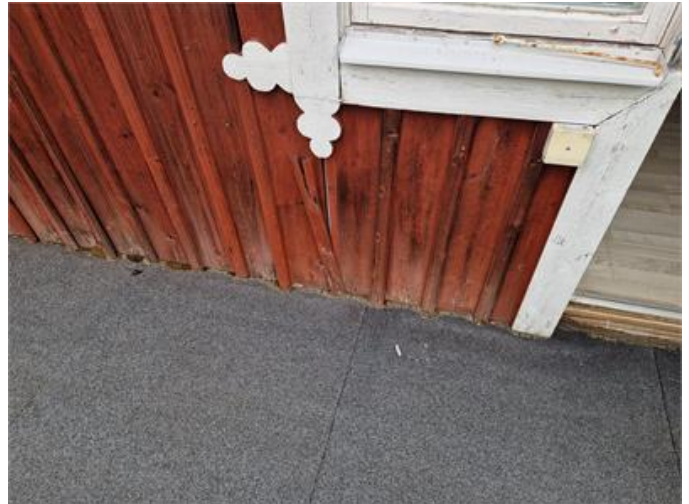
| Besiktningsresultat | | | | | |
|---|---|---|---|---|---|
| | | | x | | Anslutning mellan tak på burspråk och fasad bör kontrolleras och eventuellt åtgärdas. Se även bild sid 5.<br><br>(Taket besiktat från mark och från tak på burspråk) |

Tak:  
Anslutning mellan tak på burspråk och fasad bör kontrolleras och eventuellt åtgärdas.

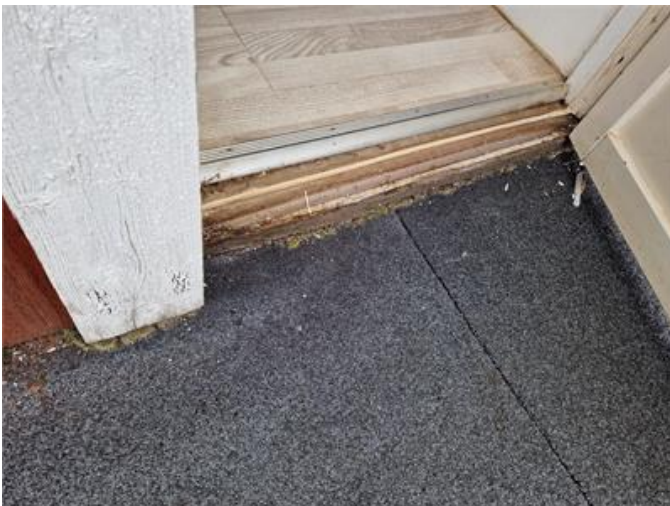
| Besiktningsresultat | | | | | |
|---|---|---|---|---|---|
| Fönster och Dörrar | | | x | | <ul style="list-style-type: none"> <li>- Behov av underhåll föreligger.</li> <li>- Rötskador noterats i tröskel under balkongdörr. Se även bild sid 5.</li> </ul> |

Fönster och Dörrar:  
Rötskador noterats i tröskel under balkongdörr

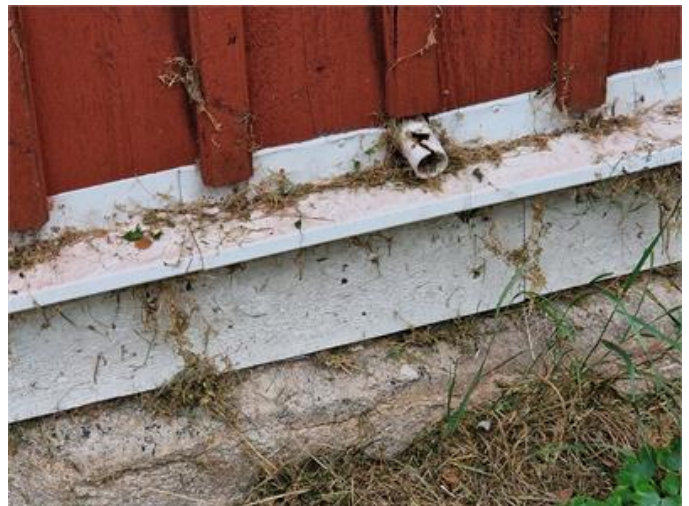
| Besiktningsresultat | | | | | |
|---|---|---|---|---|---|
| | | x | | | Plaströr mynnar genom fasad. Fuktion oklar. Se även bild sid 5. |

Fasad:  
Plaströr mynnar genom fasad. Fuktion oklar.
