# Besiktningsprotokoll

Anticimex Försäkringsbesiktning i samarbete med Fastighetsbyrån

| Fastighetsbeteckning:<br>Bäckebo 2:22 | |

| Besiktningsdatum:<br>2026-07-27 | Protokollnummer:<br>69840532 |

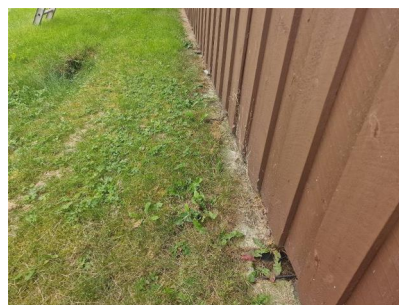
#### Utvändigt / Markförhållanden

Marken lutar mot huset. Det sitter rännor vid ventilguggarna med lutning mot huset. Dessa kan leda in vatten i grunden. Detta kan innebära en ökad fuktbelastning mot grunden vilket i sin tur kan orsaka fuktskador i huset.

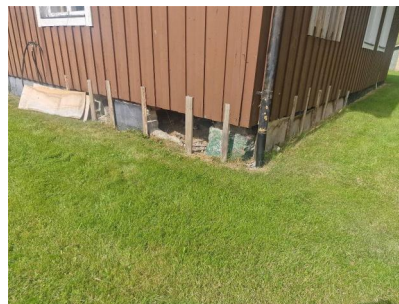
#### Utvändigt / Sockel

Sättningsskador finns i sockel. Det går att se att huset delvis har pumpats upp och pallats upp mot grundstenar.

Vi rekommenderar en fördjupad undersökning för att bedöma orsak och omfattning.

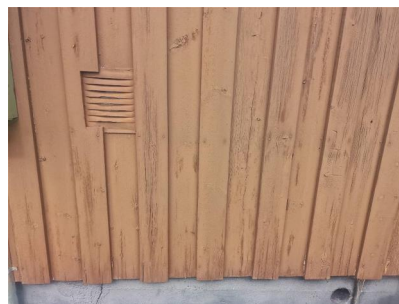
#### Utvändigt / Fasad

Enstaka panelbrädor har mindre rötskador. Fasadpanelen är i behov av målning/underhåll.

Fasadbeklädnad och träkonstruktioner där målningsbehov finns riskerar att få fukt- och rötskador på grund av sämre vattenavvisande förmåga. För att öka livslängden på fasadbeklädnaden rekommenderas målning och underhåll. I samband med ommålning rekommenderas att de rötskadade panelbrädorna byts ut.

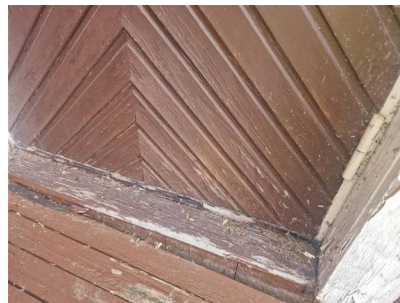
### Utvändigt / Dörrar

Dörr är i behov av målning/underhåll.

Dörrar där målningsbehov finns riskerar att få fukt- och rötskador på grund av sämre vattenavvisande förmåga.

För att öka livslängden på dörr rekommenderas målning och underhåll.

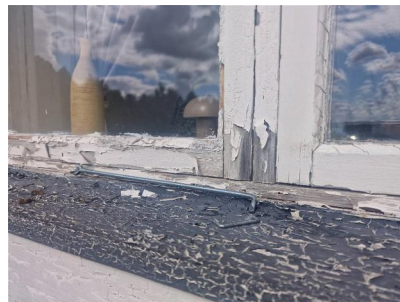
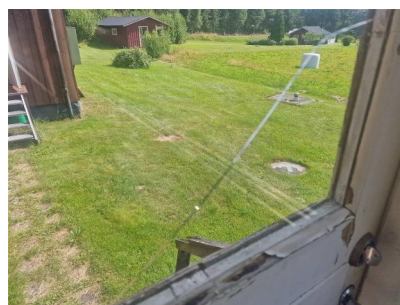
### Utvändigt / Fönster

Fönster är i behov av målning/underhåll. Sprucket glas förekommer på dörrens fönster.

Fönsterbågar och fönsterkarmar där målningsbehov finns riskerar att få fukt- och rötskador på grund av sämre vattenavvisande förmåga.

För att öka livslängden på fönster rekommenderas målning och underhåll.

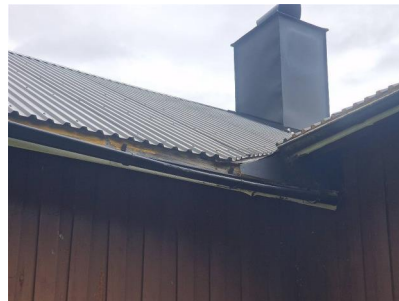
### Utvändigt / Hängrännor / Stuprör

Hängrännor lutar fel.

När hängrännor har en felaktig lutning (bakfall) finns risk att regnvatten svämmar över vilket i sin tur kan leda till fuktskador på fasad och sockel.

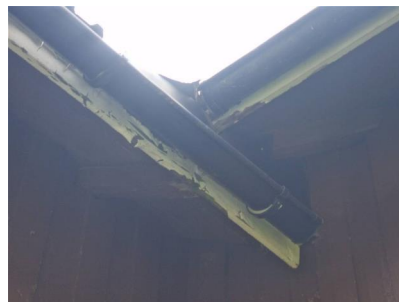
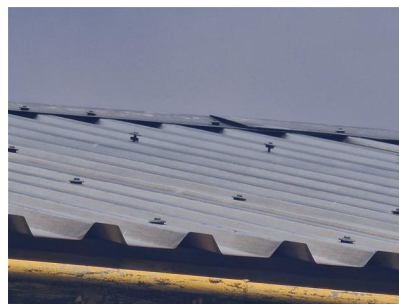
### Utvändigt / Tak

Otätheter finns på plåttaket.

Brister i det utvändiga plåttaket kan bero på olika saker. Exempelvis otätheter, rost, skador etc.

Det finns färgsläpp och äldre spår av läckage på takfoten.

Otätheterna bör åtgärdas.

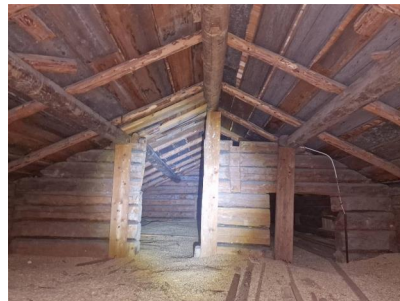
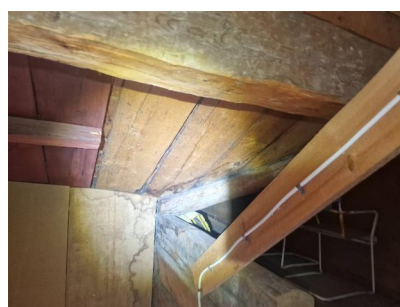
### Utvändigt / Vind

Vid kontroll av vinden uppmättes fuktvärden under kritisk fuktnivå för mikrobiell tillväxt och en normal lukt upplevdes. Det finns äldre uttorkade fuktfläckar.

Fuktkvoten i underlagstak/takbjälkar uppmättes till 8 %.

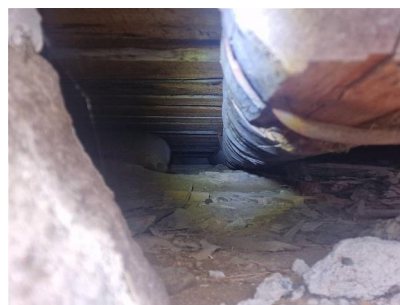
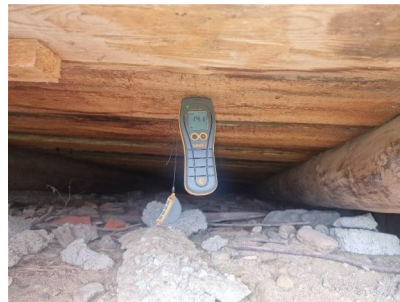
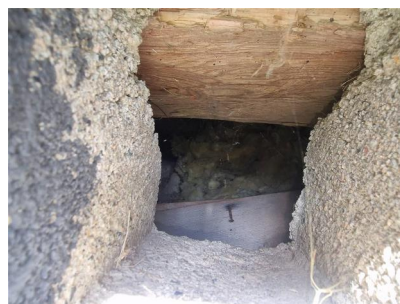
### Utvändigt / Torpargrund

Torpargrunden är till stor del ej besiktningsbar på grund av låg höjd.

Den del som gick att besiktiga hade dock en låg fuktkvot om 14,1%.

Längre in i grunden kan man se att delar av bärlina/bjälklag ligger dikt mot mark.

Torpargrunder med bjälklag av organiskt material har ofta fuktskador på grund av naturlig fuktpåverkan. Detta kan resultera i mikrobiella skador (angrepp av mikroorganismer) och, i värsta fall, rötskador. Mikrobiell lukt kan då spridas till boendemiljön.

Vi rekommenderar en fördjupad undersökning för att ta reda på om skador finns och bedöma orsak och omfattning.

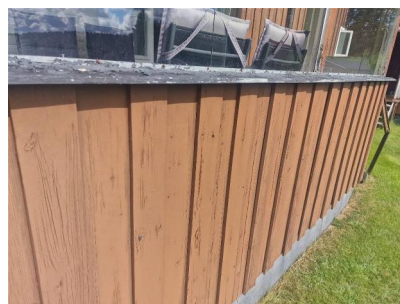
### Utvändigt / Altan

Träkonstruktioner är i behov av målning/underhåll.

Altan och träkonstruktioner där målningsbehov finns riskerar att få fukt- och rötskador på grund av sämre vattenavvisande förmåga.

Vi rekommenderar att du utför målning/underhåll av altan.

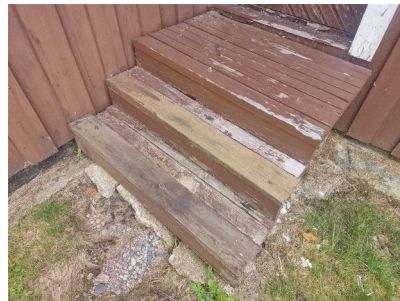
### Utvändigt / Trappor

Trapporna har rötskador och bör bytas ut.

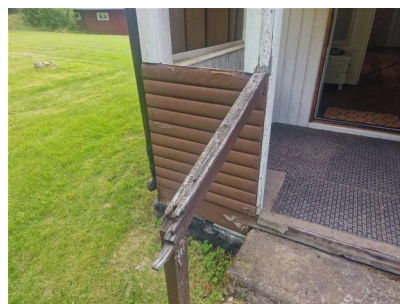
### Utvändigt / Farstuvist

Vissa brädor har rötskador.  
Panelen är i behov av målning/underhåll.

Fasadbeklädnad och träkonstruktioner där målningsbehov finns riskerar att få fukt- och rötskador på grund av sämre vattenavvisande förmåga. För att öka livslängden på fasadbeklädnaden rekommenderas målning och underhåll. I samband med ommålning rekommenderas att de rötskadade panelbrädorna byts ut.

Trappan har passerat sin tekniska livslängd.

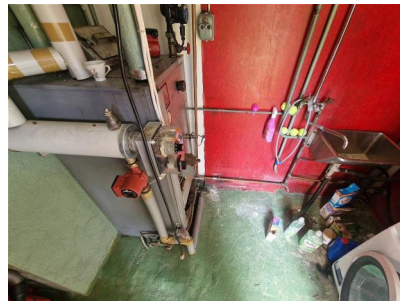
### Entréplan / Tvättstuga/pannrum

Golvbrunn i pannrum är i dåligt skick.

Tätskikt saknas.
