# Besiktningsprotokoll

Anticimex Försäkringsbesiktning i samarbete med Fastighetsbyrån

| Fastighetsbeteckning:<br>Rogsta 4:6 | |

| Besiktningsdatum:<br>2026-07-24 | Protokollnummer:<br>69828233 |

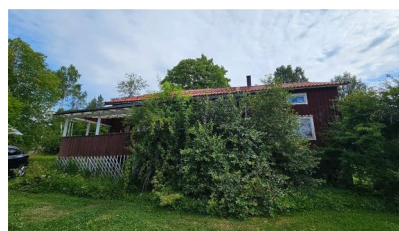
Växter finns i anslutning till byggnaden.

Området närmast huset rekommenderas att vara fritt från växtlighet.

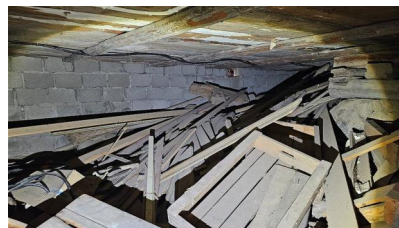
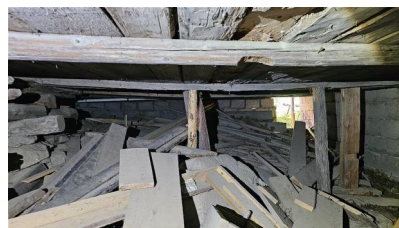
Organiskt material finns i utrymmet.

När man har organiskt material i en fuktig miljö finns en ökad risk för mikrobiell tillväxt (angrepp av mikroorganismer). Detta kan i sin tur leda till att mikrobiell lukt sprids till boendemiljön.

Vid kontroll av konstruktionen i grunden uppmättes fuktvärden under kritisk fuktnivå för mikrobiell tillväxt och normal lukt upplevdes.

Golvbjälklaget ovan den uteluftsventilerade grunden riskerar att drabbas av fuktskador på grund av naturlig fuktpåverkan. Detta kan i sin tur leda till mikrobiella skador (angrepp av mikroorganismer) som kan leda till att mikrobiell lukt sprids till boendemiljön.

Fuktkvoten uppmättes till 16 %.

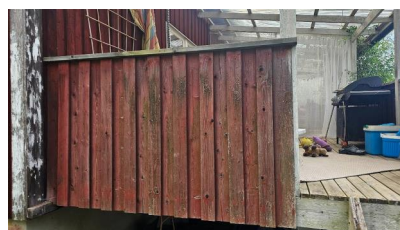
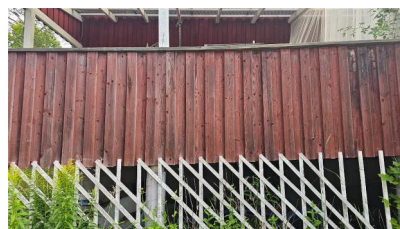
Altanräcke och träkonstruktioner är i behov av målning/underhåll.

Vi rekommenderar att du utför målning/underhåll av altan.

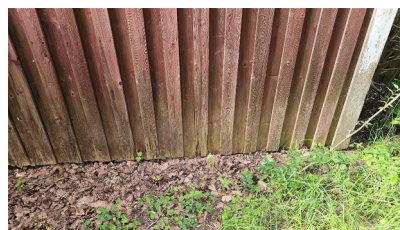
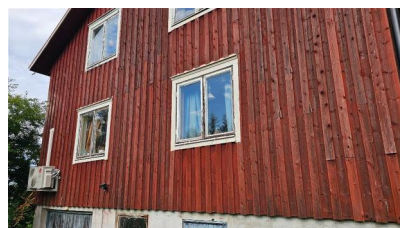
Enstaka panelbrädor har mindre rötskador.  
Fasadpanelen är i behov av målning/underhåll.

Fasadbeklädnad och träkonstruktioner där målningsbehov finns riskerar att få fukt- och rötskador på grund av sämre vattenavvisande förmåga. För att öka livslängden på fasadbeklädnaden rekommenderas målning och underhåll. I samband med ommålning rekommenderas att de rötskadade panelbrädorna byts ut.

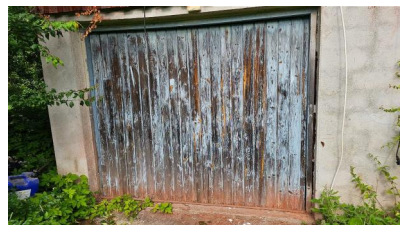
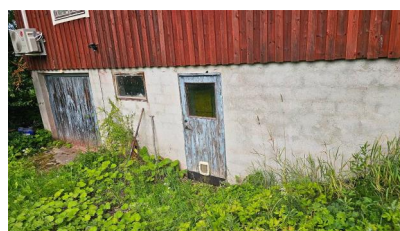
Dörrar är i behov av målning/underhåll.

För att öka livslängden på dörr rekommenderas målning och underhåll.

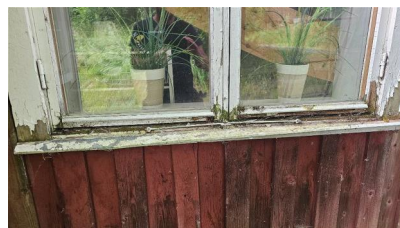
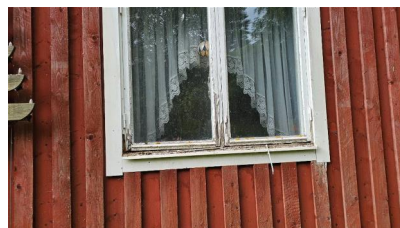
Ett antal fönster har rötskador

Rötskadorna kan bero på olika saker, exempelvis bristfälligt underhåll, bakfall på fönsterbleck, målning, skruvar och beslag etc.

Vi rekommenderar en fördjupad undersökning för att bedöma orsak och omfattning.

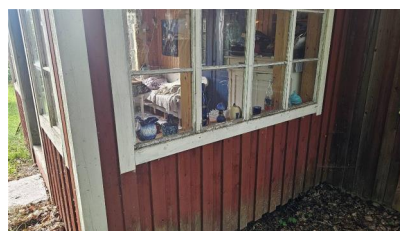
Ett antal fönster är i behov av målning/underhåll.

För att öka livslängden på fönster rekommenderas målning och underhåll.

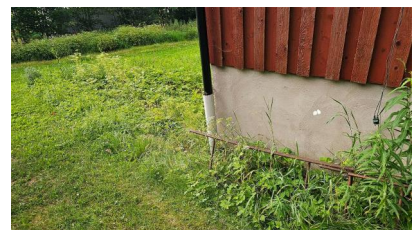
Lövsilar finns inte.

För att hindra stopp i dagvattenledningar rekommenderas komplettering av lövsilar.

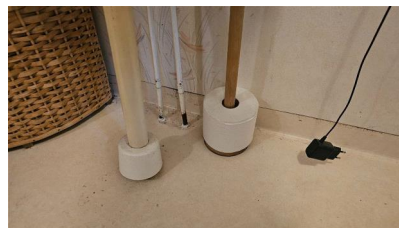
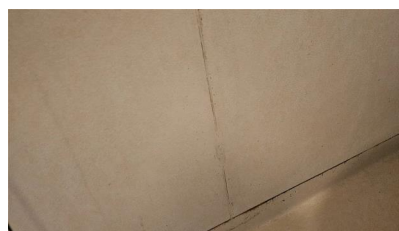
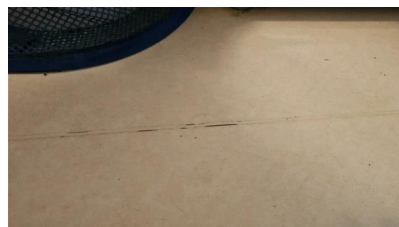
Våtutrymmet har äldre yt-/tätskikt.  
Rör genomföringar finns i golvet.  
Otäta skarvar noterades på golv och vägg.

Eftersom funktionen, som innebär att ytskiktet/tätskiktet ska vara vattentätt, kan vara nedsatt finns en ökad risk att vatten tränger igenom ytskiktet/tätskiktet med vattenskador i omkringliggande konstruktioner som följd.

Fuktindikering i utrymmet gav inga förhöjda fuktindikationer.

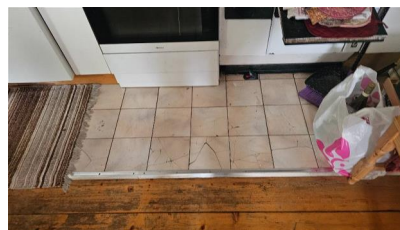
Klinker har sprickor och släppt från underlaget ("Bom").

Felet som uppstått är att vidhäftningen mellan klinker och underlag har upphört. Sk "bom/ bomljud".

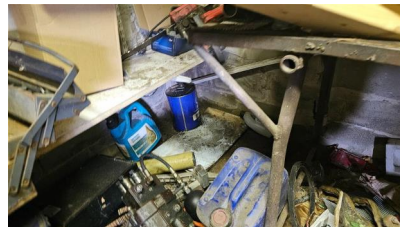
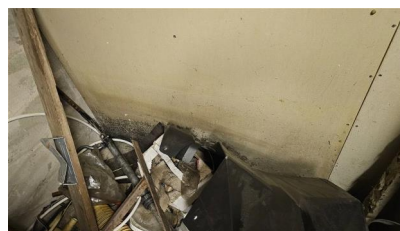
Utvändigt fuktskydd är äldre.  
Det finns missfärgning/fuktgenomslag på källaryttervägg.

Eftersom källarens utvändiga fuktskydd (dagvattenssystem, dräneringssystem samt källarytterväggarnas utvändiga fuktskydd) är äldre, så kan systemet ha nedsatt funktion. Detta ökar risken för invändiga fuktskador i källaren.

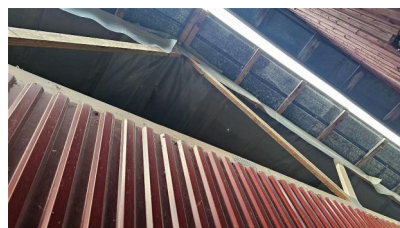
Takfot och gavel är ej färdigställt.

Det rekommenderas att del av fasaden och takfoten färdigställs.

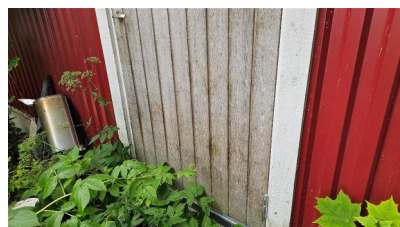
Dörrar är i behov av målning/underhåll.

För att öka livslängden på dörr rekommenderas målning och underhåll.

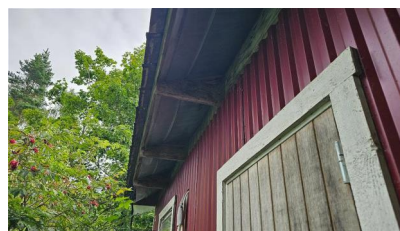
Hängränna saknas.

När hängrännor saknas utsätts fasad och grund för ökad fuktbelastning, vilket i sin tur kan leda till fuktskador i bakomliggande konstruktioner.
