# Besiktningsprotokoll

Anticimex Försäkringsbesiktning i samarbete med Fastighetsbyrån

| Fastighetsbeteckning:<br>Sadeln 7 | |
| Fastighetsadress:<br>Hovslagaregatan 41 | |

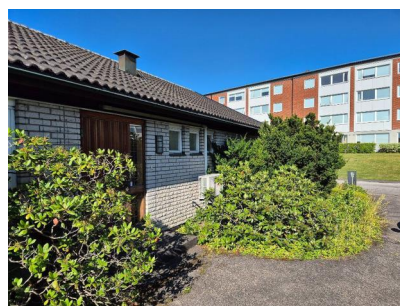
#### Utvändigt / Markförhållanden

- Växter finns i anslutning till grundmurar.
- Luftvärmepumpens utedel saknar underliggande avrinningsplåt och kondensvatten leds inte bort från husgrunden.

Bristerna medför ökad risk för att vatten kan tränga in i anslutande konstruktioner, vilket kan resultera i fuktrelaterade skador. Växternas rötter kan även skada grundmuren och sätta eventuell dräneringsledning ur funktion.

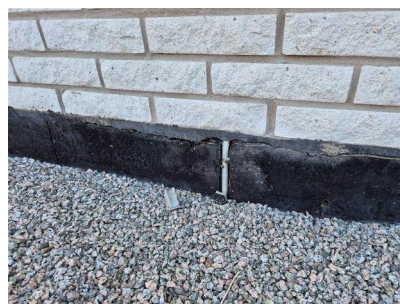
#### Utvändigt / Sockel

Enstaka sprickor/otätheter noterades i grundmur.

Risk för frys-/fuktrelaterade skador på grund av sämre vattenavvisande förmåga.

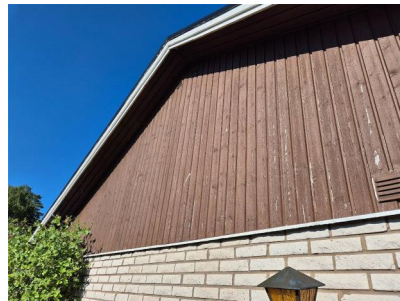
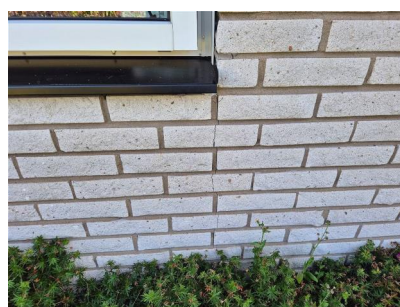
## Utvändigt / Fasad

- Träpanel i gavelspetsar är i behov av målning/underhåll.
- Enstaka sprickor och skadade stenar noterades.

Risk för frys-/fuktrelaterade skador på grund av sämre vattenavvisande förmåga.

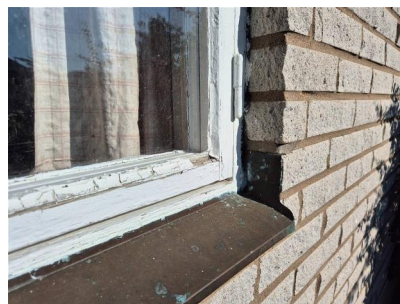
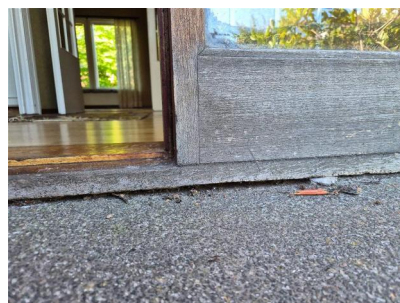
## Utvändigt / Dörrar och Fönster

- Äldre fönster är i behov av målning/underhåll.
- Tröskel till entrédörr är otät och ligger an mot stentrappa.
- Förrådsdörr till garage är i behov av underhåll då den yttre skivan är formförändrad i nederkant.
- Altandörr (Sovrum 2) har mindre rötskador.

Risk för fuktrelaterade skador på grund av sämre vattenavvisande förmåga.

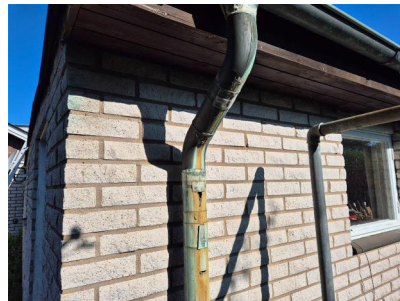
### Utvändigt / Hängrännor / Stuprör

- Äldre byggnadsdelar med lokala läckage.
- Lövsilar finns inte.

Detta kan medföra en ökad fuktbelastning mot fasad och grundläggning vilket kan resultera i fuktrelaterade skador.

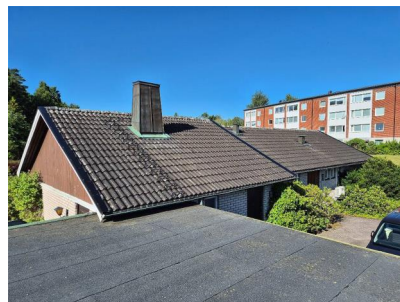
### Utvändigt / Tak

- Äldre plåtdetaljer på yttertaket är inte utbytta i samband med takomläggning.
- Heltäckande våderskydd finns inte på skorstenen.
- Begynnande mosspåväxt finns lokalt på takpannorna.
- Takfotsplåt på garagetak har rostangrepp.
- Vindskivor är i behov av målning/underhåll.
- Taket har av säkerhetsskäl besiktigats från mark, garagetak och takstege.

Bristerna kan leda till att taktäckningen har ett minskat motstånd mot vatteninträngning, vilket kan resultera i fuktrelaterade skador på träläkt och underliggande konstruktioner.

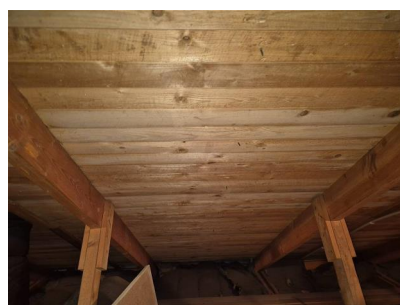
### Utvändigt / Nockvind

- Mikrobiell påväxt finns på underlagstaket.
- Fuktfläckar noterades lokalt på underlagstaket vid genomföringar och mot gavel. Dessa bedöms vara äldre samt ej bero på eller ha lett till bakomliggande skador.

Den mikrobiella påväxten kan vara ett tecken på att vinden tillförs fukt inifrån bostaden. I bostadsmiljön finns tilluftsventiler, dock kan kompletterande frånluftsfläktar installeras.

För att komma tillrätta med detta kan fuktillförseln inifrån bostaden behöva minskas. Det kan göras genom att ventilationen i bostaden förbättras samt att eventuella otätheter i vindsbjälklaget (tak-/väggvinklar, taklucka med mera) tätas. Läs Anticimex faktablad om uppvärmda vindsutrymmen för tips och råd.

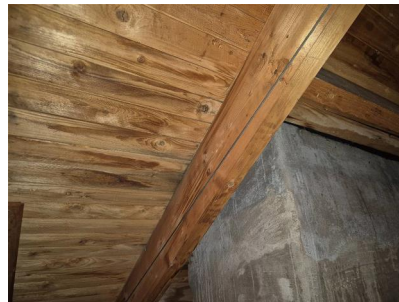
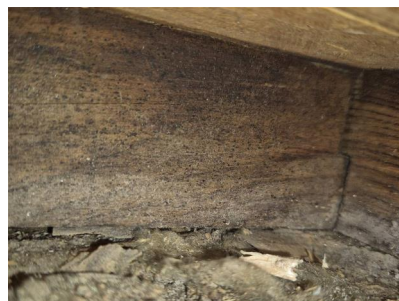
### Entréplan / Allmänt

- Kontroll av konstruktion utfördes genom håltagning i golv i Kök (under spis) och Sovrum 1 (ytterväggshörn). Vid kontroll av konstruktion uppmättes fuktvärden kring kritisk fuktnivå för mikrobiell tillväxt. Kemisk lukt upplevdes i provhål Sovrum.
- Kemiskt rötskyddsbehandlad trä noterades i ytterväggssyllar.

Grundläggningen består av en betongplatta på mark utan underliggande isolering och med uppreglade mineralulls isolerade träkonstruktioner dikt an betongen. Denna typ av konstruktion får ofta fuktrelaterade skador på grund av naturlig fuktvandring.

Fuktkvoten uppmättes till 13 - 15 % i Kök och 15 - 22 % i Sovrum samt den relativa fuktigheten till 73 %. Risk för mikrobiell tillväxt föreligger om den relativa fuktigheten i den omgivande luften är över 75 %, vilket i furuvirke motsvarar en fuktkvot på 17 %.

En fördjupad undersökning rekommenderas för att konstatera orsak och omfattning samt för förslag på åtgärder. Rekommendationen gäller hela planet.

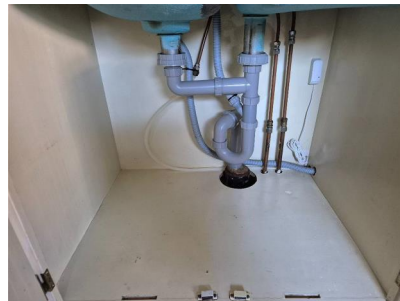
### Entréplan / Kök

- Avloppsstam är av gjutjärnstyp.
- Fuktskydd finns inte i diskbänkskåp, dock finns fuktlarm.

Utan fuktskydd är det svårare att upptäcka läckage.

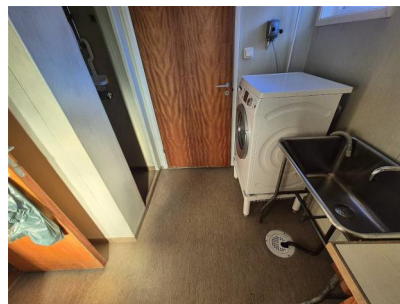
### Entréplan / Tvättstuga och Dusch

- Utrymmet är av äldre standard och utförande.
- Golvbrunnar är av gjutjärnstyp och är rostangripna.
- Golvbeklädningen har lokalt släppt från underlaget.
- Väggbeklädningen är lokalt otät i skarvar.

Utrymmet är äldre och har passerat tiden för sin tekniska livslängd och renovering rekommenderas.

Kontakt rekommenderas med behörig våtrumsentreprenör för renovering. I samband med renoveringen bör omkringliggande konstruktioner kontrolleras för att upptäcka eventuella följdskador.

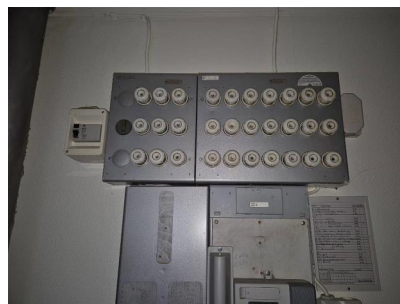
### Hela huset / EI

- Elanläggningen/-installationer i huset är mestadels äldre.
- Jordfelsbrytare och gruppförteckning finns vid elcentralen.
- Vid stickprovsvis funktionskontroll av jordade eluttag i kök och våtutrymmen noterades inga avvikelser.

Äldre elanläggningar och elkablar är en säkerhetsrisk som kan orsaka både personskador och brand.

Kontakt rekommenderas med elektriker för kontroll och åtgärd.
