# Besiktningsprotokoll

Anticimex Försäkringsbesiktning i samarbete med Fastighetsbyrån

| Fastighetsadress:<br>Advokatvägen 15 | |

| Besiktningsdatum:<br>2026-07-22 | Protokollnummer:<br>69801607 |

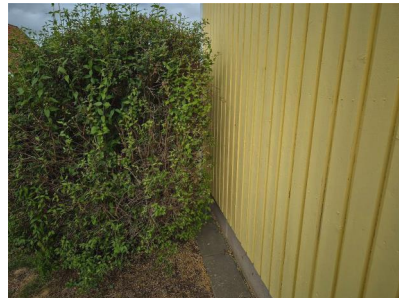
- Växter finns i anslutning till byggnaden.

Området närmast huset rekommenderas att vara fritt från växtlighet.

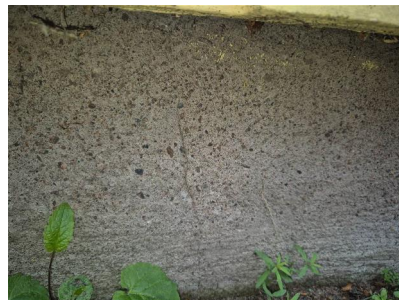
- Sprickor finns i sockel.

Dessa bedöms inte ha lett till bakomliggande skador.

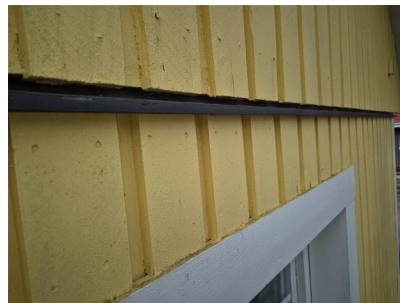
- Mindre rötskador finns i fasadpanelen.

Dessa bedöms inte ha lett till bakomliggande skador.

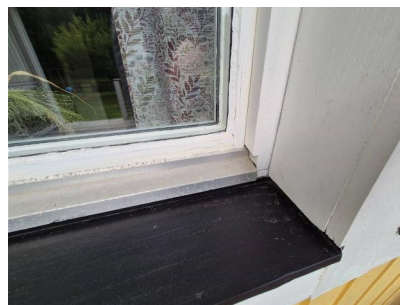
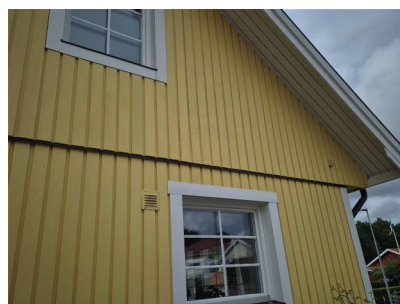
- Isolerglas är äldre.

Befintliga fönster är äldre vilket betyder att tätningen mellan fönsterrutorna kan vara sämre. Detta kan leda till att missfärgning/imma kan uppstå mellan glastrutorna.

- Fönster är i behov av målning/underhåll.
- Överbleck saknas ovan fönster.

Fönsterbågar och fönsterkarmar där målningsbehov finns riskerar att få fukt- och rötskador på grund av sämre vattenavvisande förmåga.

För att öka livslängden på fönster rekommenderas målning och underhåll samt montering av överbleck.

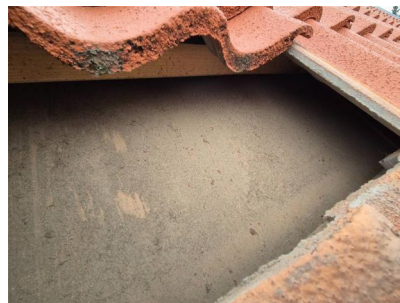
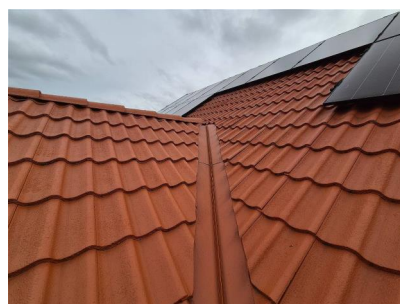
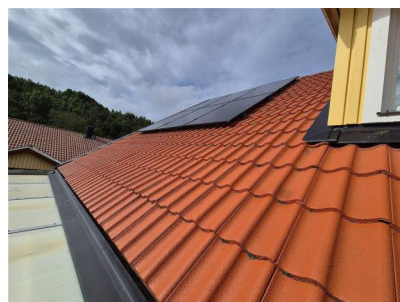
- Yttertaket är äldre.

Yttertaket är enligt vår bedömning en begränsad livslängd. Eftersom husets taktäckning är äldre har det ett minskat motstånd mot vatteninträngning. Detta i sin tur kan leda till fuktskador på träläkt och vidare ner i underliggande konstruktioner.

Betongpannorna är behandlade/målade vilket innebär en längre livslängd.

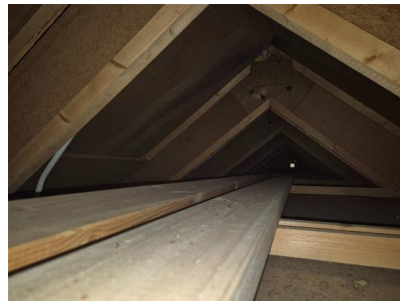
- Underlagstaket består av träfiberskivor(masonitskivor). Äldre missfärgningar förekommer.

Eftersom underlagstaket består av träfiberskivor utan yttre täckning av papp under takbeklädningen, finns risk vid ogynnsam väderlek att regnvatten/snö tränger in i skivskarvar med läckage på vindsutrymmet som följd. Med tiden kan även träfiberskivorna drabbas av fuktskador.

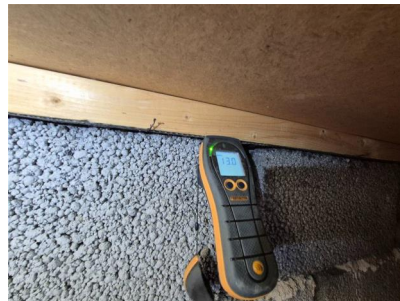
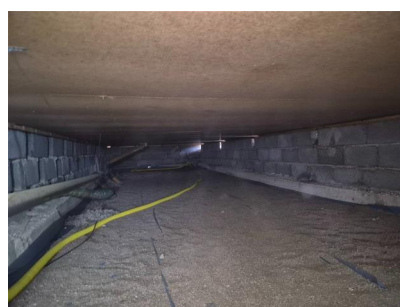
Vid kontroll av konstruktionen i krypgrund uppmättes fuktvärden under kritisk fuktnivå för mikrobiell tillväxt och normal lukt upplevdes.

- Ytterväggssyllen är obehandlad och vilar på en fuktspärr av plast.  
Grundmurar består av lecasten som vilar på en gjuten betongsockel.  
Markytan består av grus med en plastfolie under gruset. Blindbotten består av obehandlade träreglar, masonitskivor och mineralull.

Fuktkvoten uppmättes till 13 %. Gränsvärdet är 17 %.  
Detta värde varierar dock under året beroende på årstid och utomhusklimat.

Golvbjälklaget ovan den uteluftsventilerade krypgrunden riskerar att drabbas av fuktskador på grund av naturlig fuktpåverkan. Detta kan i sin tur leda till mikrobiella skador (angrepp av mikroorganismer) som kan leda till att mikrobiell lukt sprids till boendemiljön.

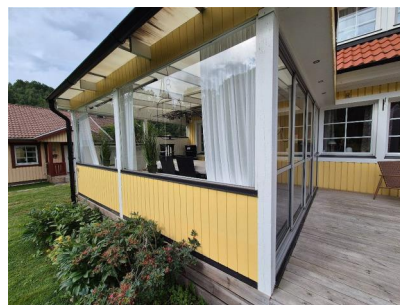
- Trädetaljer är i behov av målning/underhåll samt noteras mindre rötskador i enstaka panelbrädor.

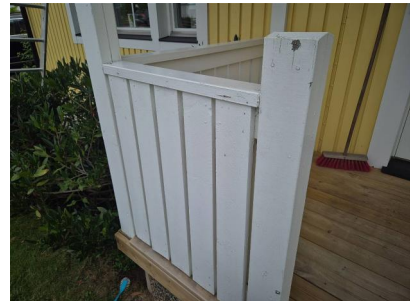
- Färgsläpp noteras på träräcke.

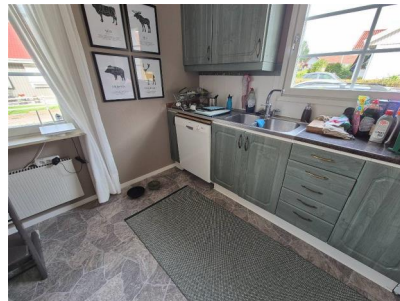
- Fuktskydd täcker inte hela diskbänksskåpet.

För att upptäcka eventuella läckage, installera ett komplett fuktskydd.

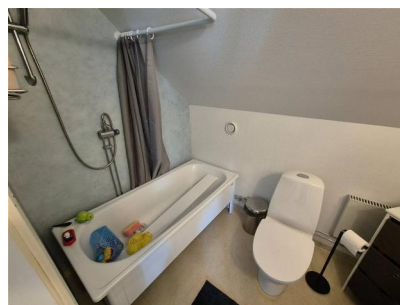
- Våtutrymmet har äldre yt-/tätskikt.
- Äldre golvbrunn tillverkad före 1991.
- Rör genomföringar finns i golv.
- Golvfall lutar ej mot golvbrunnen.

Eftersom funktionen, som innebär att ytskiktet/tätskiktet ska vara vattentätt, kan vara nedsatt finns en ökad risk att vatten tränger igenom ytskiktet/tätskiktet med vattenskador i omkringliggande konstruktioner som följd.

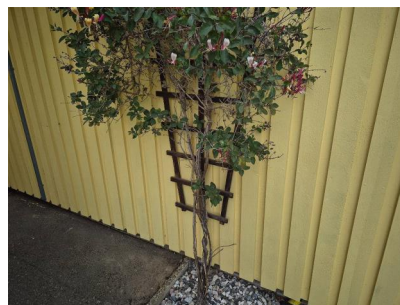
- Växter finns i anslutning till byggnaden.

Området närmast huset rekommenderas att vara fritt från växtlighet.

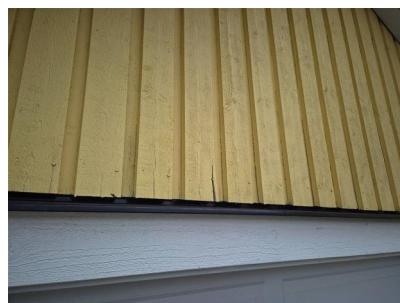
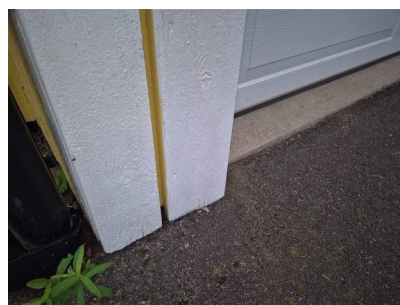
- Enstaka panelbrädor har mindre rötskador.
- Fasadpanelen är i behov av målning/underhåll
- Avståndet mellan fasadbeklädnaden och marken är inte tillräckligt.

Fasadbeklädnad och träkonstruktioner där målningsbehov finns riskerar att få fukt- och rötskador på grund av sämre vattenavvisande förmåga. För att öka livslängden på fasadbeklädnaden rekommenderas målning och underhåll. I samband med ommålning rekommenderas att de rötskadade panelbrädorna byts ut.

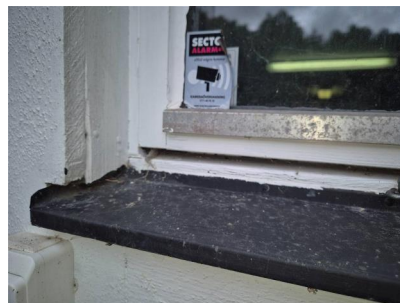
- Fönster är i behov av målning/underhåll.

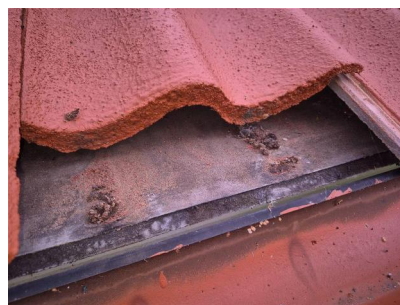
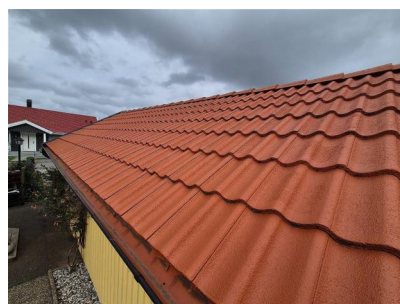
- Yttertaket är äldre.
- Nedersta pannraden ligger dikt an takpappen, vilket ökar risken för slitage på pappens nedkant.

Takpannor, plåtdetaljer och underlagspapp har enligt vår bedömning en begränsad livslängd. Eftersom husets taktäckning är äldre har det ett minskat motstånd mot vatteninträning. Detta i sin tur kan leda till fuktskador på träläkt och vidare ner i underliggande konstruktioner.

Betongpannorna är behandlade/målade vilket innebär en längre livslängd.

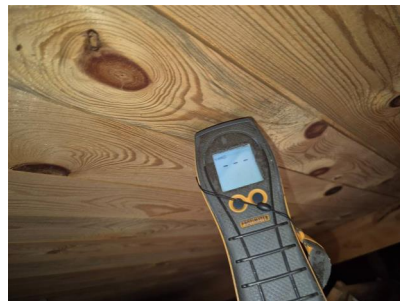
- Vinden endast besiktigad från luckan på grund av trävirke ligger över landgången.

Vid kontroll av vinden uppmättes fuktvärden under kritisk fuktnivå för mikrobiell tillväxt och en normal lukt upplevdes.

Fuktkvoten i underlagstak/takbjälkar uppmättes till <8 %. Gränsvärdet är 17 %.
