# Besiktningsprotokoll

Anticimex Försäkringsbesiktning i samarbete med Fastighetsbyrån

| Fastighetsbeteckning:<br>Vallmon 3 | |
| Fastighetsadress:<br>Smultronstigen 19 | |

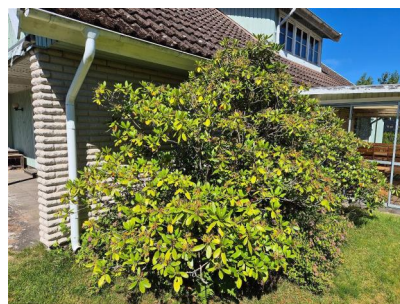
Växter finns i anslutning till grundmur.

Området närmast huset rekommenderas att vara fritt från växtlighet.

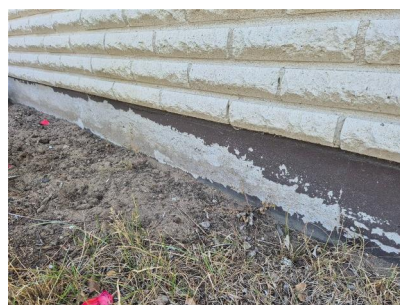
Puts och färgsläpp finns på sockeln.

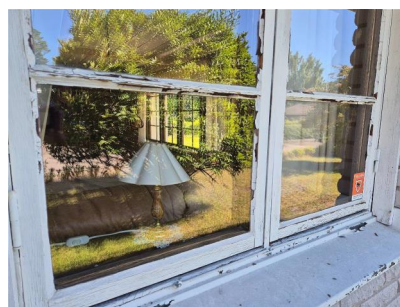
Fönster är i behov av målning/underhåll.

Fönsterbågar och fönsterkarmar där målning/underhåll/kitt finns riskerar att få fukt- och rötskador på grund av sämre vattenavvisande förmåga.

För att öka livslängden på fönster rekommenderas målning och underhåll.

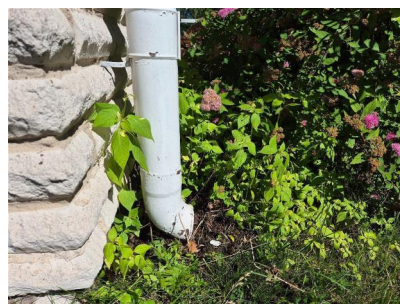
Stuprör avslutas nära husliv.

Stuprör som avslutas intill husliv (ovan mark) kan medföra en ökad fuktbelastning på grundmur/sockel med fuktrelaterade skador som följd. Lokalt finns mossor och sand i hängrännorna som bör rensas.

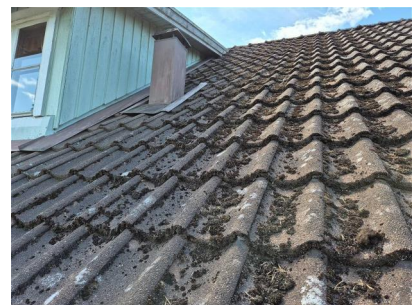
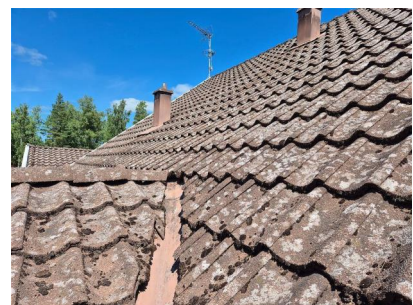
Yttertaket är äldre.  
Mossa finns på taket.  
Ennockpanna ligger i sitt rätta läge på södra gavelsidan.

Takpannor, plåtdetaljer och underlagspapp har enligt vår bedömning en begränsad livslängd. Eftersom husets taktäckning är äldre har det ett minskat motstånd mot vatteninträngning. Detta i sin tur kan leda till fuktskador på träläkt och vidare ner i underliggande konstruktioner.

Taket är besiktigat från marken och anliggande stege mot hängrännor.

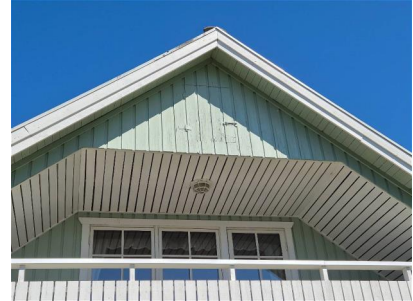
Nockvinden kunde inte besiktas då vindsluckan är för högt placerad (Högre än 4 meter ovan mark.)

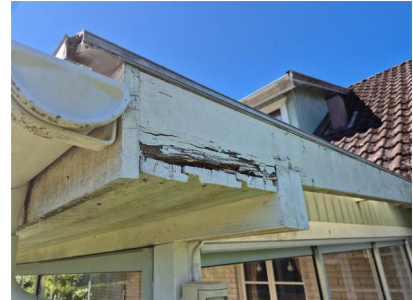
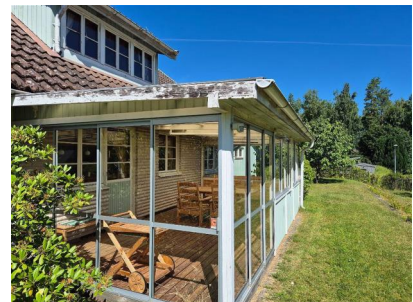
Uterummet är i behov av målning och underhåll samt byta ut rötskadat virke.

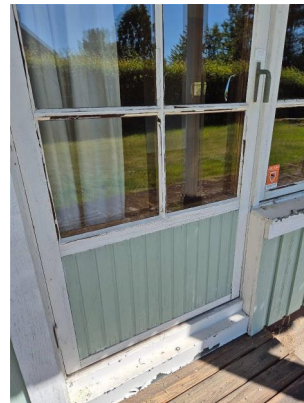
Altandörr är i behov av målning/underhåll.  
För att öka livslängden på altandörren rekommenderas målning och underhåll.

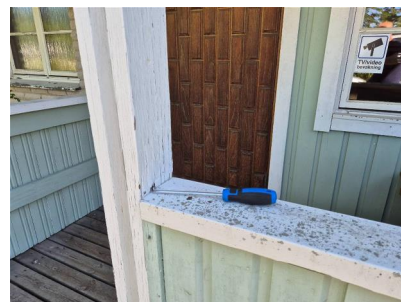
Farstukvisten har målning och underhållsbehov samt lokalt rötskadat virke.  
Genom underhåll förlänger man livslängden på trädetaljerna.

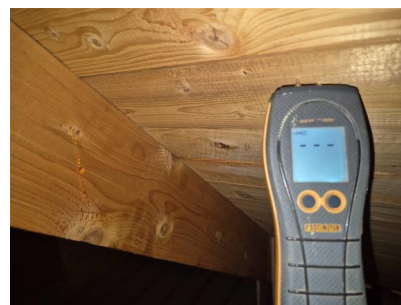
Mindre mängd mikrobiell påväxt finns på underlagstaket.

Vid kontroll av sidovinden uppmättes fuktvärden under kritisk fuktnivå för mikrobiell tillväxt och en normal lukt upplevdes.  
Fuktkvoten i underlagstak/takbjälkar uppmättes till mindre än 10% och gränsvärdet för mikrobiell tillväxt är 17% i fuktkvot.

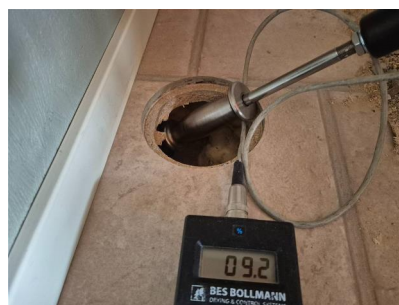
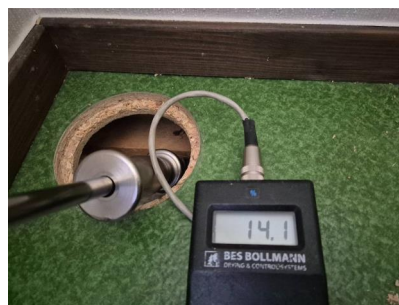
Vid kontroll av uppreglad golvkonstruktion uppmättes fuktvärden under kritisk nivå för mikrobiell tillväxt och normal lukt upplevdes.

Grundläggningen består av en betongplatta på mark utan underliggande isolering och med ett uppreglat isolerat golv dikt an betongen. Provhål togs mot innerväggen i köket under kylan. Fuktkvoten uppmättes till 9%.

Provhål 2 togs mot ytterväggen i sovrum 1 vänstra hörn. Uppmätt fuktkvotsvärde blev 14%. Fuktmätningen har utförts i nedgjutna syllar. Gränsvärdet för mikrobiell tillväxt är 17% i fuktkvot.

Befintlig golvkonstruktion och eventuella väggsyllar riskerar att drabbas av fuktskador på grund av naturlig fuktpåverkan. Detta i sin tur kan leda till mikrobiella skador (angrepp av mikroorganismer) som kan resultera i att mikrobiell lukt sprids till boendemiljön. Om syllarna är tryckimpregnerade kan även en kemisk lukt förekomma.

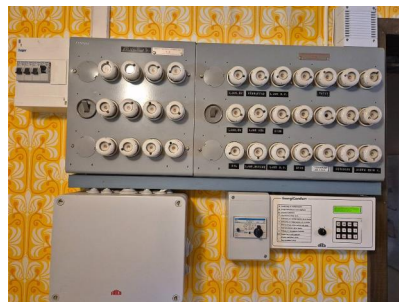
El-centralen har jordfelsbrytare och gruppförteckning finns utmed respektive säkring.

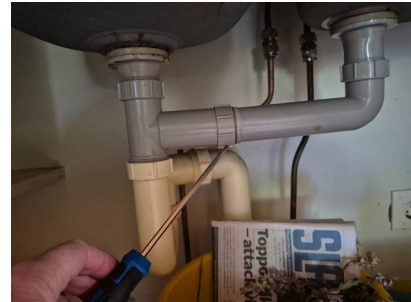
Läckage finns i diskbänksskåpets avloppsrör mellan kopplingar.  
Laga läckaget.

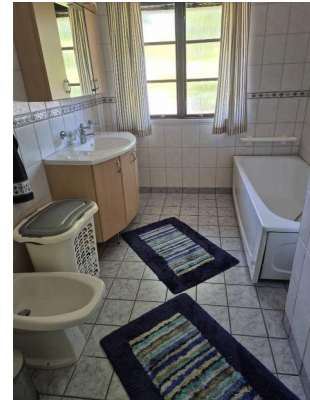
Äldre typ av golvbrunn tillverkad före 1991 är inte utbytt vid renoveringen.  
Golvtytskiktet är mestadels plant.  
Fönster finns i badzon.

Ovanstående noteringar ökar risken för fuktrelaterade skador som följd.

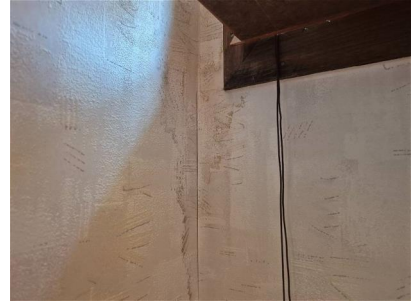
Missfärgning finns i väggvinkel till vänster om fönstren.  
Håll missfärgningarna under uppsikt så inga förändringar uppstår, sker förändringar kontakta fackman för åtgärd.  
Vid besiktningstillfället uppmättes inga förhöjda fuktvärden.

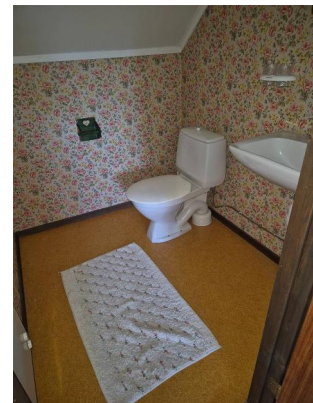
Utrymmet är av äldre standard.

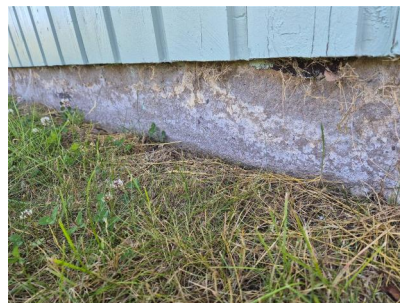
Puts och färgsläpp, salt och mineralutfällning finns på sockeln.

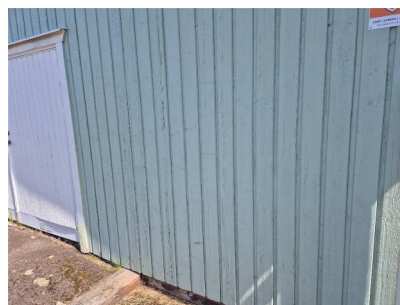
Fasadpanelen är i behov av målning/underhåll. Fasadbeklädnad och träkonstruktioner där målningsbehov finns riskerar att få fukt- och rötskador på grund av sämre vattenavvisande förmåga. För att öka livslängden på fasadbeklädnaden rekommenderas målning och underhåll.

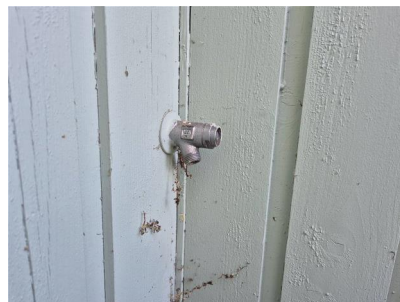
Vattenutkastaren är inte frostsäker. När vattenutkastaren inte är frostsäker ökar risken för att den ska frysa sönder och orsaka vattenskada.

Byt till självdränerande vattenutkastare vilket innebär att den är frostsäker.

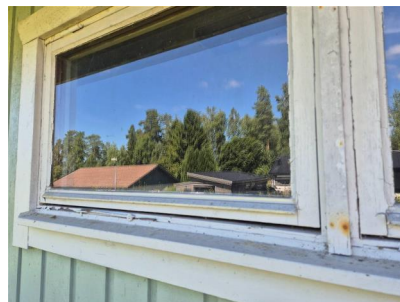
Fönster är i behov av målning/underhåll.  
För att öka livslängden på fönster rekommenderas målning och underhåll.

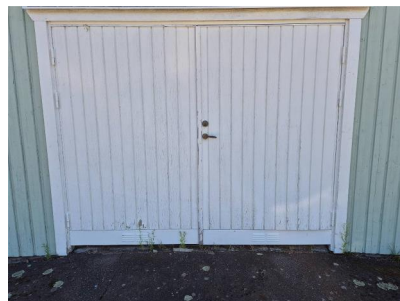
Garagedörrar är i behov av målning/underhåll.  
Glipor finns mellan karm/tröskel och dörrblad.

Dörrar där målningsbehov finns riskerar att få fukt- och rötskador på grund av sämre vattenavvisande förmåga.  
För att öka livslängden på dörr rekommenderas målning och underhåll.

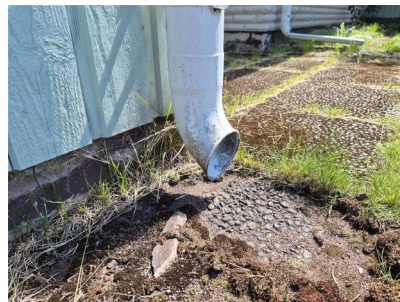
Stuprör avslutas nära husliv.  
Stuprör som avslutas intill husliv (ovan mark) kan medföra en ökad fuktbelastning på grundmur/sockel med fuktrelaterade skador som följd.

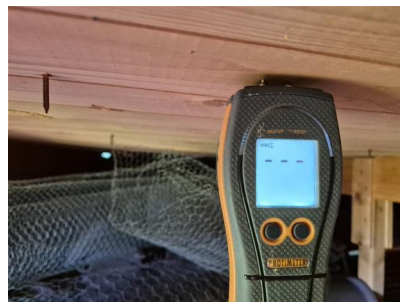
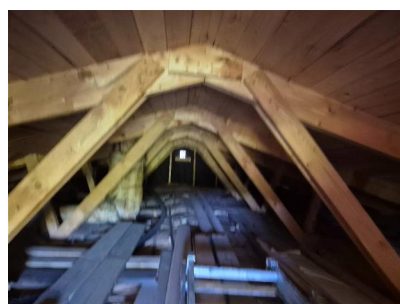
Vid kontroll av vinden uppmättes fuktvärden under kritisk fuktnivå för mikrobiell tillväxt och en normal lukt upplevdes. Fuktkvoten i underlagstak/takbjälkar uppmättes till mindre än 10 %. Gränsvärdet för mikrobiell tillväxt är 17% i fuktkvot.

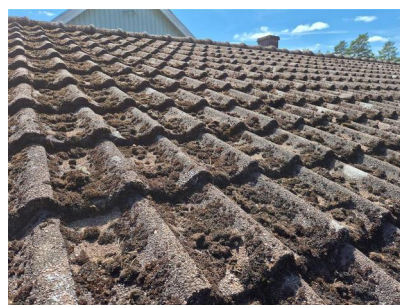
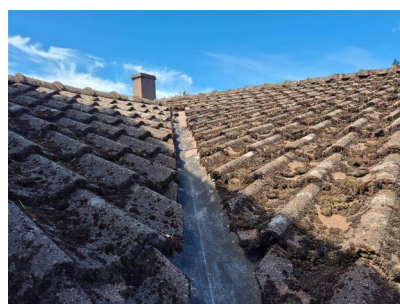
Yttertaket är äldre. Mossa finns på taket.

Takpannor, plåtdetaljer och underlagspapp har enligt vår bedömning en begränsad livslängd. Eftersom husets taktäckning är äldre har det ett minskat motstånd mot vatteninträngning. Detta i sin tur kan leda till fuktskador på träläkt och vidare ner i underliggande konstruktioner.

Taket är besiktigat från marken och anliggande steg mot hängrännor.

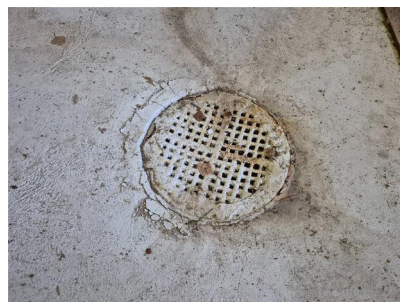
Äldre typ av gjutjärnsbrunn finns i garaget. Denna skall bytas ut vid nästkommande renovering av utrymmet. Färgsläpp finns på golvet.

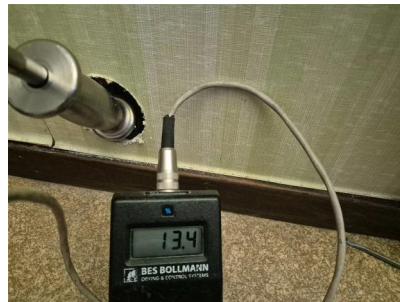
Vid kontroll av väggssyll uppmättes fuktvärden under kritisk nivå för mikrobiell tillväxt och normal lukt upplevdes.

Fuktkvoten uppmättes till 13 %. Gränsvärdet för mikrobiell tillväxt är 17% i fuktkvot.

Provhål togs i Hobbyrummets yttervägg.

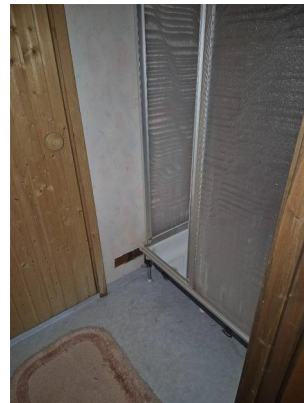
Plastgolvbrunnen och tätskiktsmattorna är äldre.  
Dörrarna är placerade nära duschzon.

Ovanstående noteringar ökar risken för fuktrelaterade skador som följd

Rekommenderar fortsatt användning av duschkabin.

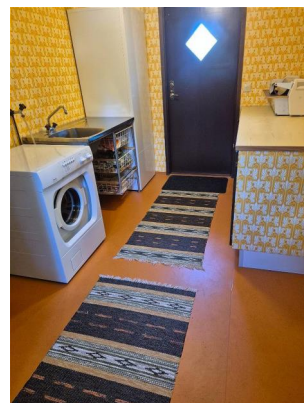
Hela utrymmet är äldre och har passerat tiden för sin tekniska livslängd.  
Man bör planera för en åldersrelaterad renovering.  
Klämringen i golvbrunn är lös.  
Glipor finns i golvattan.

Ovanstående noteringar ökar risken för fuktrelaterade skador som följd.
