# Besiktningsprotokoll

Anticimex Försäkringsbesiktning i samarbete med Fastighetsbyrån

| Fastighetsadress:<br>Sjöbergsvägen 27 | |

| Besiktningsdatum:<br>2026-07-10 | Protokollnummer:<br>69811410 |

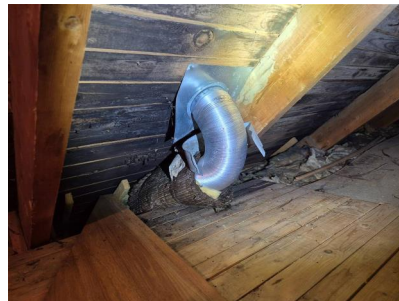
### Utvändigt / Vind

Vid kontroll av vinden har fuktvärden under kritisk fuktnivå för mikrobiell tillväxt uppmätts, dock finns mikrobiell påväxt på underlagstak.

Fuktkvoten i underlagstak/takbjälkar uppmättes till 8 %.

Den upptäckta mikrobiella påväxten på underlagstaket är ett tecken på att vinden har tillförts eller tillförs fukt inifrån bostaden. Observera att besiktning av bostadens ventilationssystem inte har ingått i uppdraget.

För att komma tillrätta med detta kan fukttillförseln inifrån bostaden behöva minskas. Det kan göras genom att ventilationen i bostaden förbättras samt att eventuella otätheter i vindsbjälklaget (tak-/väggvinklar, taklucka med mera) tätas. Läs Anticimex faktablad om ouppvärmda vindsutrymmen för tips och råd.

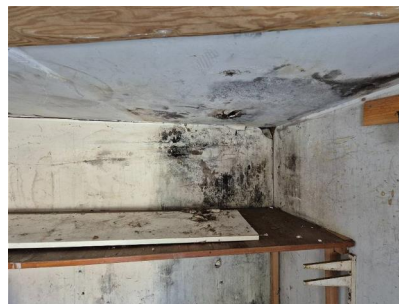
Fuktfläckar noteras efter tidigare inläckage, se lämnade upplysningar.

Gjutjärnsbrunnen är rostangripen

Rekommenderar en fördjupad undersökning för att bedöma orsak till och omfattning av noterad skada.

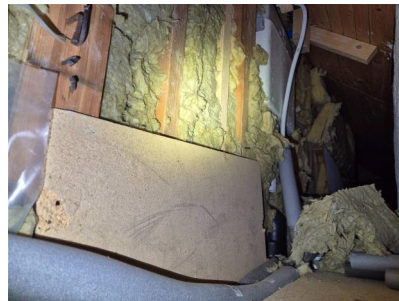
Den inbyggda spölcisternen som noteras på sidovinden bakom badrummet saknar skvallerrör för synlig läckageindikering.

Cisternen är dessutom placerad mot sidovind, vilket innebär att ett eventuellt läckage skulle vara mycket svårt att upptäcka innan fuktskador redan uppstått i vägg- och vindskonstruktionen. Avsaknaden av skvallerrör avviker från gällande branschregler och medför en förhöjd risk för dolda fuktskador.

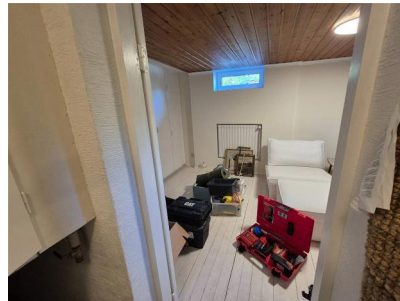
Vid kontroll av konstruktion uppmättes fuktvärden under kritisk nivå för mikrobiell tillväxt dock noterades avvikande lukt.

Ytskikt, gips, träfiberskiva, isolering och reglar.

Källargrundmurar med påreglade isolerade ytterväggar. Denna konstruktion får ofta skador på grund av naturlig fuktvandring.

Fuktkvoten uppmättes till 8 % och den relativa fuktigheten uppmättes till 50% vid 16 grader.

Vi rekommenderar en fördjupad undersökning för att bedöma orsak och omfattning. Det är viktigt att tänka på att denna rekommendation om fördjupad undersökning gäller hela källarplanet.

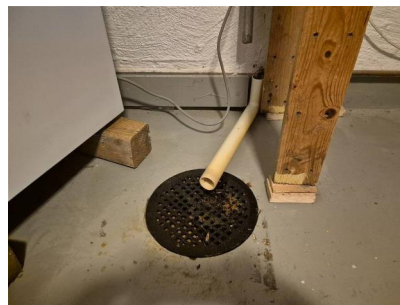
Gjutjärnsbrunnen är rostangripen.

Det finns risk att golvbrunnen rostar sönder med fuktskador som följd.

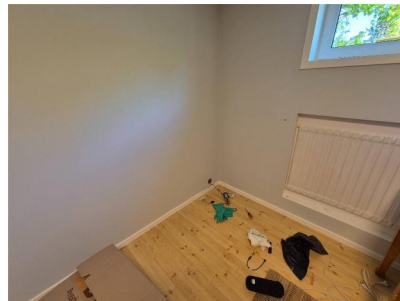
Vid kontroll av konstruktion uppmättes fuktvärden över kritisk nivå för mikrobiell tillväxt och avvikande lukt upplevdes. Väggens uppbyggnad:

Ytskikt, träfiberskiva, plastfolie, isolering och reglar.

Källargrundmurar med påreglade isolerade ytterväggar. Denna konstruktion får ofta skador på grund av naturlig fuktvandring.

Fuktkvoten uppmättes till 21% och den relativa fuktigheten uppmättes till 87 % vid 13 grader.

Vi rekommenderar en fördjupad undersökning för att bedöma orsak och omfattning. Det är viktigt att tänka på att denna rekommendation om fördjupad undersökning gäller hela källarplanet.

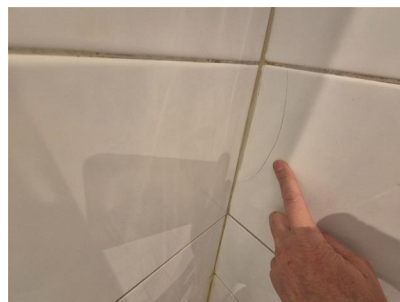
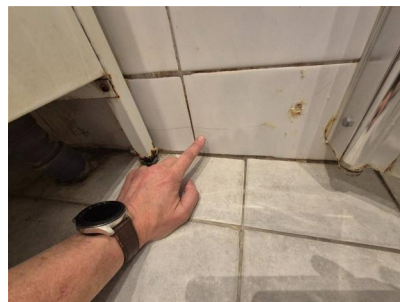
Våutrymmet har äldre yt-/tätskikt.  
- sprickor finns i kakel

Eftersom funktionen, som innebär att ytskiktet/tätskiktet ska vara vattentätt, kan vara nedsatt finns en ökad risk att vatten tränger igenom ytskiktet/tätskiktet med vattenskador i omkringliggande konstruktioner som följd.

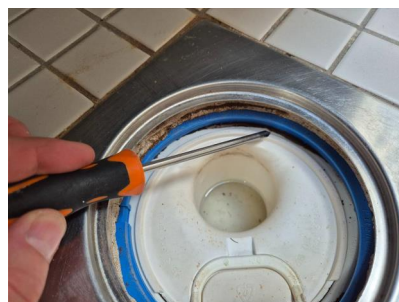
Tätskikt är felmonterat i golvbrunnen, brunsmanschetten sticker ut under klämringen.

När tätskikt är felmonterat i golvbrunnen innebär det risk för fuktskador. Vatten kan tränga ner i omkringliggande konstruktioner med fuktrelaterade skador som följd.
