Fastighetsbeteckning  
Nors-Åstorp 3:122  
Adress  
Slånvägen 6  
66451 Vålberg

| Uppdragsnummer | S18396 |
| Besiktningsdatum | 2026-07-27 |
| Besiktningföretag | OBM i Karlstad AB |

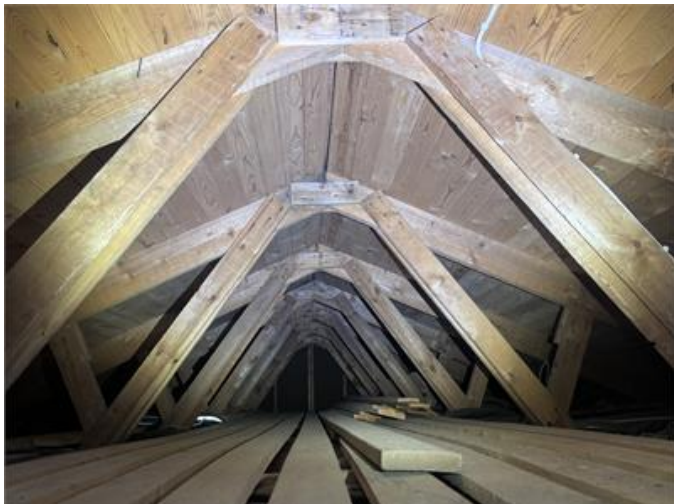
Nockvind Garage

| Besiktningsresultat | | | | |
|---|---|---|---|---|
| <b>Nockvind</b> | | X | | Mikrobiell påväxt förekommer i begränsad omfattning, vilket bör kontrolleras regelbundet så att skadorna inte förvärras. |

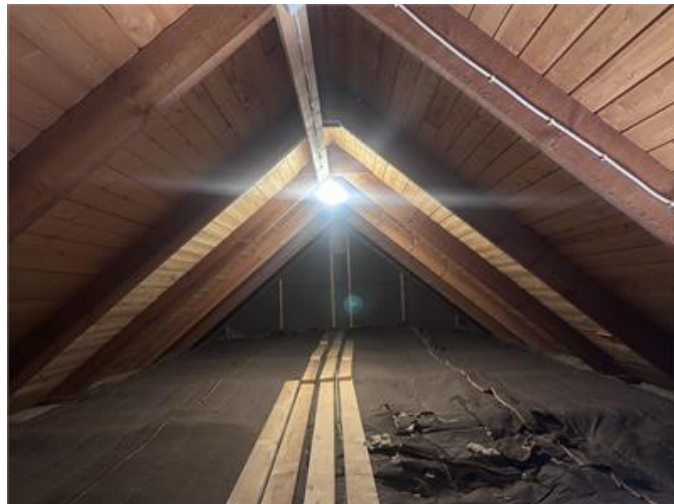
Nockvind

| Besiktningsresultat | | | | | |
|---|---|---|---|---|---|
| <b>Nockvind</b> | | X | | | Fuktfläckar förekommer på underlagstak, vilket bör kontrolleras regelbundet för att fastställa om åtgärdsbehov föreligger. |
| | | X | | | Mikrobiell påväxt förekommer i begränsad omfattning, vilket bör kontrolleras regelbundet så att skadorna inte förvärras. |

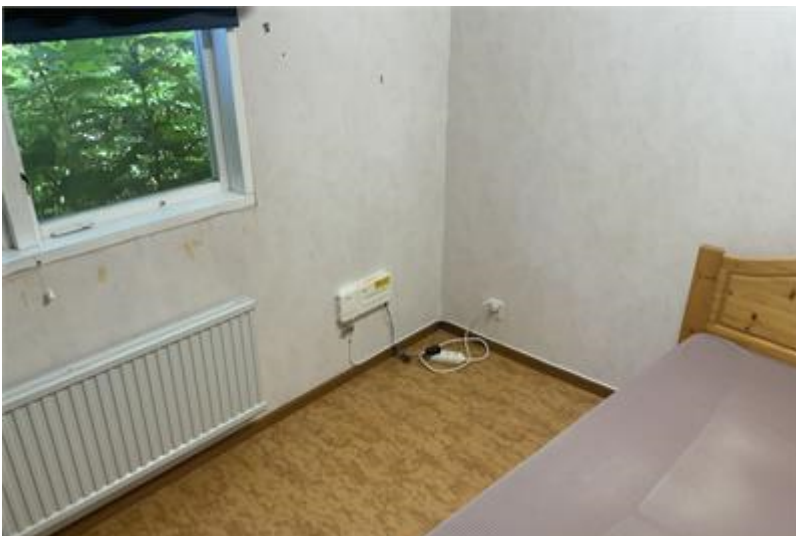
| Byggnadsdel | Uppreglat golv i sovrum 3 |

Fuktkvoten uppmättes i träregel till mellan 16-17% FK.

Kemiskt behandlat virke förekommer.

Det kritiska gränsvärdet för mikrobiell tillväxt brukar anges till ca 17% fuktkvot (FK).

Notera att stickprovsmässig undersökning är utförd samt att mätvärden normalt sett kan variera över årstiderna. För att säkert fastställa konstruktionens kondition och fuktstatus måste en mer omfattande undersökning utföras.
