Lillängen 22

Gliavägen 76

## Bilaga 1 för kontroll av valda konstruktioner

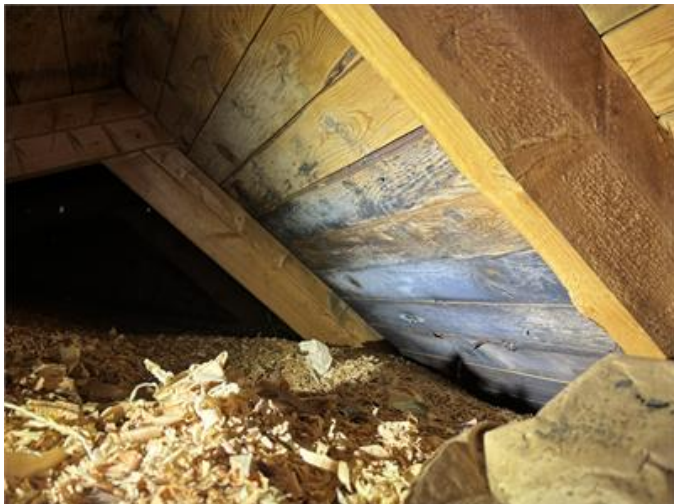
| Besiktningsresultat | | | | | |
|---|---|---|---|---|---|
| Nockvind | | x | | | Mikrobiell påväxt förekommer på underlagstakets undersida, se kommentar/riskanalys.<br><br>(Vinden är besiktigad i begränsad omfattning från vindsluckan.) |

Mikrobiell påväxt förekommer på yttertakets insida. Det kan ej bedömas om detta är ett pågående problem eller av äldre ursprung. Yttertakets insida bör därför kontrolleras regelbundet, se även info på protokollets näst sista sida, pos. 3.

Översiktsbild avnockvinden där man ser mikrobiell påväxt på råspont.

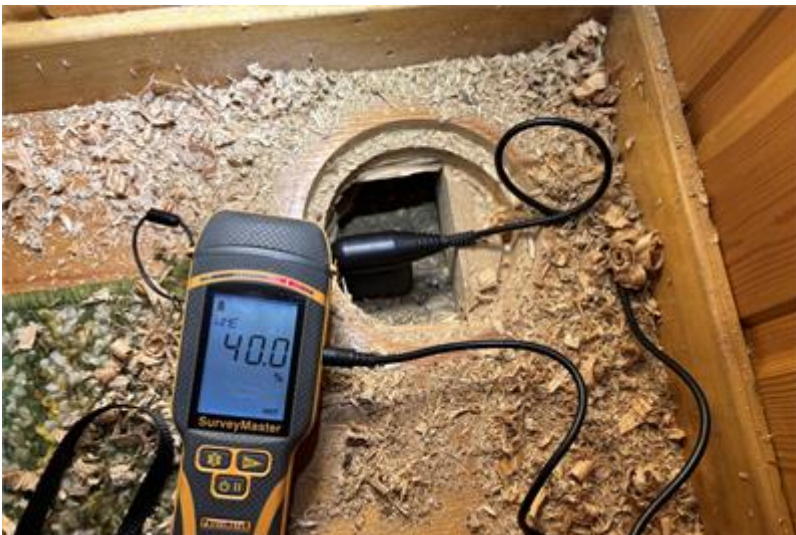
| Konstruktionsdel | Uppreglat golv i gillestuga |

Fuktmätning utfördes från provhål i golv.

Fuktkvoten uppmättes till över 28% FK (mättnadsånghalt).

Det kritiska gränsvärdet för mikrobiell tillväxt brukar anges till ca 15-17% fuktkvot (FK).

Avvikande lukt upplevdes från golvet.

Golvet är fuktskadat och åtgärdsbehov anses föreligga.

Notera att stickprovsmässig undersökning är utförd. För att säkert fastställa skadans orsak och omfattning måste en mer omfattande undersökning utföras.

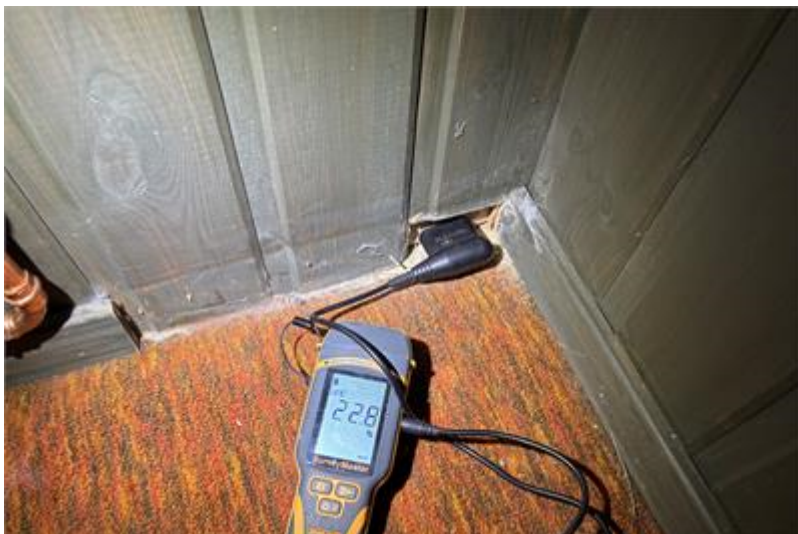
| Konstruktionsdel | Utreglad vägg i barrum |

Fuktmätning utfördes från provhål i nederdel av vägg.

Fuktkvot i syll uppmättes till ca. 23% FK.

Det kritiska gränsvärdet för mikrobiell tillväxt brukar anges till ca 15-17% fuktkvot (FK).

Väggen är fuktskadad och åtgärdsbehov föreligger.

Notera att stickprovsmässig undersökning är utförd. För att säkert fastställa skadans orsak och omfattning måste en mer omfattande undersökning utföras.
