**Fastighetsuppgifter**

Enkelpressen 19

Åkerbärsvägen 39

| Uppdragsnummer | A37603 |

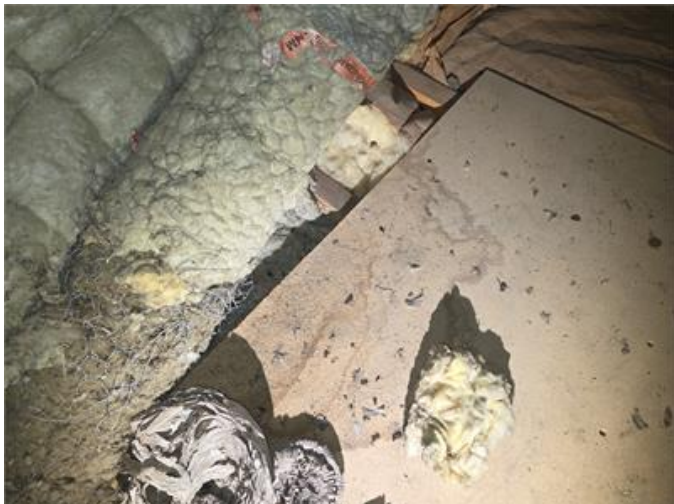
| Besiktningsresultat | | | | | |
|---|---|---|---|---|---|
| Vind | | X | | | <ul style="list-style-type: none"> <li>- Mikrobiell påväxt samt fuktfläckar förekommer på underlagstakets undersida, vilket bör kontrolleras regelbundet för att fastställa om åtgärdsbehov föreligger.</li> <li>- Fuktfläckar på landgången noterades.</li> <li>- Fuktindikering har utförts stickprovsmässigt utan att några förhöjda fuktindikationer erhållits.</li> <li>- Se bilder.</li> </ul> |

Fuktmärken på landgång

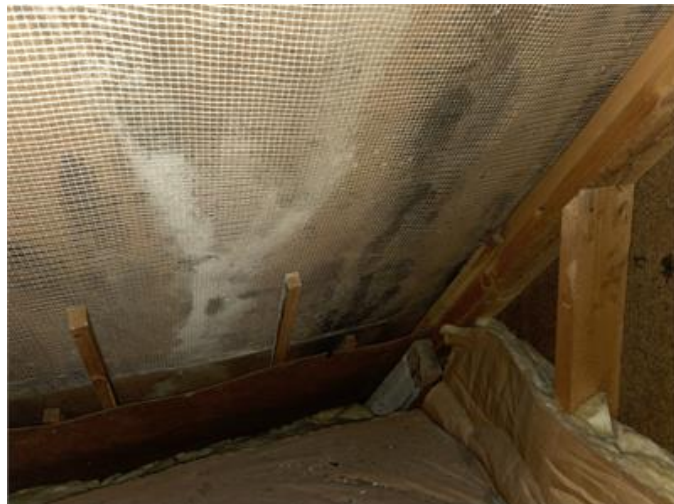
Mikrobiell påväxt samt fuktfläckar på underlagstak.
