**Fastighetsuppgifter**

Östra Kumla 2:39

Sätravägen 25

| Besiktningsdatum | 2026-07-28 |

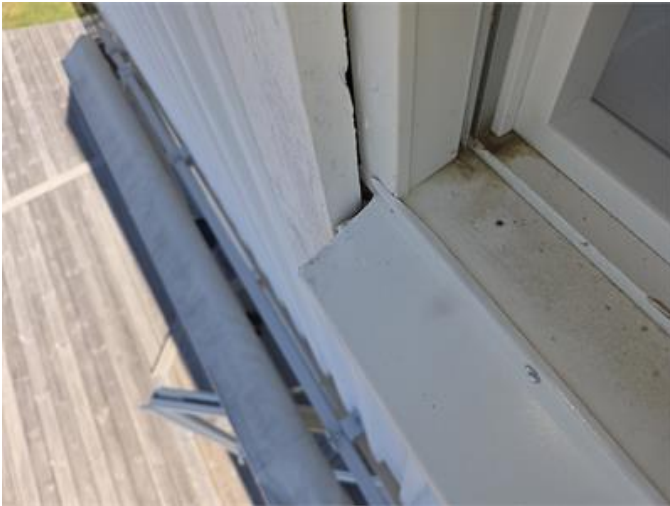
| Besiktningsresultat | | | | | |
|---|---|---|---|---|---|
| Sovrum 1 | | | X | | Fönsterbleck är felmonterade samt saknar uppvikta gavlar, bör åtgärdas. Se bild. |
| Sovrum 2 | | | X | | Fönsterbleck är felmonterade samt saknar uppvikta gavlar, bör åtgärdas. Se bild. |

Fönsterbleck med åtgärdsbehov.

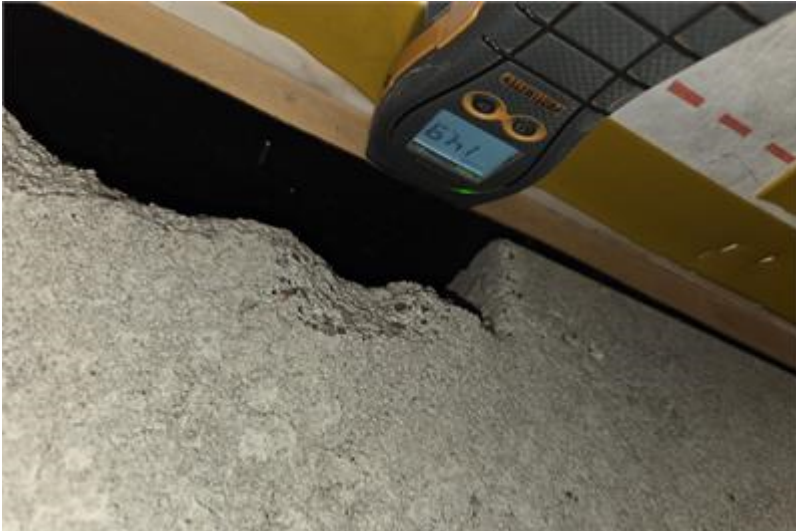
Vid fuktkvotskontroll blev värdet ca 15 % fk. Det kritiska gränsvärdet för mikrobiell tillväxt brukar anges till ca 15-17% fuktkvot (FK).
