Starrkärr 8:1

Starrkärr 145

| Uppdragsnummer | O33043 |
| Besiktningsdatum | 2026-07-22 |

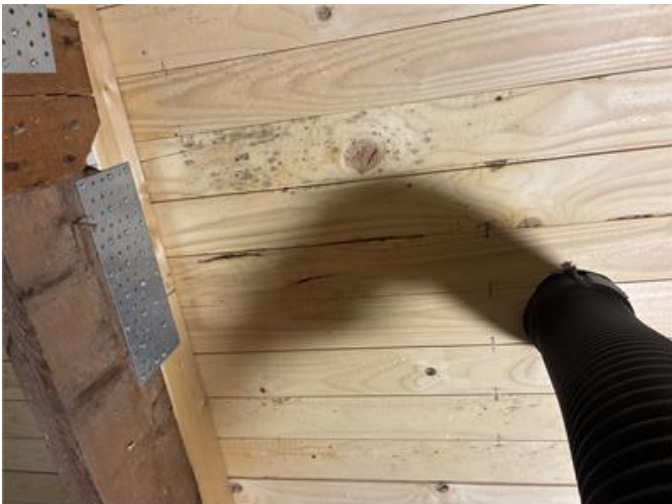
| Besiktningsresultat | | | | | |
|---|---|---|---|---|---|
| Nockvind | | X | | | Mindre mikrobiell påväxt finns lokalt på underlagstaket vid luftare. Säljare informerar att detta uppstod av felaktig vacuumventil, luftare genom yttertaket nu monterad. |

Nockvind: Mindre mikrobiell påväxt finns lokalt på underlagstaket vid luftare. Säljare informerar att detta uppstod av felaktig vacuumventil, luftare genom yttertaket nu monterad.

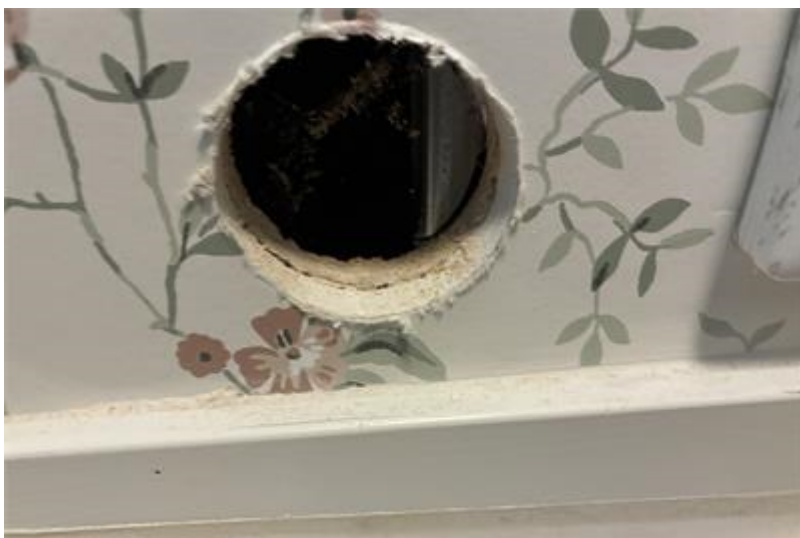
| Konstruktionsuppbyggnad | Källare med betonggjutning och murade grundmurar av betongsten. Enstaka uppreglad vägg i tillbyggnad (innervägg). |

Kontroll av konstruktionen gjordes via stickprovsmässig håltagning i uppreglad vägg i tillbyggd del. Konstruktionen noterades vara uppförd med oisolerad konstruktion med stålreglar. Fuktkvotsmätning ej aktuell.
