# Besiktningsprotokoll

Anticimex Försäkringsbesiktning i samarbete med Fastighetsbyrån

| Fastighetsadress:<br>Hagvägen 19 | |

| Besiktningsdatum:<br>2026-07-23 | Protokollnummer:<br>69825803 |

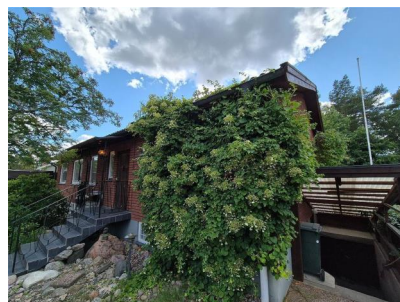
Växter finns i anslutning till byggnaden.

När det finns rabatter och växter nära byggnaden finns risk att fukt stannar kvar i väggarna. Detta kan i sin tur orsaka invändiga fuktskador. Växternas rötter kan också skada grundmuren och sätta dräneringsledningen ur funktion.

Området närmast huset rekommenderas att vara fritt från växtlighet.

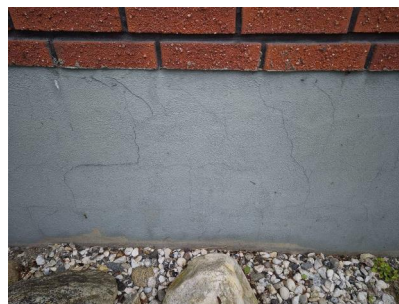
Sprickor finns i sockel.

Dessa bedöms inte ha lett till bakomliggande skador.

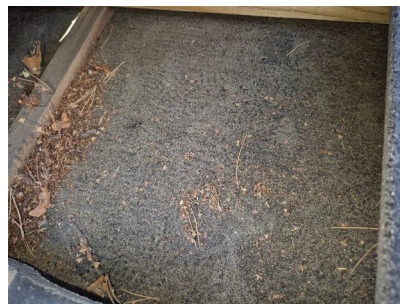
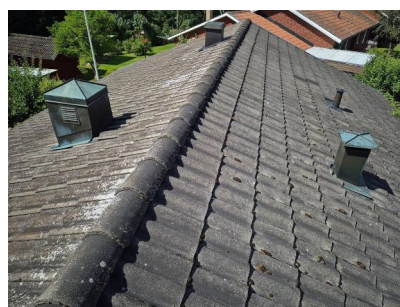
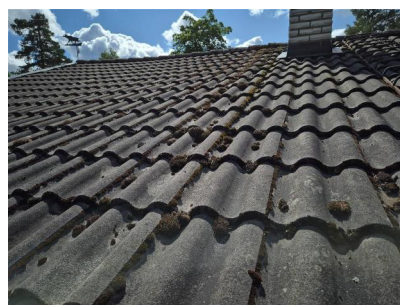
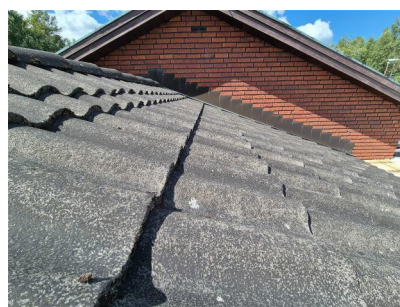
Taket är äldre och vid besiktning noterade jag att pappan börjar bli torr och spröd så man bör börja planera för en omläggning och fram tills dess bör man hålla taket och vinden under uppsikt.

Underlagspappen är äldre och börjar bli sprucken och spröd. Mossa finns på pannorna.

Underlagspapp har enligt vår bedömning en begränsad livslängd. Eftersom takpappen är äldre har det ett minskat motstånd mot vattengenomträngning. Detta i sin tur kan leda till att takkonstruktionen drabbas av fuktskador. Mosspåväxt förhöjer denna risken.

För att öka livslängden på taket rekommenderas att mossan tas bort från takpannorna.

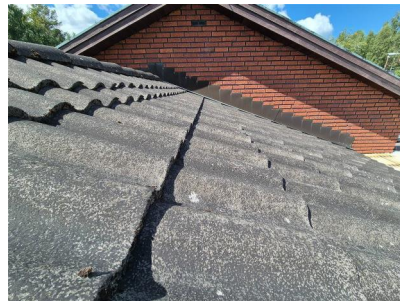
Se notering tak.

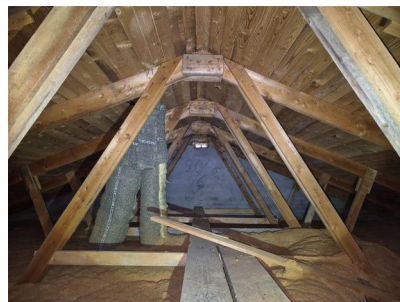
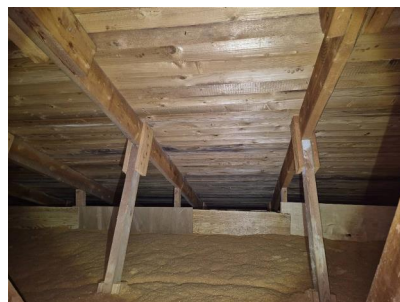
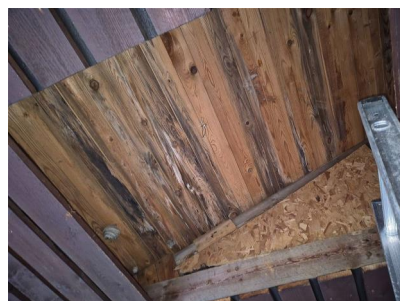
Lokala mindre missfärgningar och fuktfläckar finns på underlagstaket.

Vid kontroll av vinden uppmättes fuktvärden under kritisk fuktnivå för mikrobiell tillväxt och en normal lukt upplevdes.

Fuktkvoten i underlagstak/takbjälkar uppmättes vid besiktningstillfället till <6 % (Gränsvärde 17%).

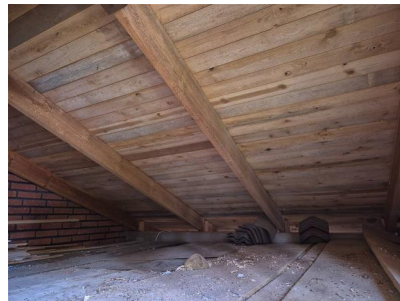
En mindre mängd mikrobiell påväxt finns på underlagstaket.

Vid kontroll av vinden uppmättes fuktvärden under kritisk fuktnivå för mikrobiell tillväxt och en normal lukt upplevdes.

Fuktkvoten i underlagstak/takbjälkar uppmättes vid besiktningstillfället till <6 % (Gränsvärde 17%).

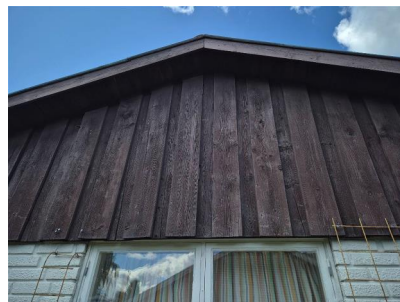
Gavelspetsar har färgsläpp och torrsprickor.

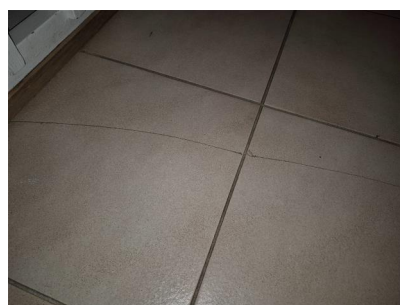
Sprickor finns i klinker.

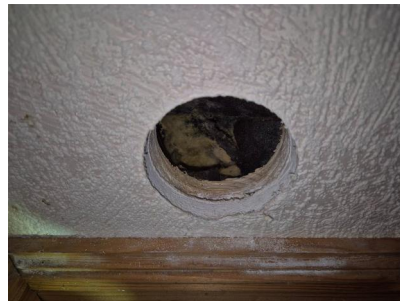
Gällande källaren så finns det påreglade ytterväggar, vilket är vanligt i hus av denna typ och ålder. Konstruktionen betraktas dock som en riskkonstruktion ur fuktsynpunkt. Vid kontroll av konstruktionen som utfördes i sällskapsrummet uppmättes inga förhöjda fuktvärden men en avvikande lukt upplevdes. Eftersom den exakta orsaken och omfattningen inte kunde fastställas vid besiktningen rekommenderas en vidare teknisk undersökning. Åtgärden är ofta att befintliga väggkonstruktioner rivs och ersätts med en mer fuktsäker lösning vid renovering. Man bör dock ha i åtanke att det utvändiga fuktskyddet är äldre och visar tecken på nedsatt funktion.

Vid kontroll av konstruktion uppmättes fuktvärden under kritisk nivå för mikrobiell tillväxt dock kunde en avvikande lukt kännas i provhålet

Källargrundmurar med påreglade isolerade ytterväggar. Denna konstruktion får ofta skador på grund av naturlig fuktvandring. Fuktkvoten uppmättes till 14 % i yttervägg.

Väggkonstruktionen är uppbyggd enligt följande: Lättbetong, väv, 5cm mineralullsisolering, väv, furupanel, gips och ytskikt.

En fortsatt undersökning rekommenderas för att konstatera orsak och omfattning samt lämpliga åtgärder. Det är viktigt att tänka på att denna rekommendation om fördjupad undersökning gäller hela källaren.

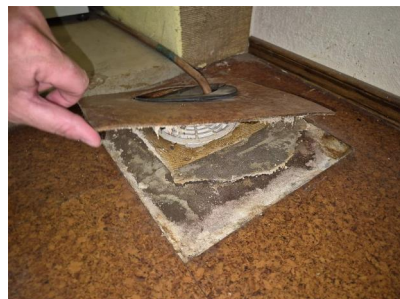
Golvbeläggningen har släppt och krackeleringar förekommer i betongplattan.

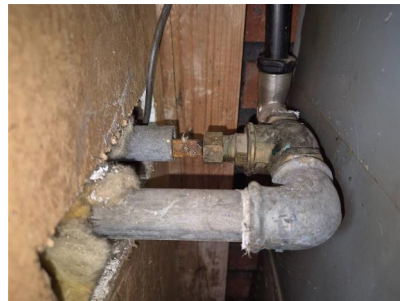
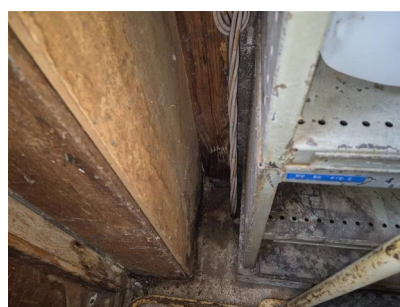
Läckage förekommer från vattenslangen och fuktanvisningar förekommer i anslutning till detta.

Vi rekommenderar att man kontaktar en rörmokare för att åtgärda läckaget och i samband med detta kontrollerar om läckaget resulterat i några följskador.
