# Besiktningsprotokoll

Anticimex Försäkringsbesiktning i samarbete med Fastighetsbyrån

| Fastighetsbeteckning:<br>Rogsta 4:6 | |

| Besiktningsdatum:<br>2026-07-24 | Protokollnummer:<br>69828233 |

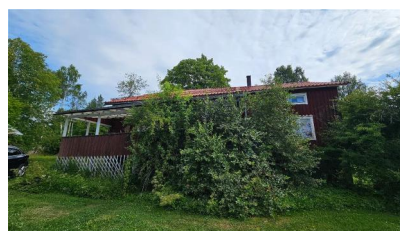
Växter finns i anslutning till byggnaden.

Området närmast huset rekommenderas att vara fritt från växtlighet.

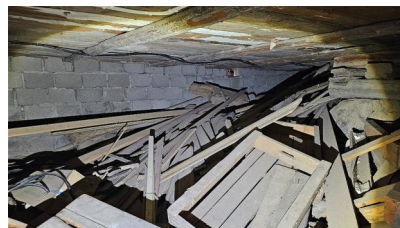
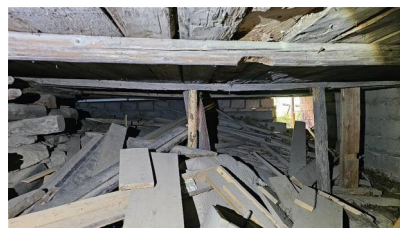
Organiskt material finns i utrymmet.

När man har organiskt material i en fuktig miljö finns en ökad risk för mikrobiell tillväxt (angrepp av mikroorganismer). Detta kan i sin tur leda till att mikrobiell lukt sprids till boendemiljön.

Vid kontroll av konstruktionen i grunden uppmättes fuktvärden under kritisk fuktnivå för mikrobiell tillväxt och normal lukt upplevdes.

Golvbjälklaget ovan den uteluftsventilerade grunden riskerar att drabbas av fuktskador på grund av naturlig fuktpåverkan. Detta kan i sin tur leda till mikrobiella skador (angrepp av mikroorganismer) som kan leda till att mikrobiell lukt sprids till boendemiljön.

Fuktkvoten uppmättes till 16 %.

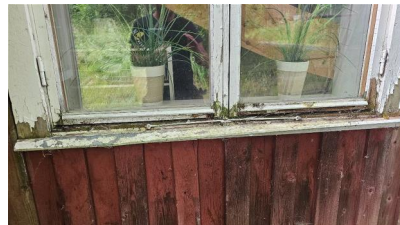
Ett antal fönster har rötskador

Rötskadorna kan bero på olika saker, exempelvis bristfälligt underhåll, bakfall på fönsterbleck, målning, skruvar och beslag etc.

Vi rekommenderar en fördjupad undersökning för att bedöma orsak och omfattning.

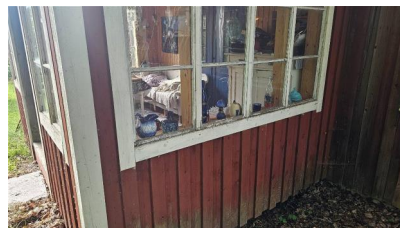
Ett antal fönster är i behov av målning/underhåll.

För att öka livslängden på fönster rekommenderas målning och underhåll.

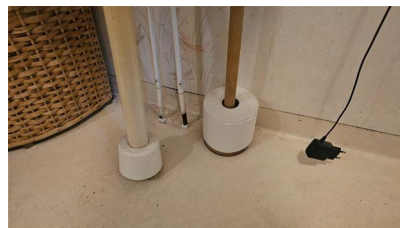
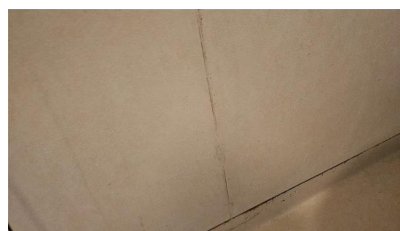
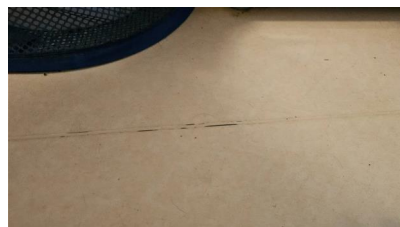
Våtutrymmet har äldre yt-/tätskikt.  
Rör genomföringar finns i golvet.  
Otäta skarvar noterades på golv och vägg.

Eftersom funktionen, som innebär att ytskiktet/tätskiktet ska vara vattentätt, kan vara nedsatt finns en ökad risk att vatten tränger igenom ytskiktet/tätskiktet med vattenskador i omkringliggande konstruktioner som följd.

Fuktindikering i utrymmet gav inga förhöjda fuktindikationer.
