# Besiktningsprotokoll

Anticimex Försäkringsbesiktning i samarbete med Fastighetsbyrån

| Fastighetsadress:<br>Norsborg Ryborg 1 | |

| Besiktningsdatum:<br>2026-07-27 | Protokollnummer:<br>69810279 |

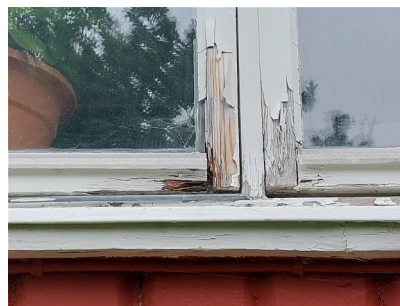
Fönster är i behov av målning/underhåll, mindre rötskador förekommer lokalt i fönsterbågar.

Fönster där målningsbehov finns riskerar att få fukt- och rötskador på grund av sämre vattenavvisande förmåga.

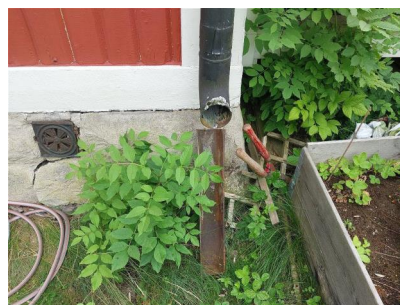
Stuprör avslutas nära husliv.

Stuprör som avslutas intill husliv (ovan mark) kan medföra en ökad fuktbelastning på grundmur/sockel med fuktrelaterade skador som följd.

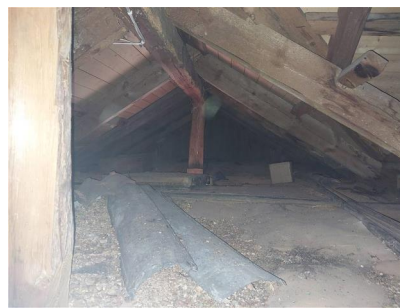
Vid kontroll av vinden uppmättes fuktvärden under kritisk fuktnivå för mikrobiell tillväxt och en normal lukt upplevdes.

Risk för mikrobiell tillväxt föreligger om den relativa fuktigheten (RF) i den omgivande luften är över 75 % vilket i furuvirke motsvarar en fuktkvot (FK) på 17 %. Fuktkvoten i underlagstak/takbjälkar uppmättes till 8%.

Detta värde varierar dock under året beroende på årstid och utomhusklimat.

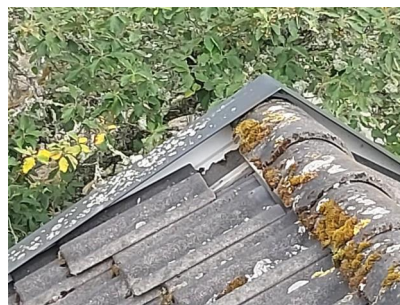
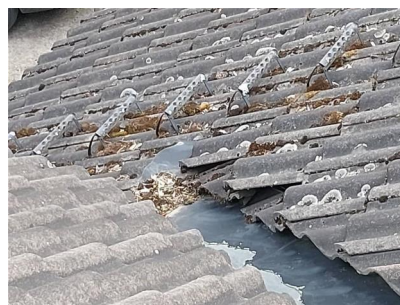
Takpannor är skadade/ligger inte på sin rätta plats.

Då det förekommer skadade takpannor finns det risk för fuktskador på underliggande konstruktioner.

Taket är besiktat från marken, från takstege samt gångbrygga.
