# Besiktningsprotokoll

Anticimex Försäkringsbesiktning i samarbete med Fastighetsbyrån

| Fastighetsadress:<br>Radhusvägen 5 | |

| Besiktningsdatum:<br>2026-07-28 | Protokollnummer:<br>69827408 |

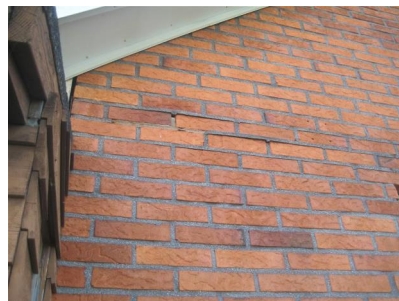
Fogsläpp och lösa stenar förekommer, dessa kan släppa med tiden

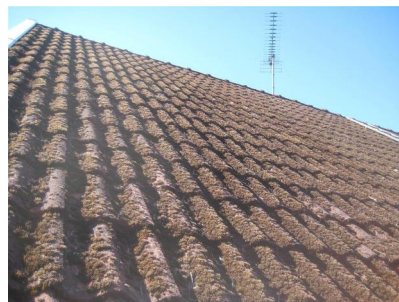
Mycket mosspåväxt finns på takpannor.

Mossa som växer på taket kan leda till att taktäckningen har ett minskat motstånd mot vatteninträngning. Detta i sin tur kan leda till fuktskador på träläkt och takkonstruktionen vilket kan resultera i mikrobiella skador (angrepp av mikroorganismer).

Yttertaket är äldre och nära ett byte.

Takpannor, plåtdetaljer och underlagspapp har enligt vår bedömning en begränsad livslängd. Eftersom husets taktäckning är äldre har det ett minskat motstånd mot vatteninträngning. Detta i sin tur kan leda till fuktskador på träläkt och vidare ner i underliggande konstruktioner.

För att öka livslängden på taket rekommenderas att mossan tas bort från takpannorna.

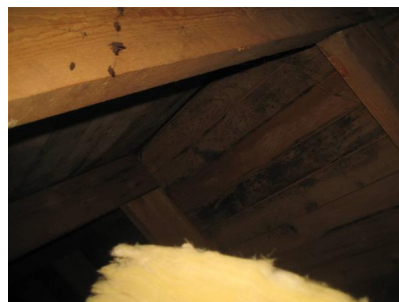
Den upptäckta mikrobiella påväxten på underlagstaket indikerar att vinden tillförs fukt inifrån bostaden. För att komma tillrätta med detta måste fuktillförseln inifrån bostaden minskas. Detta kan göras genom att ventilationen i bostaden förbättras.

-Mikrobiell påväxt finns på underlagstaket.

-Vinden är tilläggsisolerad.

- Friskluftsventiler saknas i flera rum.

- vinden endast besiktad från luckan.

Eftersom vindsbjälklaget tilläggsisolerats så kommer klimatet på vindsutrymmet att ändras, främst vintertid. Detta i sin tur kan leda till uppfuktning av underlagstakets insida vilket kan resultera i mikrobiella skador (angrepp av mikroorganismer).

Den upptäckta mikrobiella påväxten på underlagstaket kan vara ett tecken på att vinden tillförs fukt inifrån bostaden och/eller uteluften.

Vi rekommenderar en fördjupad undersökning för att bedöma orsak och omfattning av dessa noteringar

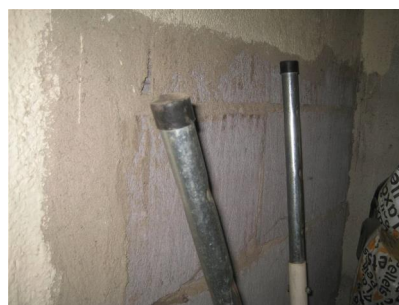
Blå lättbetong finns i byggnaden.

Denna typ av lättbetong är i vissa fall radonhaltig. Det rekommenderas att en radonmätning genomförs, eller att det i vart fall kontrolleras om sådan tidigare är utförd.

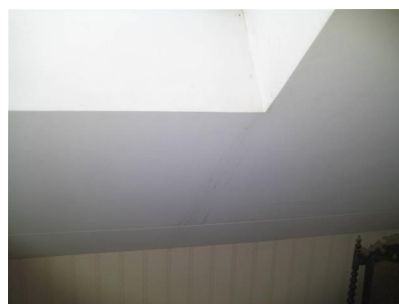
Rinnmärken i fönster.

För att utreda orsak, omfattning av dessa noteringar rekommenderas att en fördjupad undersökning utförs.

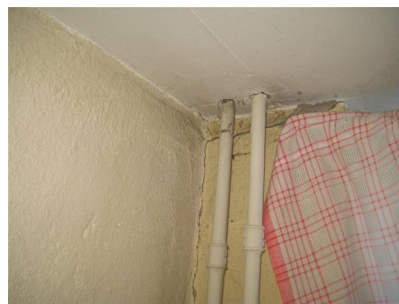
Sprickor finns i väggar.

Dessa kan bli större vid en eventuell framtida omdräning

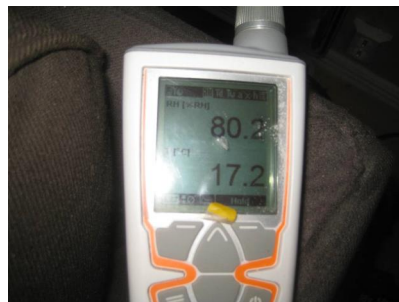
Vid kontroll av konstruktion som gjordes i utreglad vägg och flytande golv uppmättes bitvis fuktvärden över kritisk nivå för mikrobiell tillväxt men normal lukt upplevdes.

Källargrundmurar med påreglade isolerade ytterväggar.  
Den relativa fuktigheten uppmättes till mellan 51-80% och en normal lukt kunde kännas i golv/vägg vinkel.

Vi rekommenderar en fördjupad undersökning för att bedöma orsak och omfattning av detta.
