# Besiktningsprotokoll

Anticimex Försäkringsbesiktning i samarbete med Fastighetsbyrån

| Fastighetsadress:<br>Triangelvägen 1 | |

| Besiktningsdatum:<br>2026-07-28 | Protokollnummer:<br>69820886 |

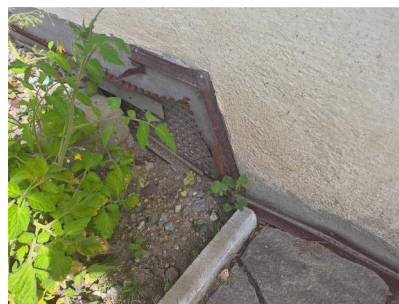
Utvändigt fuktskydd ligger oskyddat ovan mark.

Risk finns att det utvändiga fuktskyddet skadas och funktionen försämras. Detta kan med fördel lagas.

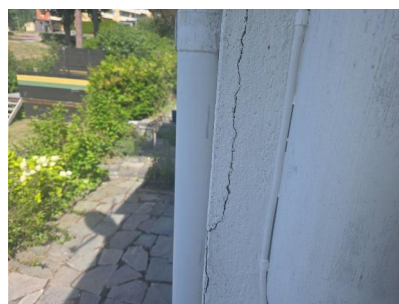
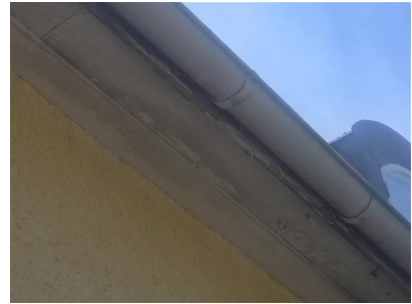
- Sprickor förekommer lokalt på putsad fasad.
  - Trädetaljer har underhållsbehov, speciellt takfot.
- Risk finns för att detta kan bli värre.

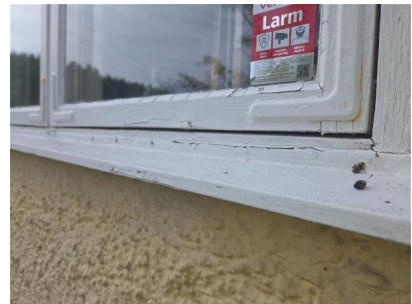
Underhållsbehov kan noteras på vissa fönster

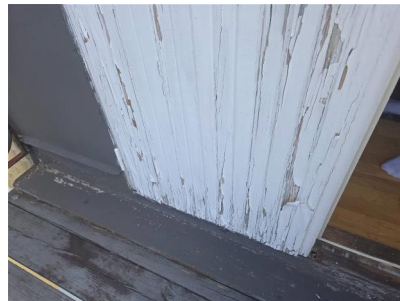
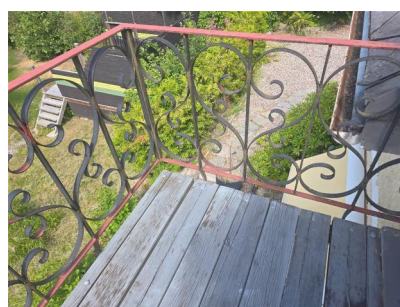
Färgsläpp förekommer på dörr. Trädäck på metall balkong.

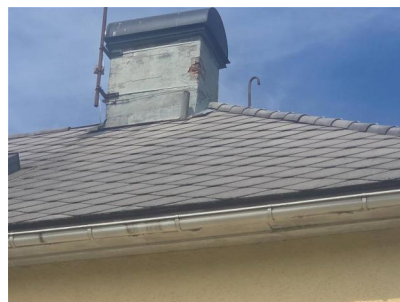
Yttertaket är äldre.

- Skorsten har lokalt brister.
- Mossa förekommer

Takbeklädnad, plåtdetaljer och eventuell underlagspapp har enligt vår bedömning en begränsad livslängd. Eftersom husets taktäckning är äldre har det ett minskat motstånd mot vatteninträngning. Detta i sin tur kan leda till fuktskador på träläkt och vidare ner i underliggande konstruktioner.

Besiktat från mark och från balkong.

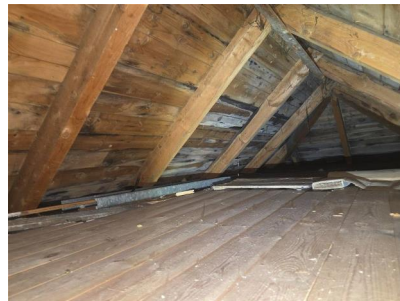
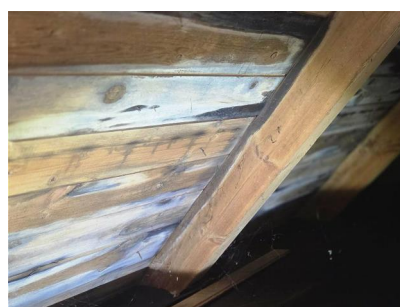
Vid kontroll av vinden har fuktvärden under kritisk fuktnivå för mikrobiell tillväxt uppmätts, dock finns mikrobiell påväxt lokalt speciellt västra sidan på underlagstak.

Underlagsstaket består av brädor.

Fuktkvoten i underlagstak/takbjälkar uppmättes till 9 %. Gränsvärden för mikrobiell tillväxt. Det finns risk för mikrobiell tillväxt om den relativa fuktigheten (RF) i den omgivande luften är över 75 %. I furuvirke motsvarar det en fuktkvot (FK) på 17 %.

Den upptäckta mikrobiella påväxten på underlagstaket är ett tecken på att vinden har tillförts eller tillförs fukt inifrån bostaden. Observera att besiktning av bostadens ventilationssystem inte har ingått i uppdraget.

För att komma tillrätta med detta kan fukttillförseln inifrån bostaden behöva minskas. Det kan göras genom att ventilationen i bostaden förbättras samt att eventuella otätheter i vindsbjälklaget (tak-/väggvinklar, taklucka med mera) tätas. Läs Anticimex faktablad om ouppvärmda vindsutrymmen för tips och råd.

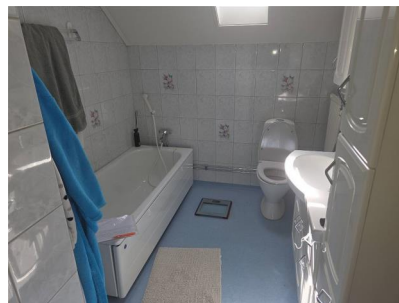
Våtutrymmet har äldre yt-/tätskikt med plastmatta på golv och kakel på vägg.

Eftersom funktionen, som innebär att ytskiktet/tätskiktet ska vara vattentätt, kan vara nedsatt finns en ökad risk att vatten tränger igenom ytskiktet/tätskiktet med vattenskador i omkringliggande konstruktioner som följd.

Fuktindikering i utrymmet gav inga förhöjda fuktindikationer.

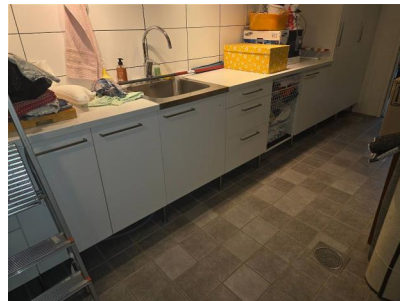
Klinkers på golv  
Fuktspärr/ klämring saknas i golvbrunn

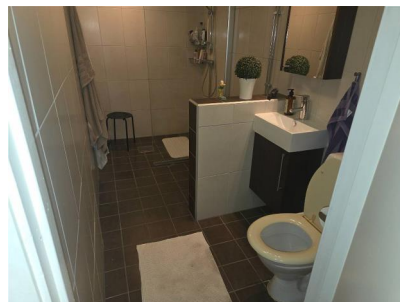
Kakel och klinkers  
Fuktspärr/ klämring saknas i golvbrunn
