Källdal 1:63

Rörviksvägen 17B

| Besiktningsdatum | 2026-07-27 |
| Besiktningsföretag | OBM Besiktning Bohuslän AB |

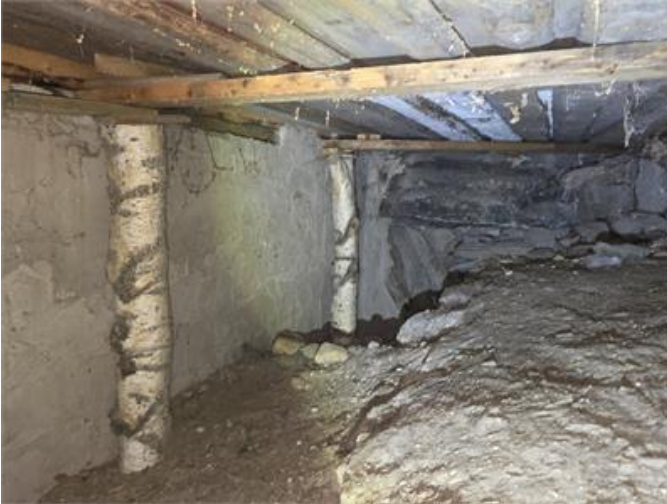
| Besiktningsresultat | | | | | |
|---|---|---|---|---|---|
| Torpargrund | | | X | | Torpargrunder är generellt ansett som riskkonstruktion för fuktskador.<br>Svag unken/mikrobiell lukt upplevdes.<br>Mikrobiell påväxt finns på blindbottenbrädor i mindre omfattning.<br>Fuktvärden över gränsvärde uppmättes i bjälklaget.<br>Se kommentar/riskanalys samt bilaga "Kontroll av konstruktion". |

Torpargrund: Översiktsbild, stöttor av trä (grenar) noteras.

Det rekommenderas fackman kontaktas för vidare kontroll av omfattningen av noterade brister och utförande av lämplig åtgärd. Vanligt är att installation av kryppgrundsavfuktare (adsorptionsavfuktare) rekommenderas i kombination med eventuella andra åtgärder.

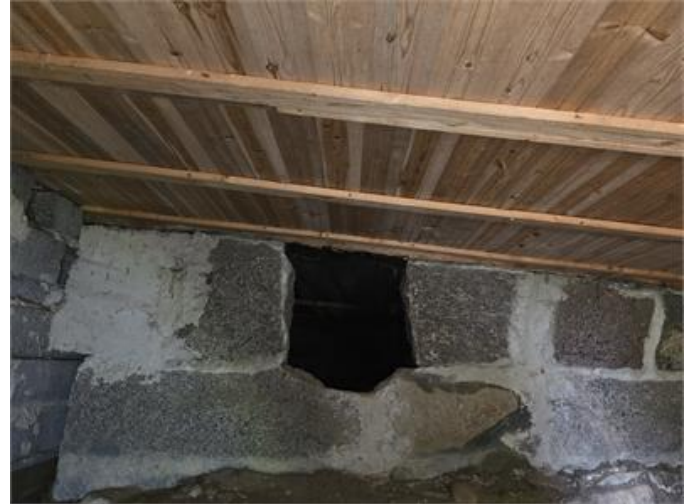
Krypgrund tillbyggnad: Översiktsbild, yttlig mikrobiell påväxt lokalt på blindbotten.

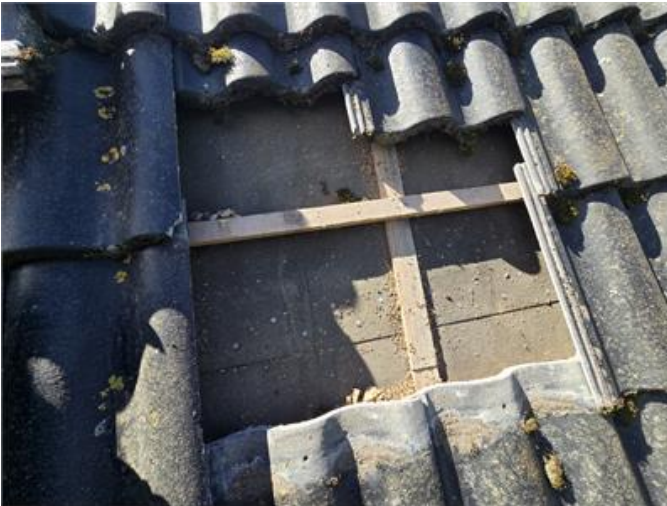
| Besiktningsresultat | | | | | |
|---|---|---|---|---|---|
| Tak | | X | | | Underlagspappen är ej bytt på hela taket vid renovering.<br>Mossa börjar få fäste. Pannor mot norr vid taksteg är ej infästa.<br>Nockpanna vid murstock saknas. Synlig infästning i rännadal ovan entré.<br>Se kommentar/riskanalys. |

När underlagspappen är äldre kan sprickor förekomma, risk finns att fukt som kommer in under pannorna orsakar fuktnrelaterade skador i underliggande konstruktioner. Det är därmed extra viktigt att löpande kontrollera att takpannorna är hela och ligger rätt.

Tak: Stickprovskontroll under pannor, äldre underlagspapp med tunna ströläkt noteras lokalt.

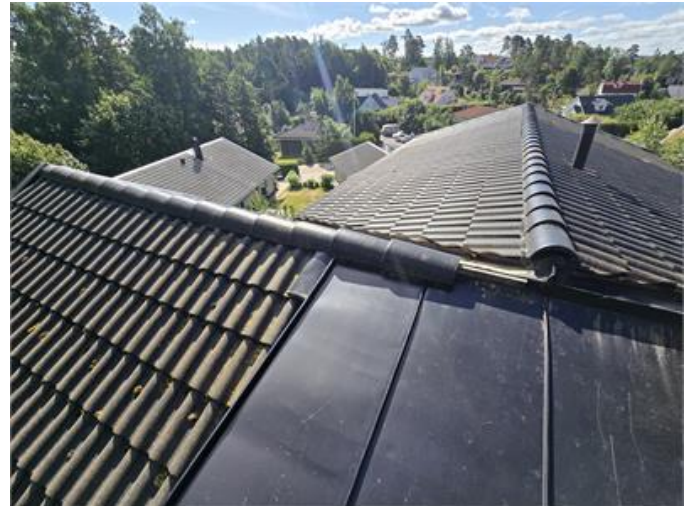
Tak: Översiktsbild,nockpanna saknas.

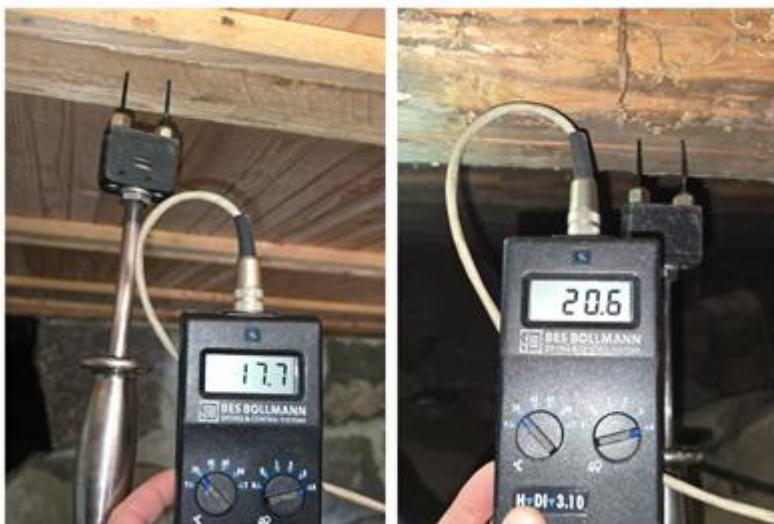
Träskyddsbehandlat virke förekommer i konstruktionen, bl.a. mot söder.  
Mindre byggspill samt stöttor av trä noteras.

Kontroll av konstruktionen utfördes genom stickprovsmässig fuktmätning i syll, bärlinor och golvreglar.

Fuktvärden över gränsvärde för mikrobiell tillväxt uppmättes.

Fuktkvoten i uppmättes till 17-21%.

Risk för mikrobiell tillväxt föreligger vid en fuktkvot på 17% och rötskador >28%.

Det rekommenderas fackman kontaktas för vidare kontroll av omfattningen av noterade brister och utförande av lämplig åtgärd. Vanligt är att installation av krypgrundsavfuktare (adsorptionsavfuktare) rekommenderas i kombination med eventuella andra åtgärder.

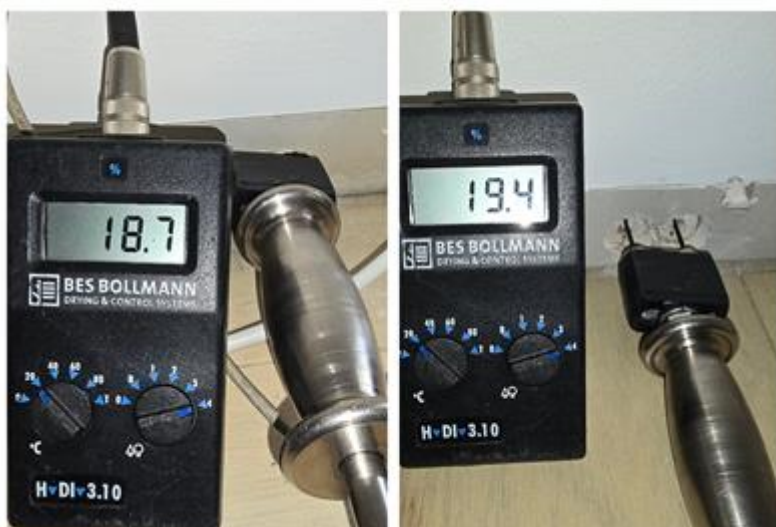
Kontroll av konstruktionen gjordes via stickprovsmässig fuktkvotsmätning bakom golvlister i Allrum.

Mikrobiell lukt upplevdes i konstruktionen och fuktvärden över gränsvärdet för mikrobiell tillväxt uppmättes.

Fuktkvoten uppmättes till 18-19% i innerväggsyll och 19-20% i ytterväggsyll  
Risk för mikrobiell tillväxt föreligger vid en fuktkvot på 17% och rötskador >28%.
