# Besiktningsprotokoll

Anticimex Försäkringsbesiktning i samarbete med Fastighetsbyrån

| Fastighetsbeteckning:<br>Forellen 3 | |

| Besiktningsdatum:<br>2026-07-28 | Protokollnummer:<br>69836411 |

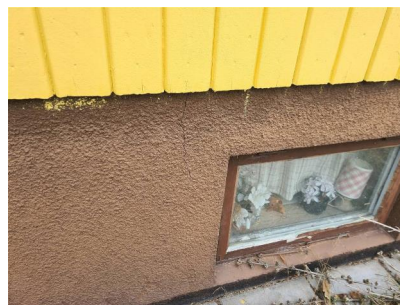
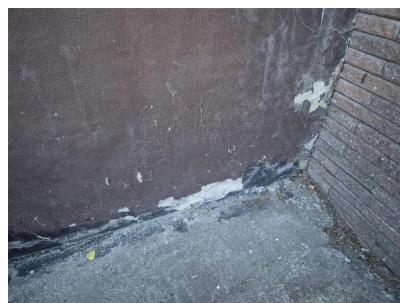
#### Utvändigt / Sockel

Sprickor finns i sockel samt puts och färgsläpp.

Dessa bedöms inte ha lett till bakomliggande skador.

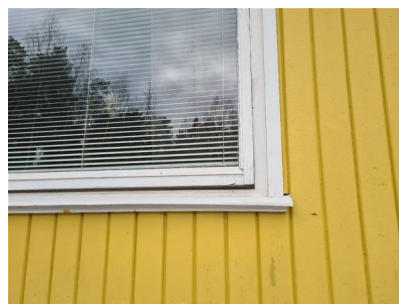
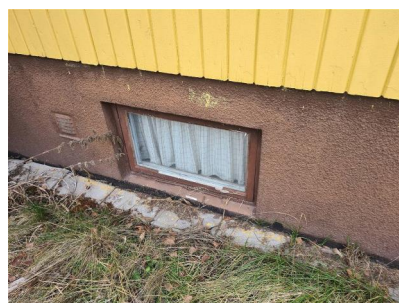
### Utvändigt / Fönster

Fönster är i behov av målning/underhåll.

Fönsterbågar och fönsterkarmar där målningsbehov finns riskerar att få fukt- och rötskador på grund av sämre vattenavvisande förmåga.

För att öka livslängden på fönster rekommenderas målning och underhåll.

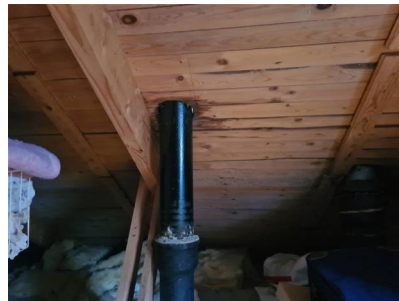
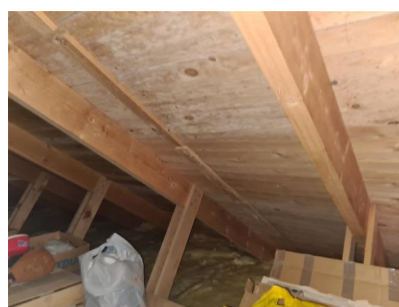
### Utvändigt / Vind

Vid kontroll av vinden har fuktvärden under kritisk fuktnivå för mikrobiell tillväxt uppmätts, dock finns mikrobiell påväxt på underlagstak.  
- Fuktfläck runt rör genomföring tak uppkom innan ny takläggning.

Fuktkvoten i underlagstak/takbjälkar uppmättes till 10 %.

Den upptäckta mikrobiella påväxten på underlagstaket är ett tecken på att vinden har tillförts eller tillförs fukt inifrån bostaden. Observera att besiktning av bostadens ventilationssystem inte har ingått i uppdraget.

För att komma tillrätta med detta kan fukttillförseln inifrån bostaden behöva minskas. Det kan göras genom att ventilationen i bostaden förbättras samt att eventuella otätheter i vindsbjälklaget (tak-/väggvinklar, taklucka med mera) tätas. Läs Anticimex faktablad om ouppvärmade vindsutrymmen för tips och råd.

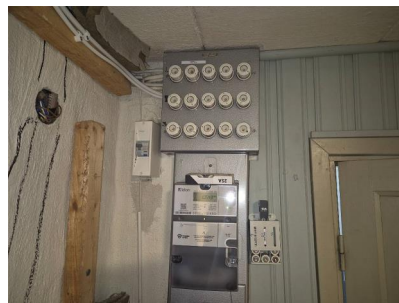
### Källarplan / Svale

Gruppförteckning över elcentralen saknas.

- Jordfelsbrytare finns till delar av el centralen.

"Gruppförteckning" är en lista som ska vara placerad vid elcentralen. Den visar vilka säkringar som är anslutna till vilka armaturer, vägguttag och apparater. Den är också till för att underlätta vid felsökning och elarbeten.

Kontakta en elektriker för att upprätta en gruppförteckning som placeras i närheten av elcentralen.
