# Besiktningsprotokoll

Anticimex Försäkringsbesiktning i samarbete med Fastighetsbyrån

| Fastighetsadress:<br>Grönbrink 33 | |

| Besiktningsdatum:<br>2026-07-28 | Protokollnummer:<br>69814769 |

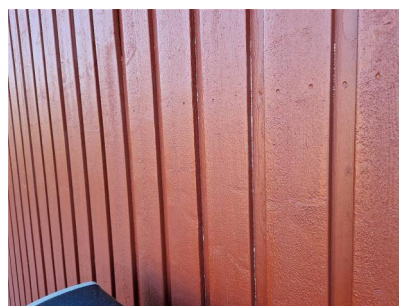
Fasadpanelen på huvudbyggnad och garage har ställvis lite behov av målning/underhåll efter att normal rörelse uppstått i panelen så grundfärgen ligger synlig i skarvar.

För att öka livslängden på fasadbeklädnaden rekommenderas målning och underhåll.

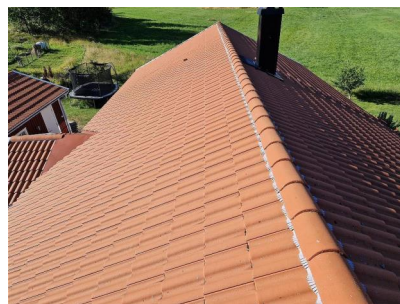
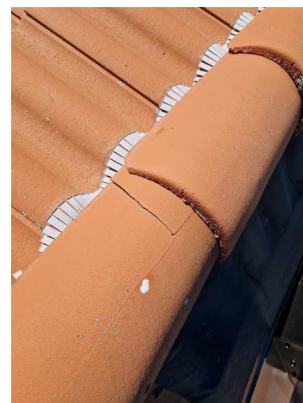
Takpannor med underlagstak av plastfolie.  
Enstaka trasiga takpannor förekommer.

Med denna konstruktion är det extra viktigt att takpannorna är hela.  
Eftersom underlagstaket inte har en papp kan regn och snö som tränger in  
genom otätheter leda till fuktskador i underliggande konstruktion.

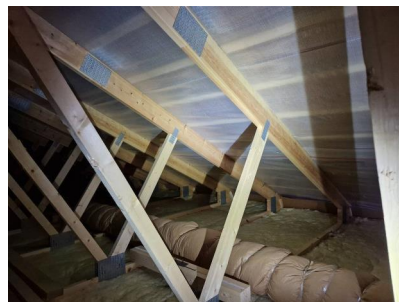
Vid kontroll av vinden uppmättes fuktvärden under kritisk fuktnivå för mikrobiell tillväxt och en normal lukt upplevdes.

Fuktkvoten i underlagstak/takbjälkar uppmättes till 8%.

Det finns risk för mikrobiell tillväxt om den relativa fuktigheten (RF) i den omgivande luften är över 75 %. I furuvirke motsvarar det en fuktkvot (FK) på 17 %.

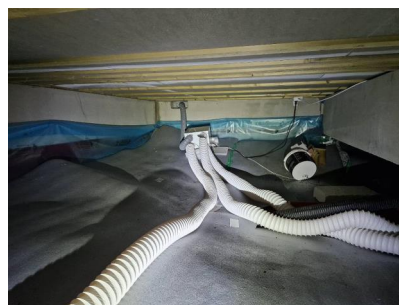
Krypgrund med installerad avfuktare.

I husets krypgrund finns en krypgrundsavfuktare installerad. Syftet med denna installation är att genom avfuktning hålla fuktigheten i krypgrunden på en så låg nivå att ingen tillväxt av mikroorganismer är möjlig. För att detta ska fungera är det viktigt att installationen servas årligen med bland annat filterbyte och kontroll av inställningar så att fuktigheten inte stiger.

Vid kontroll av konstruktionen i kryppgrund uppmättes fuktvärden under kritisk fuktnivå för mikrobiell tillväxt och normal lukt upplevdes.

Fuktkvoten uppmättes allmänt till 14%.

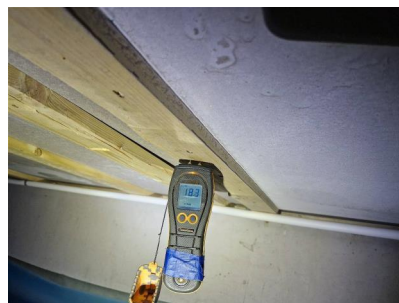
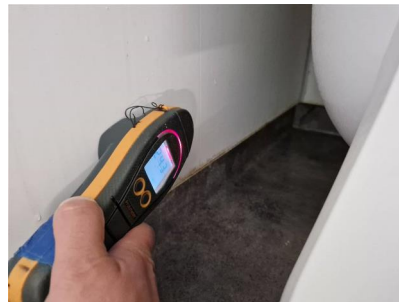
Vid fuktindikering noterades förhöjda fuktvärden i badrumsväggen samt i bjälklaget under badrummet. Detta innebär inte nödvändigtvis att en fuktskada föreligger, men för att säkerställa att ingen skada finns rekommenderas en vidare utredning av behörig fackman. Fastighetsägaren rekommenderas även att kontakta sitt försäkringsbolag för vidare hantering.

Våtrum med aquaboard skivor och plastmatta.

Vid besiktningstillfället uppmättes förhöjd fuktkvot under badrum och förhöjd fuktindikering uppmättes bakom badkar.

Låg fuktindikering noterades på övrig yta.

För att säkerställa att detta inte är en pågående fuktskada rekommenderas att fackman/försäkringsbolag kontaktas för vidare kontroll.
