# Besiktningsprotokoll

| Fastighetsbeteckning:<br>Glasberga 1:34 | |
| Fastighetsadress:<br>Trollinggatan 16 | |

| Besiktningsdatum:<br>2026-07-28 | Protokollnummer:<br>69821206 |

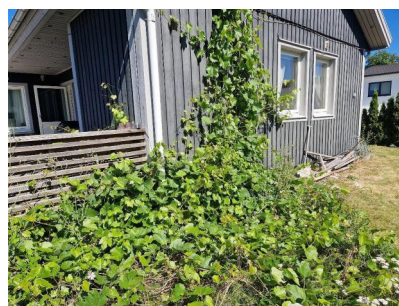
#### Utvändigt / Markförhållanden

Växter finns i anslutning till byggnaden.

När det finns rabatter och växter nära byggnaden finns risk att fukt stannar kvar i väggarna. Detta kan i sin tur orsaka invändiga fuktskador. Växternas rötter kan också skada grundmuren och sätta dräneringsledningen ur funktion.

Området närmast huset rekommenderas att vara fritt från växtlighet.

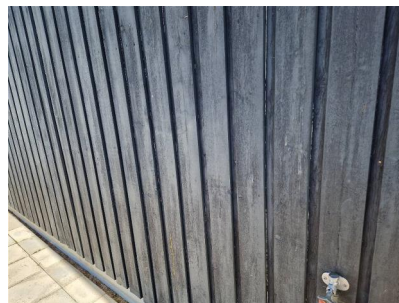
#### Utvändigt / Fasad

Fasadpanelen börjar ställvis närma sig behov av målning/underhåll.

För att öka livslängden på fasadbeklädnaden rekommenderas målning och underhåll.

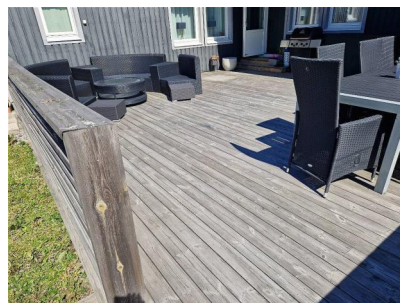
### Utvändigt / Altan

Normalt underhållsbehov finns.

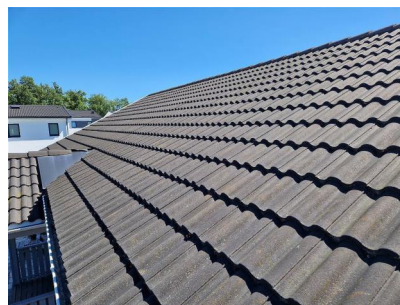
### Utvändigt / Tak

Taket är besiktigt från anliggande steg och mark.

Takpannor med underlagstak av plastfolie

Med denna konstruktion är det extra viktigt att takpannorna är hela. Eftersom underlagstaket inte har en papp kan regn och snö som tränger in genom otätheter leda till fuktskador i underliggande konstruktion.

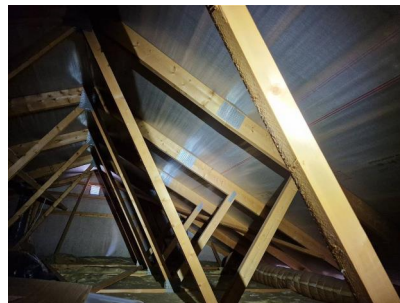
### Utvändigt / Vind

Vid kontroll av vinden uppmättes fuktvärden under kritisk fuktnivå för mikrobiell tillväxt och en normal lukt upplevdes.

Del av vinden var ej besiktningsbar då landgång delvis saknades.

Fuktkvoten i underlagstak/takbjälkar uppmättes till 8 %.

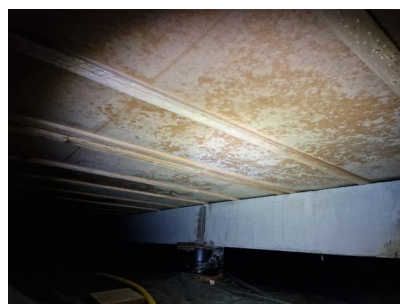
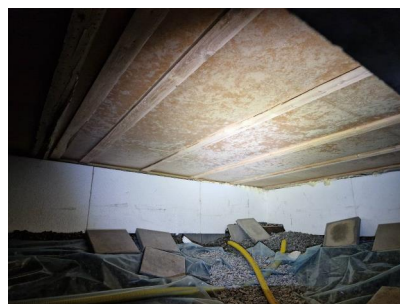
### Utvändigt / Krypgrund

Vid kontroll av konstruktion i krypgrund noterades fuktvärden över kritisk fuktnivå och det förekommer mikrobiell påväxt. Avfuktare finns i grunden men är felaktigt installerat.

De höga fuktvärdena och den mikrobiella påväxten innebär att grundens klimat under delar av året är för fuktigt. Detta kan i förlängningen leda till rötskador i konstruktionen. För att undvika detta så måste krypgrundens klimat bli torrare.

Fuktkvoten uppmättes till 20 %.

För att undvika detta så måste grundens klimat bli torrare. Läs Anticimex faktablad om uteluftsventilerade krypgrunder för tips och råd.

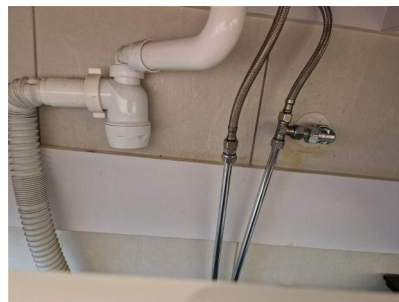
### Entréplan / Dusch/Toalett

Klämring i golvbrunn sitter snett och glipar mot sitt säte.

Den lösa klämringen i golvbrunnen medför att vatten kan tränga ner i omkringliggande konstruktioner med fuktskador som följd. Detta kan i sin tur leda till mikrobiella skador (angrepp av mikroorganismer).

Vattenledning till handfat är ej klamrade i vägg.
