Häljered 3:6

Vikaredsvägen 16

| Uppdragsnummer | O33094 |
| Besiktningsdatum | 2026-07-28 |

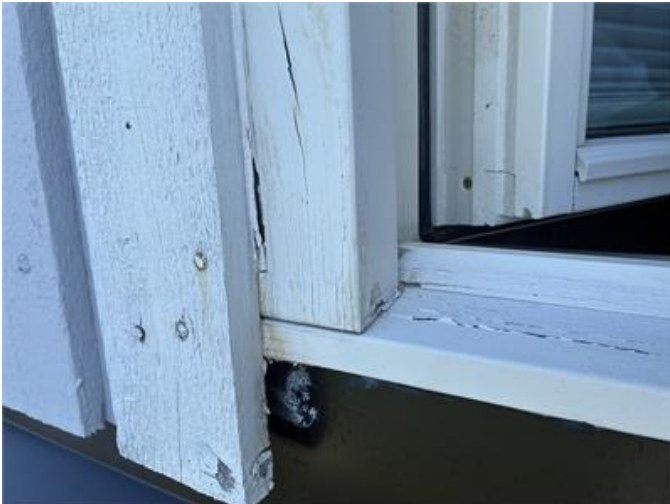
| Besiktningsresultat | | | | | |
|---|---|---|---|---|---|
| Fönster/dörrar | | X | | | Fönsterdörr har underhåll och målningsbehov. Rötskada finns i karm på takkupa (allrum). Se kommentar/riskanalys. |

Fönster: Bilden visar rötskadad karm på takkupa (allrum).

Fasad och fönster/fönsterdörrar med behov av underhåll/målning riskerar att drabbas av fukt- och rötskador. Rötskador försämrar konstruktionens vattenavvisande förmåga och medför risk för fuktskador även i bakomliggande konstruktion. Kontakta snickare för kontroll och åtgärd av fönstret med rötskada i karm.

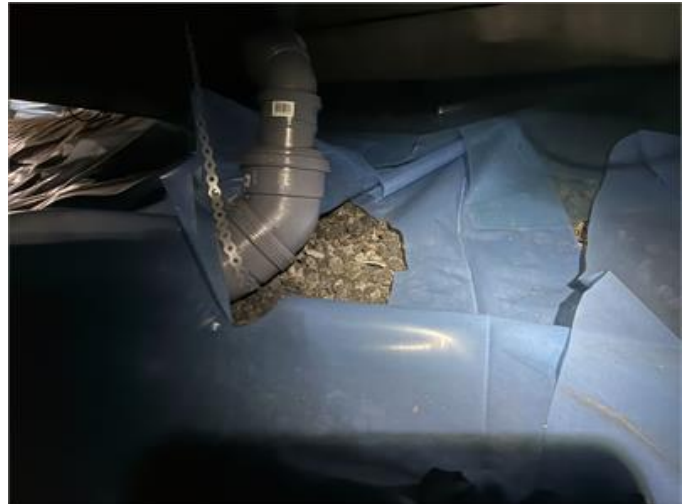
Krypgrund: Otätheter finns i skarvar på markens plast vilket kan öka tillskjutande fukt i krypgrunden.

Otättheter finns i skarvar och vid några genomföringar på markens plast vilket kan öka tillskjutande fukt i krypgrunden. Kan förbättras med /plast/tejp.

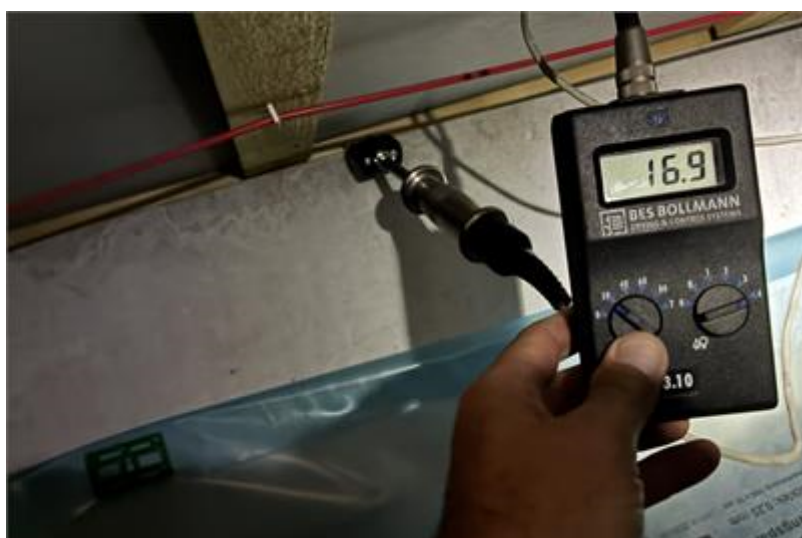
Kontroll av konstruktionen utfördes genom stickprovsmässig fuktmätning i undersida golvbjälklag.

Fuktvärden under/i nivå med gränsvärde för mikrobiell tillväxt uppmättes.

Fuktkvoten uppmättes till 16-17%.

Risk för mikrobiell tillväxt föreligger vid en fuktkvot på 17%.

Elvärmeslingan syftar till att genom periodisk uppvärmning reglera klimatet i utrymmet så att mikrobiell tillväxt inte kan uppstå. Det rekommenderas att klimatet och systemet hålls under kontinuerlig uppsikt.

Möjlighet finns att istället installera en för ändamålet avsedd krypgrundsavfuktare (adsorptionsavfuktare) för att säkerställa ett torrare klimat i utrymmet över året.

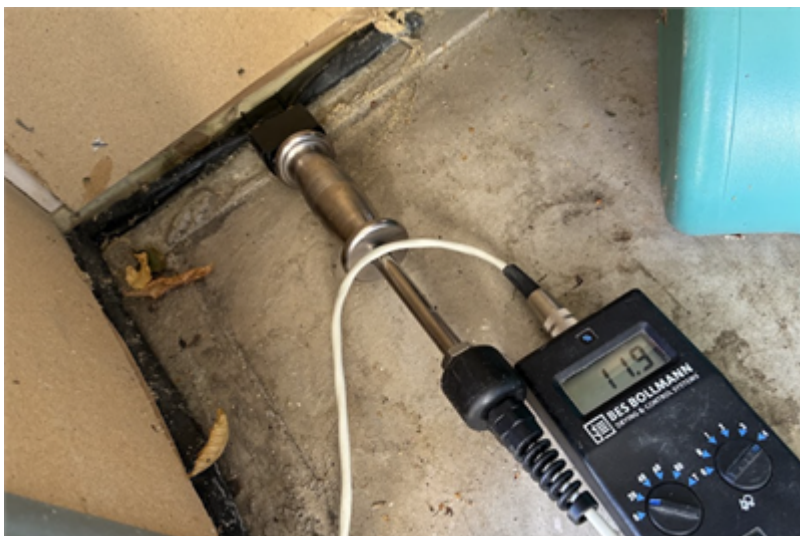
Kontroll av konstruktionen gjordes via stickprovsmässig fuktkvotsmätning i yttervägg (ytterväggsyll).  
Fuktvärden under gränsvärde för mikrobiell tillväxt uppmättes.  
Fuktkvoten uppmättes till 11-12% i ytterväggsyll.  
Risk för mikrobiell tillväxt föreligger vid en fuktkvot på 17%
