**Fastighetsuppgifter**

Knaptorp 3:41

Brattåsvägen 13

| Uppdragsnummer | O33062 |

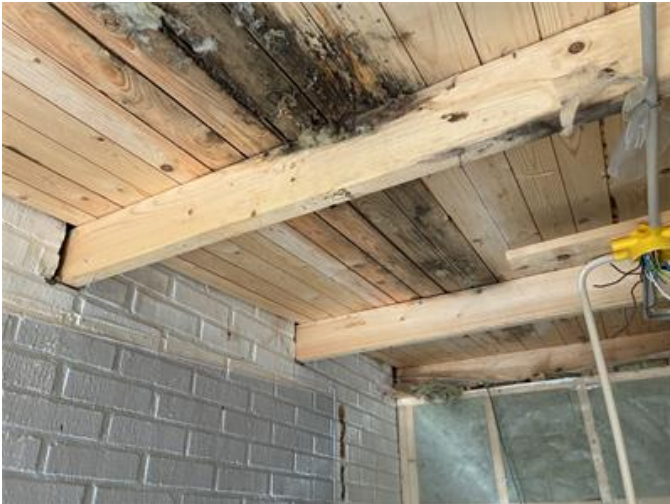
Säljare informerar att skada finns i tak groventré samt fukt under dörr i samma utrymme.

| Besiktningsresultat | | | | | |
|---|---|---|---|---|---|
| Groventré/garage | | | X | | Läckage finns i tak, se vidare "Tak garage". Rötskador i äldre takbjälkar från tidigare läckage i groventré. Fuktinträngning vid dörr nertill på vägg. Luftspalt finns ej mellan yttertak och isolering över garage, synligt från groventré. Groventré är delvis utrivet. Kontakta fackman för kontroll och erforderliga åtgärder. Garaget är fullt med lösöre och ej besiktningsbart. |

Bilden visar skador i underlagstak i groventré.

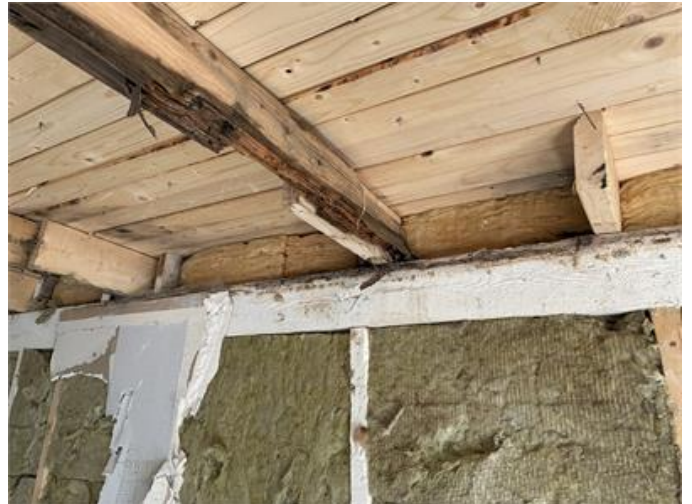
Luftning finns ej mellan isolering och underlagstak ovan garage.

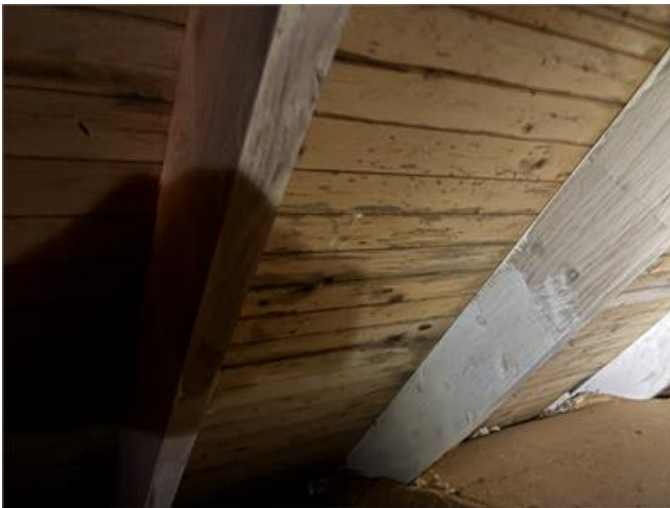
| Besiktningsresultat | | | | | |
|---|---|---|---|---|---|
| Nockvind | | X | | | Mikrobiell påväxt förekommer på underlagstaket. Se kommentar/riskanalys. |

Den upptäckta mikrobiella påväxten på underlagstaket indikerar att vinden periodvis tillförs eller har tillförts fukt inifrån bostaden, som den kallare delen av året riskerar att kondensera mot underlagstaket (sk konvektionsskada). För att komma tillrätta med detta måste fukttillförseln inifrån bostaden minskas. Detta kan göras genom att ventilationen i bostaden förbättras samt att eventuella otätheter i vindsbjälklaget (tak/väggvinklar, vindslucka mm.) tätas. Ventilationen är nu förbättrad i bostaden med mekanisk frånluft samt tilluftsventiler.

Nockvind: Mikrobiell påväxt finns på underlagstaket.

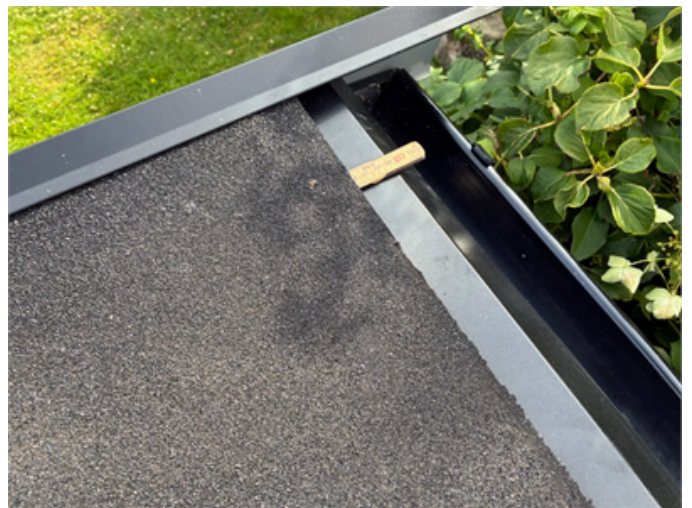
| Besiktningsresultat | | | | | |
|---|---|---|---|---|---|
| Tak garagedel | | | X | | Otätheter noterades i takets papptäckning vid fotplåt och vid uppvik på vägg, skador finns i underliggande konstruktioner. Kontakta fackman för kontroll och åtgärd. |

När det finns otätheter i den yttre taktäckningen innebär det risk för att vatten kan tränga in och orsaka fuktrelaterade skador i underliggande konstruktion.

Tak garage: Exempel på otätheter i garagedelens taktäckning.

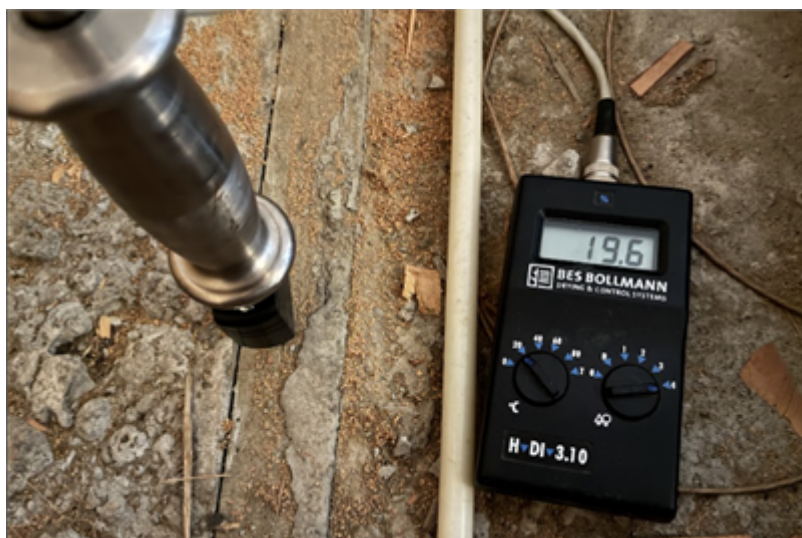
Avvikande lukt finns i badrum och groventré som båda är under renovering och till större delen utrivet. På huset är ytterväggssyllen rötskyddsbehandlad och ingjutna regler förekommer i betongplattan. Kontroll av konstruktionen gjordes via stickprovsmässig fuktkvotsmätning i badrum (ytterväggsyll och ingjuten regel) samt i förråd (innerväggsyllar i groventré). Fuktkvoten uppmättes till 16-17% i ytterväggsyllar och 19-20% i ingjuten regel samt syll mellan garage och groventré.

Risk för mikrobiell tillväxt föreligger vid en fuktkvot på 17%.

Risk för rötskador föreligger vid en fuktkvot på 28%.

För att utreda orsaken och omfattningen av de noterade bristerna rekommenderas att en fördjupad undersökning utförs, vilket ofta resulterar i ett åtgärdsförslag.
