# Besiktningsprotokoll

Anticimex Försäkringsbesiktning i samarbete med Fastighetsbyrån

| Fastighetsbeteckning:<br>Konvaljen 13 | |

| Besiktningsdatum:<br>2026-07-28 | Protokollnummer:<br>69810129 |

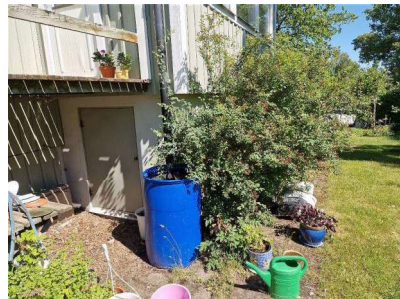
Växter finns i anslutning till grundmur.

När det finns rabatter och växter nära grundmuren finns risk att fukt stannar kvar i väggarna. Detta kan i sin tur orsaka invändiga fuktskador. Växternas rötter kan också skada grundmuren och sätta dräneringsledningen ur funktion.

Marken lutar svagt mot grunden.

Detta innebär en ökad fuktbelastning mot grunden vilket i sin tur kan orsaka fuktskador i huset. Finsprickor i sockel noteras.

Området närmast huset rekommenderas att vara fritt från växtlighet. Träd närliggande huset/tak skräpar ned taket och fyller hängrännor. Löpande underhåll för detta rekommenderas.

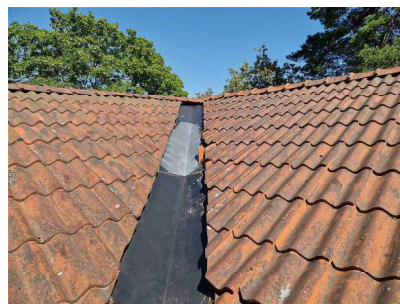
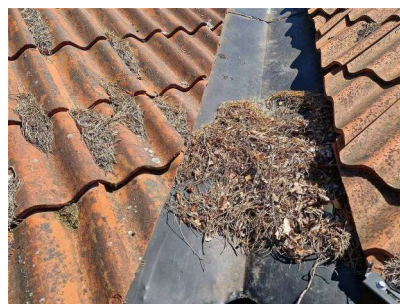
Takpanna/or är lösa vid vinkelrännor på taket. Plåtar noteras med färgsläpp.

Takpannorna vid vinkelrännan är inte ordentligt fastsatta i läkten. Detta medför att takpannorna kan ändra läge, vilket i sin tur kan leda till att regnvatten kan rinna in i takkonstruktionen och orsaka mikrobiella skador (angrepp av mikroorganismer) i takbrädor och takstolar. Rikligt med kvistar/barr noteras på taket.
