# Besiktningsprotokoll

Anticimex Försäkringsbesiktning i samarbete med Fastighetsbyrån

| Fastighetsadress:<br>Lokattvägen 20 | |

| Besiktningsdatum:<br>2026-07-27 | Protokollnummer:<br>69831056 |

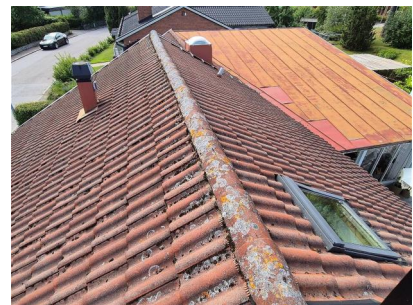
### Utvändigt / Tak

Taket har besiktigats från takstegen på framsidan av huset och från marken.

Det ligger lite mossor på takpannorna, vilket kan tas bort med ett mossborttagningsmedel, samt att den falsade plåten på det ombyggda gamla garaget börjar bli i behov av målningsunderhåll.

Det jag vill rekommendera är att se över och måla den falsade takplåten på den utbyggda gamla garagedelen och eventuellt behandla takpannorna på övriga taket med ett mossborttagningsmedel.

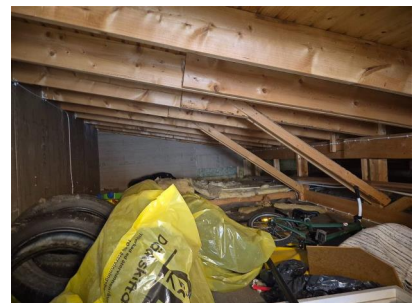
### Utvändigt / Vind över det ombyggda gamla garaget

Inget att notera.

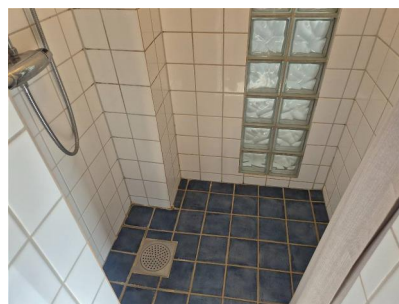
### Entréplan / Dusch/Toalett

Glipor finns mellan kakelplattor och betongglaspartiet.

Detta skulle kunna leda till att vatten tränger in bakom kakelplattorna vid duschning och eventuellt in bakom tätskiktet.

Vid fuktindikering som utfördes, både inifrån duschplatsen och från sidan ut mot allrummet, noterades dock ingen förhöjd fuktighet. Fogen mellan glasblocken och kakelplattorna bör tätas med en silikonfog.

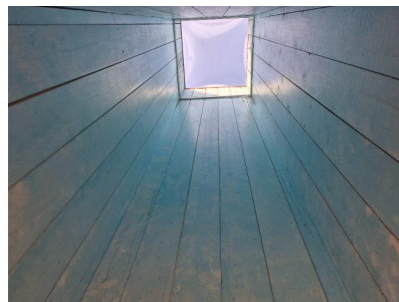
I trumman upp till takfönstret syns det att det kan bildas kondensfukt vid vissa tillfällen.

Vill man minska mängden kondensbildning i trumman kan ett extra frånluftsdon placeras i trumman, vilket kan göras från vinden där både trumman och ventilationskanalerna är åtkomliga.

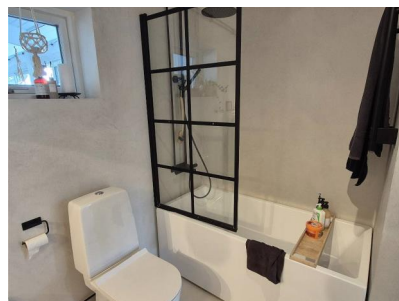
### Entréplan / Badrum

Utrymmet har renoverats med så kallad microcement som lagts på de befintliga plattorna.

Det innebär att tätskiktet som finns under plattorna är äldre, men microcementen som behandlas med en lack blir i princip vattentät. Det är anslutningen mot golvbrunnen som blir den svaga punkten och därför är det viktigt att golvbrunnen hålls rengjord så att vattnet inte stiger upp på golvet med en ökad fuktbelastning på tätskiktet där.

Vid fuktindikering som utfördes i utrymmet noterades ingen förhöjd fuktighet.

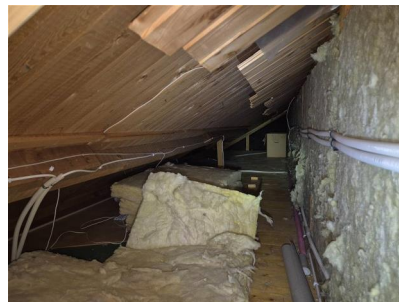
### Övre plan / Sidovind väster

Vid kontroll av vinden uppmättes fuktvärden under kritisk fuktnivå för mikrobiell tillväxt och en normal lukt upplevdes.

Risk för mikrobiell påväxt finns om den relativa fuktigheten i den omgivande luften är över 75 % vilket i furuvirke motsvarar en fuktkvot på 17 %. Fuktkvoten i underlagstak/takbjälkar uppmättes vid besiktningstillfället till 6 %.

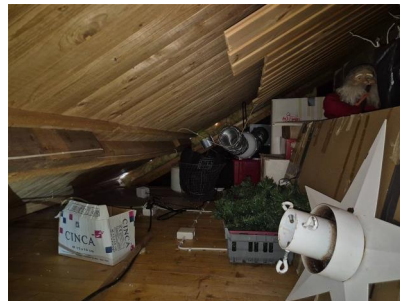
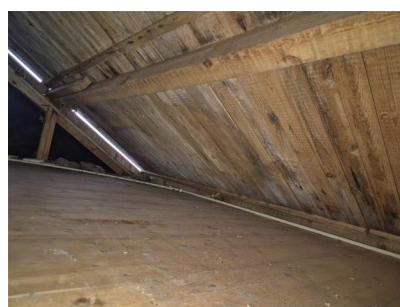
### Övre plan / Sidovind öster

Denna vind har tidigare drabbats av fuktproblem, men efter att en trygghetsvakt med fläkt installerats så har fuktproblemen avstannat.

Vid besiktningen uppmättes fuktkvoten till 6 % även på denna vind.

Den missfärgning som finns kvar på yttertaket insida bedöms endast vara ett synbart problem i dagsläget. Däremot kan man sätta dit en tätningslist på luckan ut till utrymmet och montera en extra friskluftsventil inne i bostadsutrymmet på övre plan för att minska fuktpåverkan på vinden.
