# Besiktningsprotokoll

Anticimex Försäkringsbesiktning i samarbete med Fastighetsbyrån

| Fastighetsadress:<br>Kärravägen 108E | |

| Besiktningsdatum:<br>2026-07-28 | Protokollnummer:<br>69824800 |

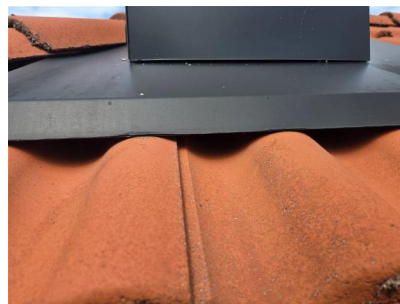
Taket täcks av betongpannor med underlagstak av träfiberskivor.

Skorstensplåten är otät mot takpannorna.

Med denna konstruktion är det extra viktigt att takpannorna är hela och yttertaket tätt. Eftersom underlagstaket inte har en papp kan regn och snö som tränger in genom otätheter leda till fuktskador i underliggande konstruktion.

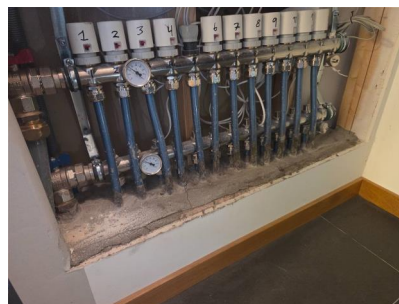
I väggen i en garderob finns fördelningen av golvvärmen.  
Inget tärsikt finns under.

Risk finns att vatten kan tränga in och orsaka fuktrelaterade skador vid ett eventuellt läckage.

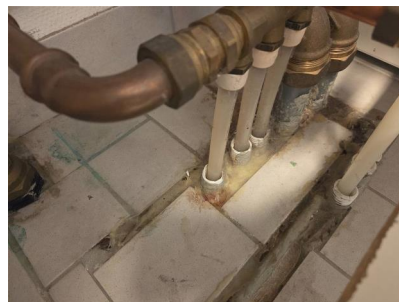
Rör genomföringar finns i golvet och som är tätat med silikon.

Rör genomföringar i golvet medför en ökad risk för att vatten tränger ner i omkringliggande konstruktioner och orsakar fuktskador. Vid uppbyggnaden av utrymmet var detta tillåtet. I dagens branschregler är detta inte längre tillåtet.

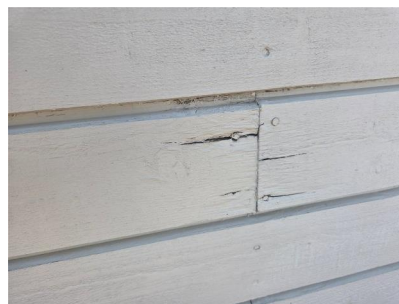
Lokala rötskador finns i fasaden åt öster.
