# Besiktningsprotokoll

Anticimex Försäkringsbesiktning i samarbete med Fastighetsbyrån

| Fastighetsadress:<br>Örtagårdsgränd 5 | |

| Besiktningsdatum:<br>2026-07-29 | Protokollnummer:<br>69837081 |

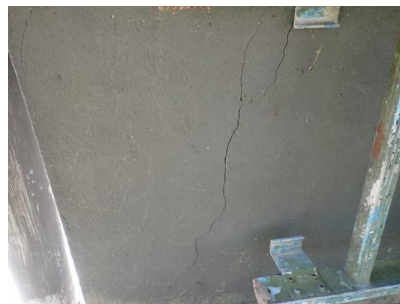
#### Utvändigt / Sockel

Sprickor finns i sockel.

Dessa bedöms inte ha lett till bakomliggande skador.

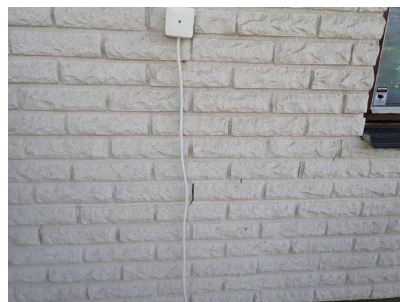
#### Utvändigt / Fasad

Sprickor finns i tegelfasaden.

Dessa bedöms inte ha lett till bakomliggande skador.

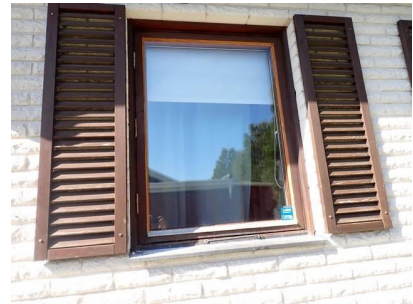
Torrspäckor finns på fönster.

Dessa bedöms inte ha lett till bakomliggande skador.

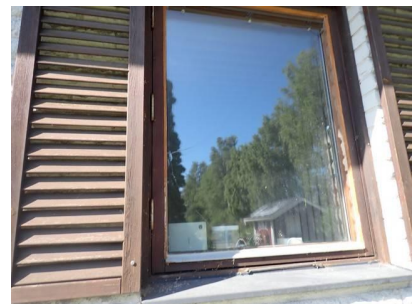
Trasig fönsterruta finns.

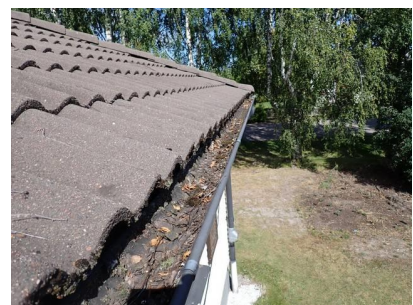
### Utvändigt / Hängrännor / Stuprör

Hängrännor är skräpfyllda.

Eftersom hängrännor är fulla med skräp finns risk för fuktskador på fasad och sockel då vatten kan svämma över.

För att förhindra översvämning rekommenderas rensning av hängrännor.

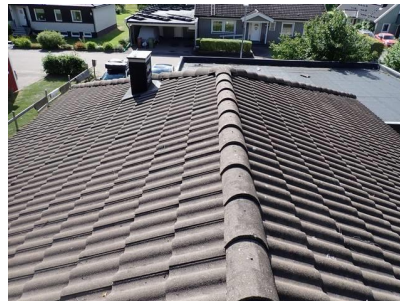
### Utvändigt / Tak

Yttertaket är äldre.

Takpannor, plåtdetaljer och underlagspapp har enligt vår bedömning en begränsad livslängd. Eftersom husets taktäckning är äldre har det ett minskat motstånd mot vatteninträngning. Detta i sin tur kan leda till fuktskador på träläkt och vidare ner i underliggande konstruktioner.

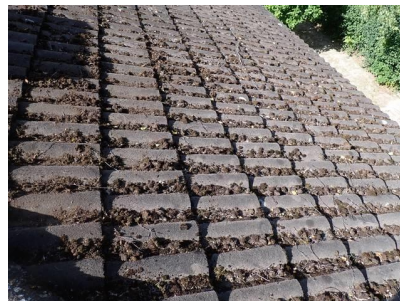
Mosspåväxt finns på takpannor.

Mossa som växer på taket kan leda till att taktäckningen har ett minskat motstånd mot vatteninträngning. Detta i sin tur kan leda till fuktskador på träläkt och takkonstruktionen vilket kan resultera i mikrobiella skador (angrepp av mikroorganismer).

För att öka livslängden på taket rekommenderas att mossan tas bort från takpannorna.

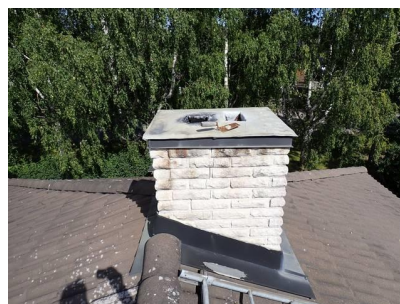
Skorstenen saknar väderskydd.

Väderskydd kan monteras för att skydda mot nederbörd som annars kan orsaka fuktskador och frostsprängning i skorstenen/ murstocken.

Vi rekommenderar att du kontaktar en fackman för att ta reda på hur och om ett väderskydd ska monteras.

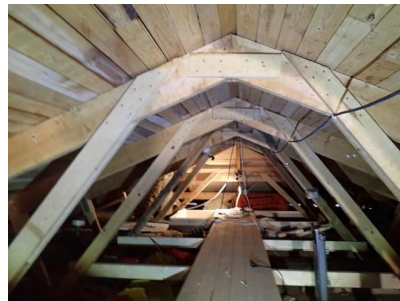
### Utvändigt / Vind

Vid kontroll av vinden har fuktvärden under kritisk fuktnivå för mikrobiell tillväxt uppmätts, dock finns mikrobiell påväxt på underlagstak. Fastighetsägaren har monterat in frisklufts ventiler i sovrummen och vardagsrummet samt monterat frånlufts fläkt i våtrum.

Fuktkvoten i underlagstak/takbjälkar uppmättes till 9 %.

Det finns risk för mikrobiell tillväxt om den relativa fuktigheten (RF) i den omgivande luften är över 75 %. I furuvirke motsvarar det en fuktkvot (FK) på 17 %.

Den upptäckta mikrobiella påväxten på underlagstaket är ett tecken på att vinden har tillförts eller tillförs fukt inifrån bostaden. Observera att besiktning av bostadens ventilationssystem inte har ingått i uppdraget.

För att komma tillrätta med detta kan fukttillförseln inifrån bostaden behöva minskas. Det kan göras genom att ventilationen i bostaden förbättras samt att eventuella otätheter i vindsbjälklaget (tak-/väggvinklar, taklucka med mera) tätas. Läs Anticimex faktablad om uppvärmda vindsutrymmen för tips och råd.

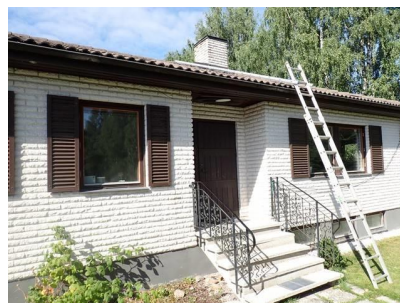
### Utvändigt / Entrébro

Trappsteg glappar.

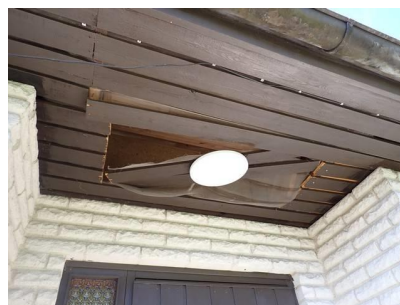
Undertak är inte återställt.

Detta skall återställas innan försäljningen enligt fastighetsägaren.

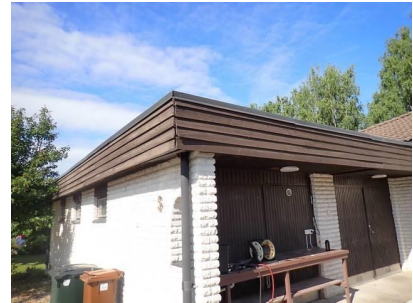
Träsargen runt taket har färgsläpp och torrsprickor.

Träkonstruktioner där målningsbehov finns riskerar att få fukt- och rötskador på grund av sämre vattenavvisande förmåga.

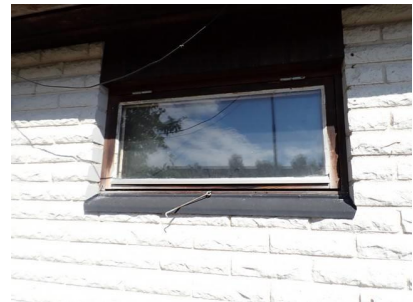
Torrsprickor finns på fönster.

Dessa bedöms inte ha lett till bakomliggande skador.

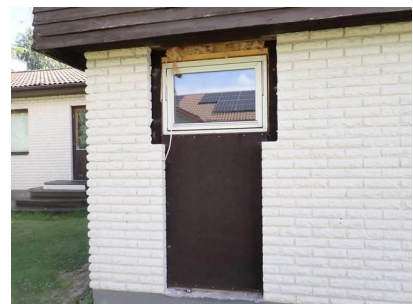
Ej helt färdigställt efter att man tagit bort dörren och satt dit ett fönster.

Detta skall vara klart innan försäljningen enligt fastighetsägaren.

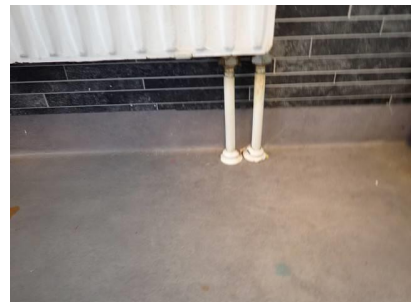
### Entréplan / Badrum/Wc

Rör genomföring finns i golv.

Rör genomföringar i golvet medför en ökad risk för att vatten tränger ner i omkringliggande konstruktioner och orsakar fuktskador.

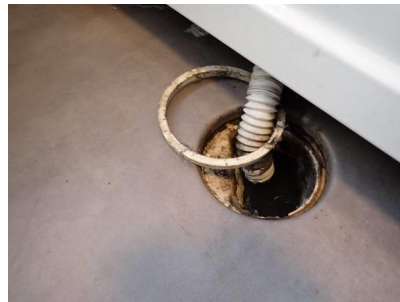
Golvbrunnen är inte utbytt i samband med renovering.

Risk finns att det nya tätskiktet inte har kunnat anslutas till golvbrunnen på ett riktigt sätt, vilket kan leda till fuktskador i omkringliggande konstruktioner.

Klämring i golvbrunn är lös.

Den lösa klämringen i golvbrunnen medför att vatten kan tränga ner i omkringliggande konstruktioner med fuktskador som följd. Detta kan i sin tur leda till mikrobiella skador (angrepp av mikroorganismer).

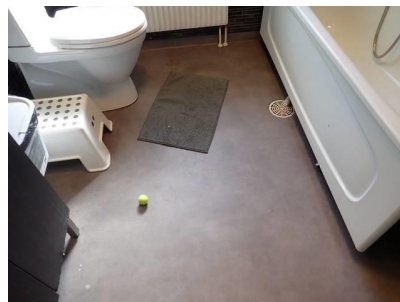
Golvlutning.

Brister i golvets och/eller tätskiktets lutning medför risk för att vatten tränger in i omkringliggande konstruktioner/utrymmen vilket i sin tur orsakar fuktrelaterade skador. Det medför också ökad risk för att vatten blir stående i golvets lågpunkter, vilket kan orsaka missfärgningar samt att "unken" lukt uppstår.

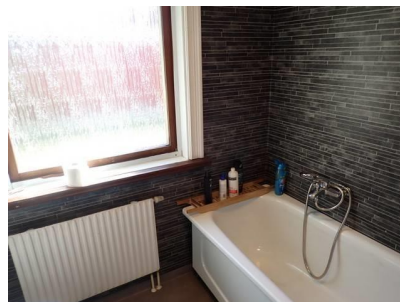
Fönster är olämpligt placerat.

Fönstrets placering i våtutrymmet utgör en risk för fuktskador i fönster- och väggkonstruktionen.

För att minska risken för fuktskador på fönster och väggkonstruktion rekommenderas att man skyddar fönstret mot vattenbegjutning.

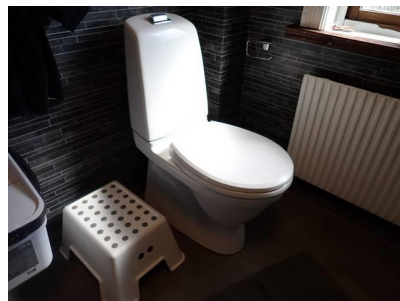
WC-stolen är lös.

Det finns risk för fuktskador eftersom WC-stolen är lös. Rörledning och kopplingar kan släppa och orsaka rörbrott med vattenskador som följd.

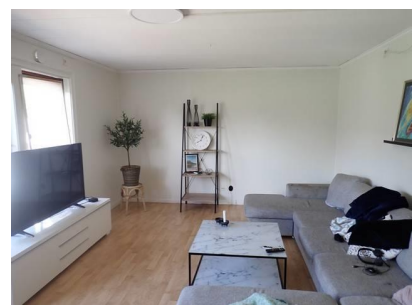
### Entréplan / Vardagsrum

Golvknarr förekommer.

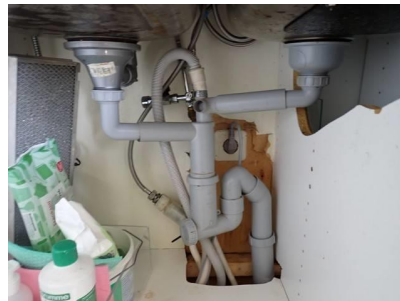
### Entréplan / Kök

Fuktskydd saknas i diskbänksskåp samt att avloppsslangen från diskmaskin inte sitter förankrad i underkant diskbänksskåp.

Utan fuktskydd är det svårt att upptäcka läckage från rörledningar. Vatten kan då tränga in i omkringliggande konstruktioner och orsaka fuktskador.

För att upptäcka eventuella läckage, installera ett fuktskydd.

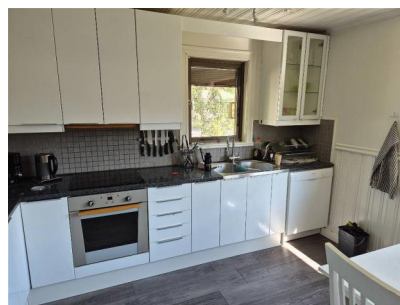
Fuktskydd saknas under vitvaror.

Utan fuktskydd är det svårt att upptäcka läckage. Vatten kan då tränga in i omkringliggande konstruktioner och orsaka fuktskador.

För att upptäcka eventuella läckage, installera ett fuktskydd.

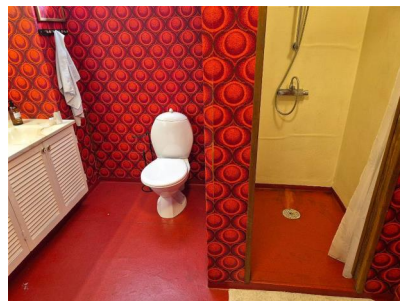
### Källarplan / Dusch/Toalett

Våtutrymmet har äldre yt-/tätskikt.

Utrymmet är äldre och har passerat tiden för sin tekniska livslängd.

Renovering av utrymmet rekommenderas. Kontakta en behörig våtrumsentreprenör för en renovering. I samband med renoveringen bör omkringliggande konstruktioner kontrolleras för att upptäcka eventuella följdskador.

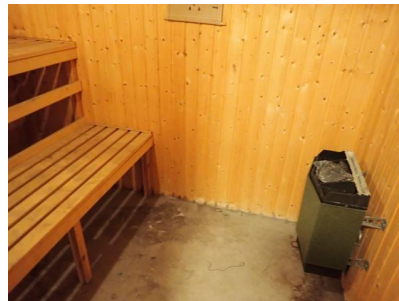
### Källarplan / Bastu

Utrymmet har påreglade källarväggar.

Påreglade källarväggar har en naturlig fuktpåverkan från mark. Detta leder till mikrobiella skador (angrepp av mikroorganismer) som i sin tur leder till att mikrobiell lukt sprids till boendemiljön.

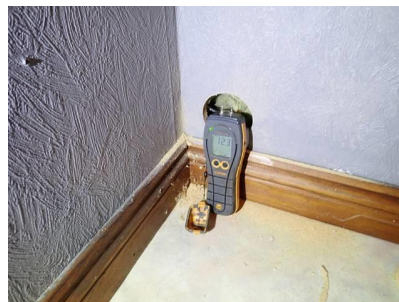
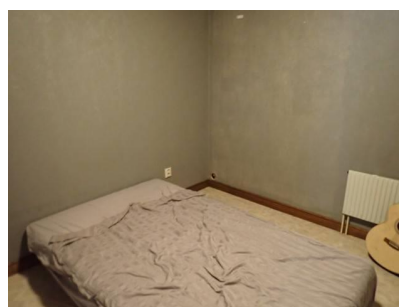
### Källarplan / Sovrum 4

Vid kontroll av ytterväggskonstruktion uppmättes fuktvärden under kritisk nivå för mikrobiell tillväxt och normal lukt upplevdes.

Källargrundmurar med påreglade isolerade ytterväggar.  
Fuktkvoten uppmättes till 12,3 %, den relativa fuktigheten uppmättes till 69 % och en normal lukt kunde kännas i golv/vägg vinkel.

Golvknarr förekommer.

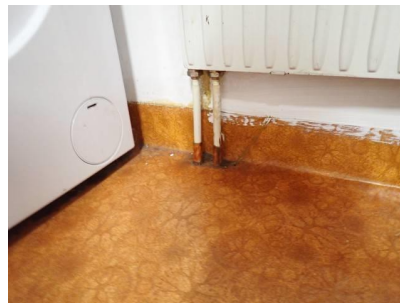
Våtutrymmet har äldre yt-/tätskikt.

Eftersom funktionen, som innebär att ytskiktet/tätskiktet ska vara vattentätt, kan vara nedsatt finns en ökad risk att vatten tränger igenom ytskiktet/tätskiktet med vattenskador i omkringliggande konstruktioner som följd.

Rör genomföring finns i golv.

Rör genomföringar i golvet medför en ökad risk för att vatten tränger ner i omkringliggande konstruktioner och orsakar fuktskador. Vid uppbyggnaden av utrymmet var detta tillåtet och utförandet anses därför vara fackmässigt utfört. I dagens branschregler är detta inte längre tillåtet.

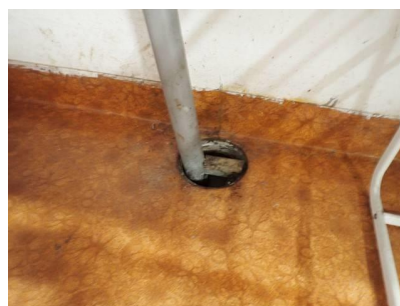
Golvbrunnen är placerad för nära vägg.

Det finns risk att tätskiktet inte har kunnat anslutas på rätt sätt, vilket kan leda till fuktskador.

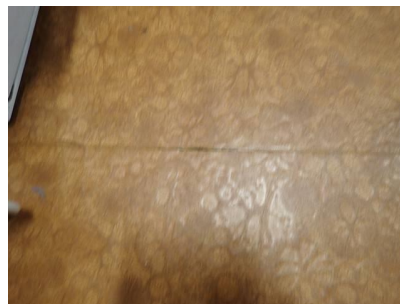
Golvbelägningens skarvar är otäta.

Den öppna mattskarven medför att vatten kan tränga ner i omkringliggande konstruktioner med fuktskador som följd.

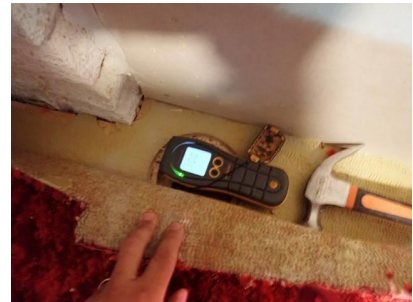
### Källarplan / Sovrum 5

Vid kontroll av golvkonstruktion gjordes provhål i golvet där uppmättes fuktvärden under kritisk nivå för mikrobiell tillväxt och normal lukt upplevdes.

Golvet är uppbyggt enligt följande; reglar, isolering samt spångolv som ytskikt.

Fuktkvoten uppmättes till 10 %, den relativa fuktigheten uppmättes till 70 %.

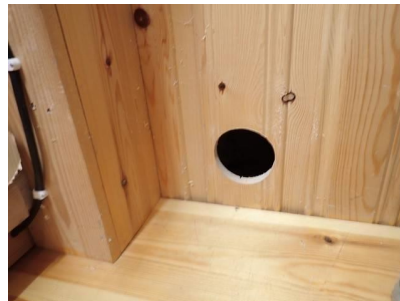
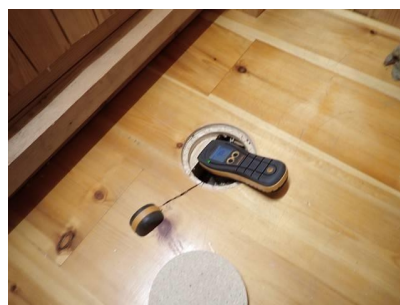
Vid kontroll av yttervägg och golvkonstruktion uppmättes fuktvärden under kritisk nivå för mikrobiell tillväxt och normal lukt upplevdes.

Fuktkvoten uppmättes till 14,6 % i ytterväggen, den relativa fuktigheten uppmättes till 71 %.

Fuktkvoten uppmättes till 9,6 % i ytterväggen, den relativa fuktigheten uppmättes till 70 %.
