Sjöfolket 25

Vaktelvägen 6

| Uppdragsnummer | C18778 |
| Besiktningsdatum | 2026-07-29 |

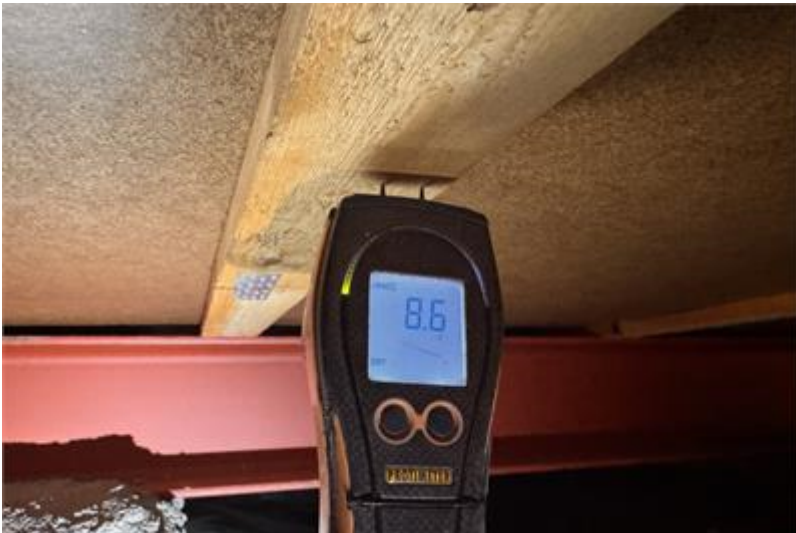
Fuktvärden under kritisk nivå för mikrobiell tillväxt uppmättes.  
Fk uppmättes till ca 8-9%.  
Ingen avvikande lukt upplevdes i grunden.

Det kritiska gränsvärdet för mikrobiell tillväxt brukar anges till ca 15-17% fuktkvot (FK).

Resultatet av kontrollen visar inte tecken på skador eller att åtgärder behöver vidtas.
