**Fastighetsuppgifter**

Bastuban 5

Banjovägen 1

## Bilaga 1

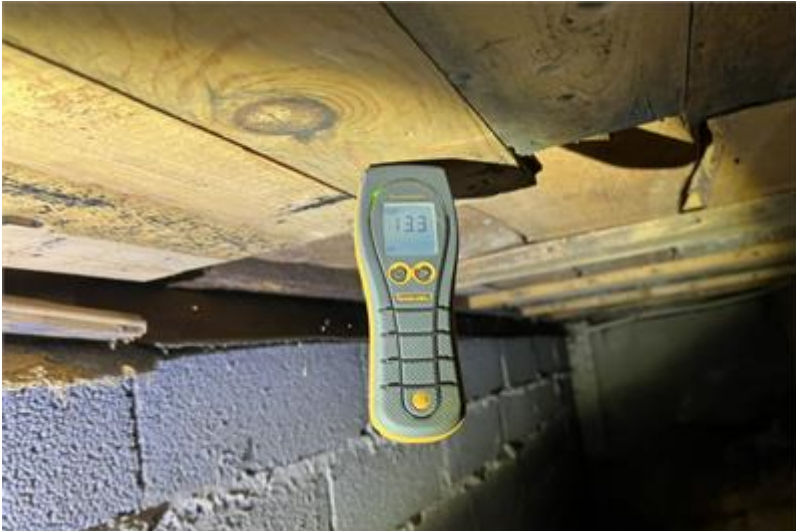
En torpargrund är en riskkonstruktion med avseende på fukt- och mikrobiella skador. Mikrobiell påväxt har noterats och en fortsatt teknisk undersökning rekommenderas därför, se även info på protokollets sista sida Pos. 10.

| Byggnadsdel | Torpargrund |
| Konstruktionsdel | Bjälklag |
| Konstruktionsuppbyggnad | Träbjälklag med mellanliggande isolering |

Vissa missfärgningar förekommer i bjälklaget. Organiskt material på marken. Fuktkvoten uppmättes till 13 % i träbjälklaget. Det kritiska gränsvärdet för mikrobiell tillväxt brukar anges till ca 15-17% fuktkvot (FK).

Resultatet av kontrollen visar att åtgärdsbehov föreligger. Notera att stickprovsmässig undersökning är utförd samt att mätvärden normalt sett kan variera över årstiderna. För att säkert fastställa konstruktionens kondition och fuktstatus måste en mer omfattande undersökning utföras.
