**Fastighetsuppgifter**

Ärtan 1

Hagabergsvägen 28

| Uppdragsnummer | A37616 |

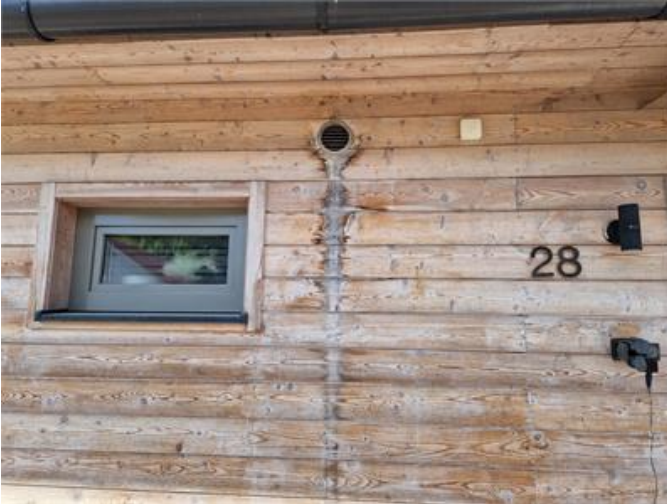
| Besiktningsresultat | | | | | |
|---|---|---|---|---|---|
| Fasad och Sockel | | x | | | Rinnmärken förekommer på fasad i anslutning till ventil. Se även bild sid 5. |

Fasad:  
Rinnmärken förekommer på fasad i anslutning till ventil.
