# Besiktningsprotokoll

Anticimex Försäkringsbesiktning i samarbete med Fastighetsbyrån

| Fastighetsbeteckning:<br>Sparkstöttingen 14 | |

| Besiktningsdatum:<br>2026-07-03 | Protokollnummer:<br>69798805 |

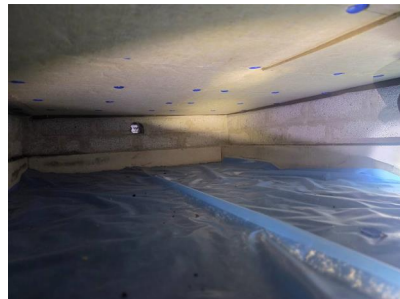
Krypgrunden är en riskkonstruktion

Vid kontroll av konstruktionen i krypgrund uppmättes fuktvärden under kritisk fuktnivå för mikrobiell tillväxt och normal lukt upplevdes.

Golvbjälklaget ovan den uteluftsventilerade krypgrunden riskerar att drabbas av fuktskador på grund av naturlig fuktpåverkan. Detta kan i sin tur leda till mikrobiella skador (angrepp av mikroorganismer) som kan leda till att mikrobiell lukt sprids till boendemiljön. Fuktkvoten uppmättes till 10 %.

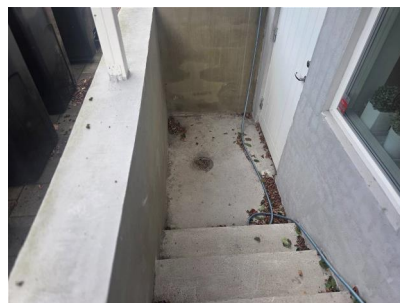
Utvändig källartrappa har en brunn, det är viktigt med noggrant underhåll i form av rengöring/rensning för att förhindra stopp. Risk finns vid översvämning att vatten tränger in i angränsande konstruktioner med fuktrelaterade skador som följd.

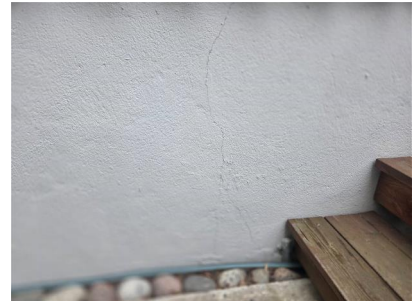
Då altan döljer del av sockeln är den inte besiktigad tillfullo  
Av det som gått att besiktiga noteras följande  
- enstaka tunna sprickor noteras

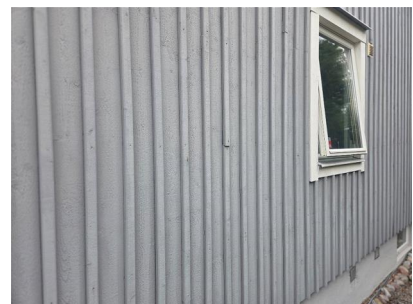
Fasadpanelen ser bra ut dock noteras  
Fasadpanelen skarvad på vägg  
- lockläckt gått i sär på enstaka ställen  
- mindre torrsprickor i ändträ  
När fasadpanel är skarvad mitt på en vägg utan något skydd mot ex vis  
regn finns det en risk för fuktinträngning i skarvarna, med fuktelaterade  
skador i ändträ och bakomvarande konstruktioner som möjlig följd.

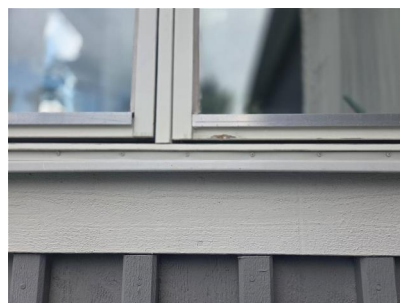
Fönster är i varierande grad begynnande behov av målning/underhåll.

Fönster och karmar där målningsbehov finns riskerar att få fukt- och rötskador på grund av sämre vattenavvisande förmåga.

För att öka livslängden på fönster rekommenderas målning och underhåll.

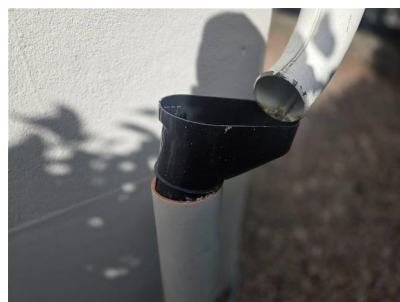
Ett stuprör på framsidan är bristfälligt anslutet till markledning.

Stuprör som avslutas intill huset (ovan mark) kan medföra en ökad fuktbelastning på grundmur/sockel som i sin tur kan leda till fuktrelaterade skador.

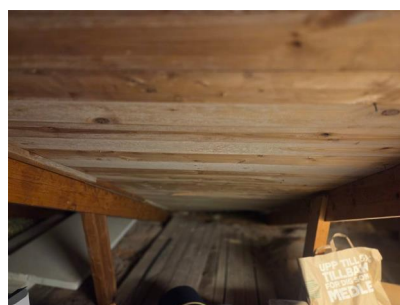
Vid kontroll av vinden har fuktvärden under kritisk fuktnivå för mikrobiell tillväxt uppmätts, dock finns mindre mikrobiell påväxt på underlagstak. Om detta är ett problem idag eller om det är ett äldre problem är svårt att fastställa då rådande problematik inte finns på dom varma månaderna på året.

Fuktkvoten i underlagstak/takbjälkar uppmättes till 8 %.

Den upptäckta mikrobiella påväxten på underlagstaket är ett tecken på att vinden har tillförts eller tillförs fukt inifrån bostaden. Observera att besiktning av bostadens ventilationssystem inte har ingått i uppdraget.

För att komma tillrätta med detta kan fukttillförseln inifrån bostaden behöva minskas. Det kan göras genom att ventilationen i bostaden förbättras samt att eventuella otätheter i vindsbjälklaget (tak-/väggvinklar, taklucka med mera) tätas. Läs Anticimex faktablad om oppvärmda vindsutrymmen för tips och råd.

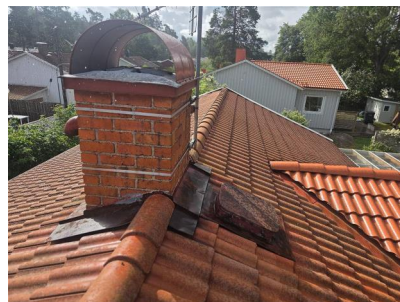
- På yttertaket noteras följande
- äldre rostiga plåtdetaljer
  - underlagspappen bristfälligt uppvikt på skorsten
  - nockband saknas på den äldre delen

Dessa anmärkningar innebär en ökad risk för fuktskador i takkonstruktionen

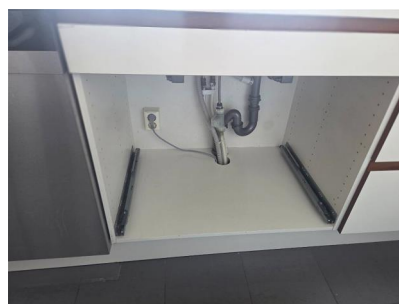
Fuktskydd saknas i diskbänksskåp

Utan fuktskydd är det svårt att upptäcka läckage från rörledningar. Vatten kan då tränga in i omkringliggande konstruktioner och orsaka fuktskador.

För att upptäcka eventuella läckage, installera ett fuktskydd.

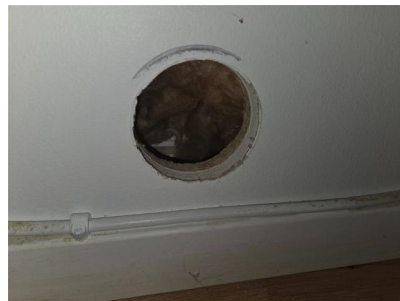
- På källarplan finns följande riskkonstruktioner
- påreglade källarytterväggar som ligger under marknivå
  - flytande golv

Vid kontroll av konstruktion på två ställen uppmättes fuktvärden över kritisk nivå för mikrobiell tillväxt och normal lukt upplevdes.

Vid provhål i väggen i sovrums 4 uppmättes den relativa fuktigheten till 83%

Vid provhål i väggen i sovrums 5 uppmättes den relativa fuktigheten till 86%

Väggens uppbyggnad: gipsskivor, osb, isolering, plåttregel, grundmuren

Vi rekommenderar en fördjupad undersökning för att bedöma orsak och omfattning.

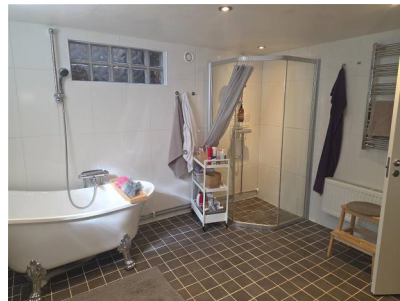
- Våtutrymmet har äldre yt-/tätskikt.
- rörgenomföring i väggen som dessutom ligger för nära väggen
  - spricka i kaklet
  - fönster olämpligt placerat ovanför badkar
  - bom-ljud noteras under klinkerplattor

Eftersom funktionen, som innebär att ytskiktet/tätskiktet ska vara vattentätt, kan vara nedsatt finns en ökad risk att vatten tränger igenom ytskiktet/tätskiktet med vattenskador i omkringliggande konstruktioner som följd.
