**Fastighetsuppgifter**

Fastighetsbeteckning  
Västanberga 1:10  
Adress  
Västanbergahöjden 17  
18637 Vallentuna

| Uppdragsnummer | AB7722 |
| Besiktningsdatum | 2026-07-28 |

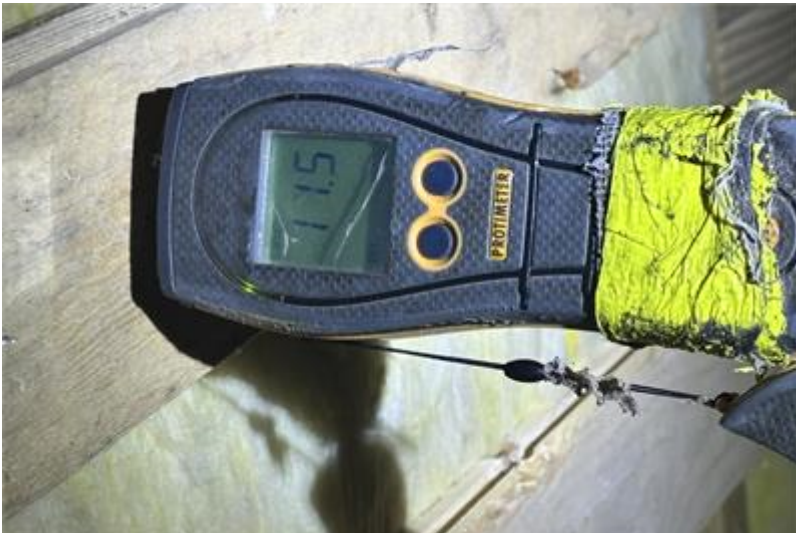
| Byggnadsdel | Krypgrund. |
| Konstruktionsdel | Golvbjälklag ovan krypgrund. |
| Konstruktionsuppbyggnad | Blindbotten, träbjälklag, isolering, övergolv. |

Vid stickprovskontroll uppmättes fuktvärden under gränsvärdet och ingen avvikande lukt upplevdes.

Fuktkvoten uppmättes till mellan 11-13%

Det kritiska gränsvärdet för mikrobiell tillväxt brukar anges till ca 17% fuktkvot (FK).

Resultatet av stickprovskontrollen ger inga indikationer på att skador förekommer.
