# Besiktningsprotokoll

Anticimex Försäkringsbesiktning i samarbete med Fastighetsbyrån

| Fastighetsadress:<br>Malma Sundby Riddarstugan | |

| Besiktningsdatum:<br>2026-07-27 | Protokollnummer:<br>69841799 |

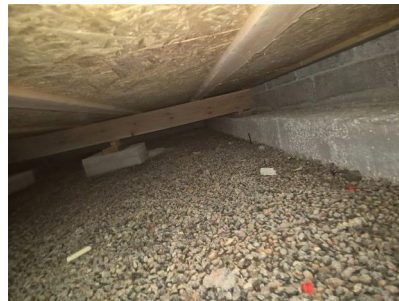
Vid kontroll av konstruktion uppmättes fuktvärden över kritisk fuktnivå.

Uteluftsventilerade krypgrunder med bjälklag av organiskt material har ofta fuktskador på grund av naturlig fuktpåverkan. Detta kan resultera i mikrobiella skador.

Fuktkvoten uppmättes till 19 %.

Gränsvärden för mikrobiell tillväxt.

Det finns risk för mikrobiell tillväxt om den relativa fuktigheten (RF) i den omgivande luften är över 75 %. I furuvirke motsvarar det en fuktkvot (FK) på 17 %.

För att undvika detta så måste grundens klimat bli torrare. Läs Anticimex faktablad om uteluftsventilerade krypgrunder för tips och råd.

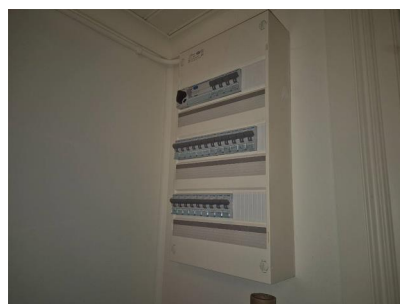
El-centralen har jordfelsbrytare.

Jordfelsbrytare finns installerad vid elcentralen.
