**Fastighetsuppgifter**

Ekillatorp 1:55

Fågelvägen 6

| Uppdragsnummer | AB7725 |

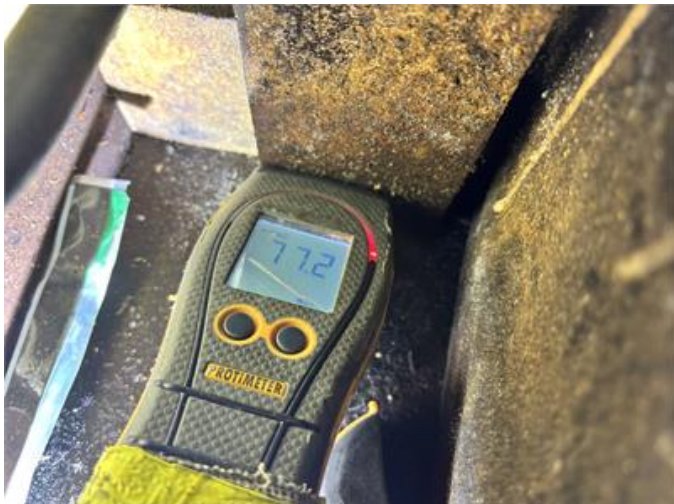
| Besiktningsresultat | | | | | |
|---|---|---|---|---|---|
| | | | X | | Sannolik fuktskada föreligger under diskbänksskåpet, vilket bör kontrolleras av fackman. |

Bilden är tagen i diskbänksskåpet och visar en fuktskada.
