# Besiktningsprotokoll

Anticimex Försäkringsbesiktning i samarbete med Fastighetsbyrån

| Fastighetsbeteckning:<br>Hölö-Vreta 1:48 | |
| Fastighetsadress:<br>Vreta 19B | |

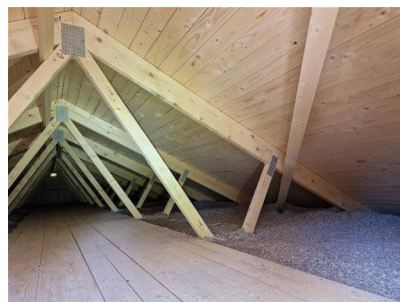
Vid kontroll av vinden uppmättes fuktvärden under kritisk fuktnivå för mikrobiell tillväxt och en normal lukt upplevdes.

Fuktkvoten i underlagstak/takbjälkar uppmättes till 8 %.

Risk för mikrobiell tillväxt föreligger om den relativa fuktigheten (RF) i den omgivande luften är över 75 % vilket i furuvirke motsvarar en fuktkvot (FK) på 17 %.

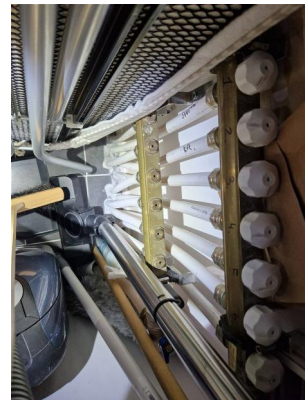
Kopplingscentral golvvärme saknar vattentät botten.

Denna installation ska ha en vattentät botten och vara försedd med skvallerrör. När det saknas ökar risken för att ett läckage inte upptäcks i tid. Det kan leda till fuktskador i omkringliggande konstruktioner.

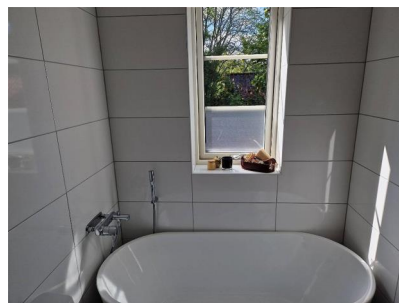
Duschen är placerad nära ett fönster.

För att minska risken för fuktskador på fönster och väggkonstruktion rekommenderas att man skyddar fönstret mot vattenbegjutning med till exempel draperi.

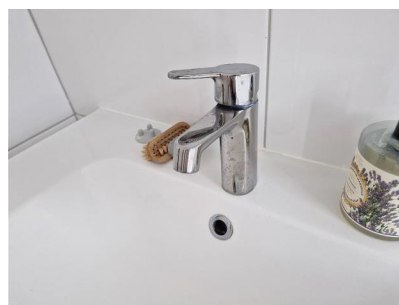
Handfatskran sitter löst.
