**Fastighetsuppgifter**

Norra Röd 3:121

Skåpesund Trankoket 81

Byggnadsbeskrivning  
Friliggande villa 1½-plan med källare

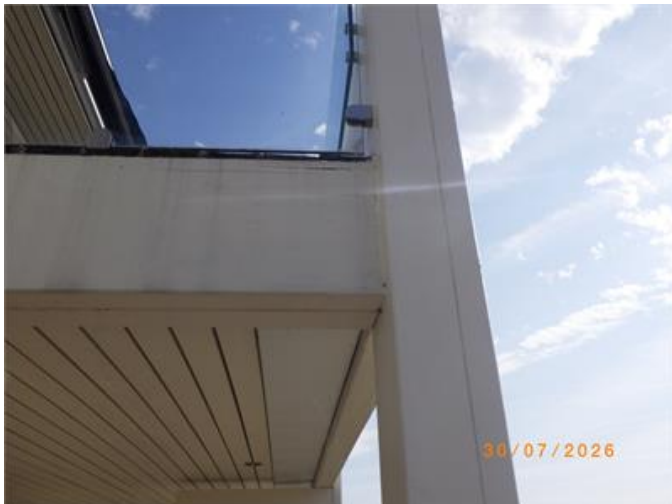
Lokal rötskada i balkongkonstruktion.

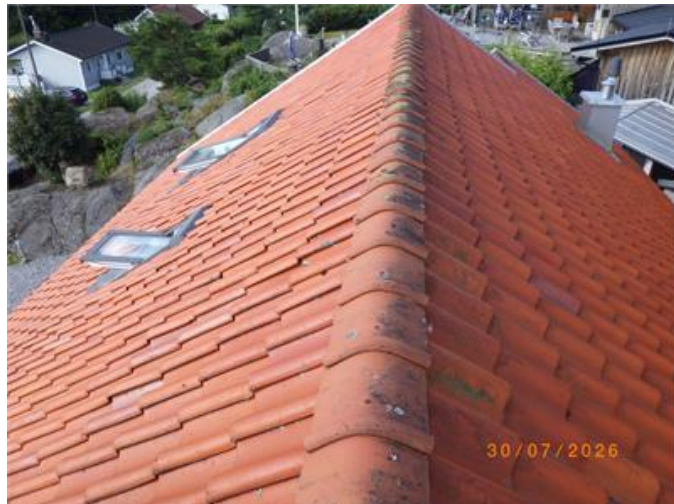
| Besiktningsresultat | | | | | |
|---|---|---|---|---|---|
| Tak | | X | | | Taket är besiktigt från taksteg och mark. Underlagspappen är av äldre standard. |
| | | X | | | Delar av takkonstruktionen är en sk. parallell takkonstruktion. Se kommentar/riskanalys |

Översiktsbild yttertak.

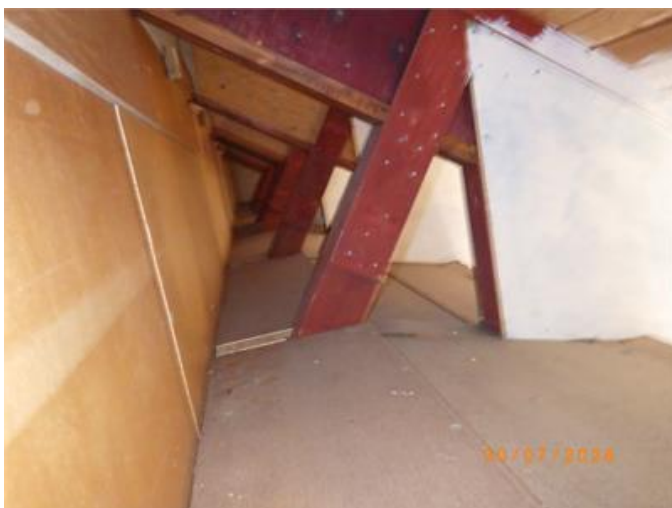
| Besiktningsresultat | | | | | |
|---|---|---|---|---|---|
| Sidovindar | X | | | | Sidovindar är besiktigade via luckor då är för trångt att krypa in. I övrigt inget att notera. |

Översiktsbild sidovind.

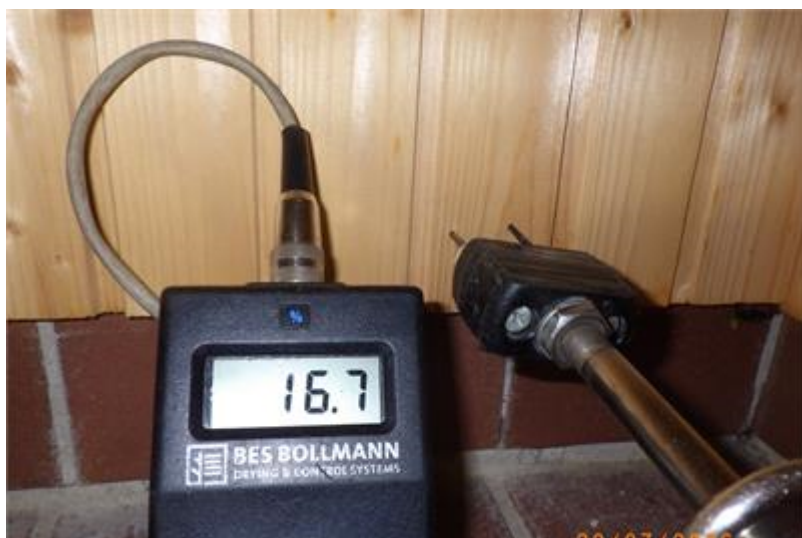
Samtliga mätningar/provhålstagningar är stickprovskontroller. Gränsen för mikrobiell påväxt i trä går vid ca 17% fuktkvot. Provhålstagning utfördes i garage längst i till höger mot yttervägg. Ovan betongplatta ligger det platonmatta med golvreglar och trägolv monterat på dessa, mätning utfördes i golvregel fuktkvoten uppmättes till ca 17%. Därefter mättes fuktkvot i bastupanel nedre delen under britsen fuktkvot uppmättes till ca 17% fuktkvot.

I källaren finns väggar och golv med uppreglade/flytande respektive påreglade konstruktioner (av organiska material). Dessa konstruktioner riskerar på grund av naturlig fuktpåverkan att drabbas av fukt och mikrobiologiska skador (mögel och röta). Detta kan påverka byggnaden och inomhusmiljön negativt. Det kan inte uteslutas att brister föreligger alternativt kommer att uppstå i det utvändiga fuktskyddet vilket medför att källarens utvändiga fuktskydd måste åtgärdas. Det rekommenderas att denna besiktning kompletteras med en fördjupad undersökning för att utreda orsaken till samt omfattningen av de fuktrelaterade bristerna.
