**Fastighetsuppgifter**

Fastighetsbeteckning  
Norra Husby 1:333  
Adress  
Tors hage 29  
619 71 Vagnhärad

| Uppdragsnummer | A37622 |

Byggnadsbeskrivning  
Enplans radhus

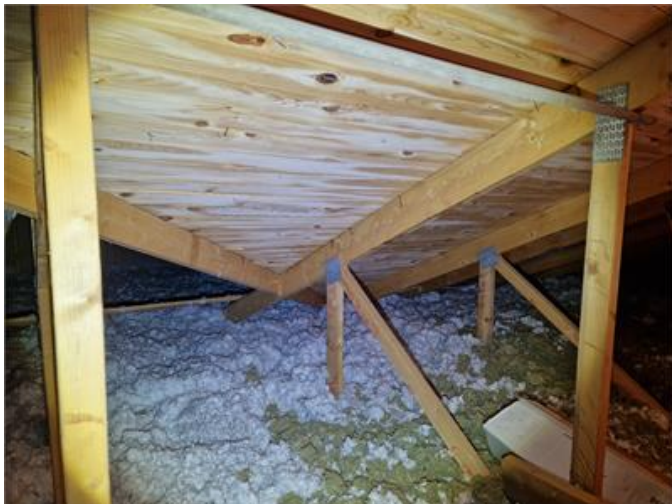
| Besiktningsresultat | | | | | |
|---|---|---|---|---|---|
| Vind | | X | | | Mikrobiell påväxt förekommer på underlagstakets undersida, vilket bör kontrolleras regelbundet för att se om förändringar sker och om åtgärder behöver vidtas. Se även bild sid 5.<br>(Vinden besiktad från golvbelagd del) |

Vind:  
Mikrobiell påväxt förekommer på underlagstakets undersida

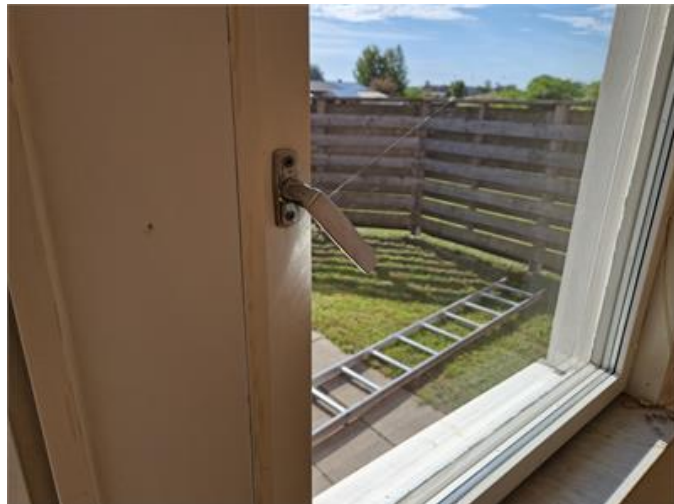
| Besiktningsresultat | | | | | |
|---|---|---|---|---|---|
| Kök | | X | | | - Fönsterstängning fungerar ej helt. Se även bild sid 5.<br>- Avloppsslangen till diskmaskin är ej klamrad i vägg/skåp. |

Kök:  
Fönsterstängning fungerar ej helt.

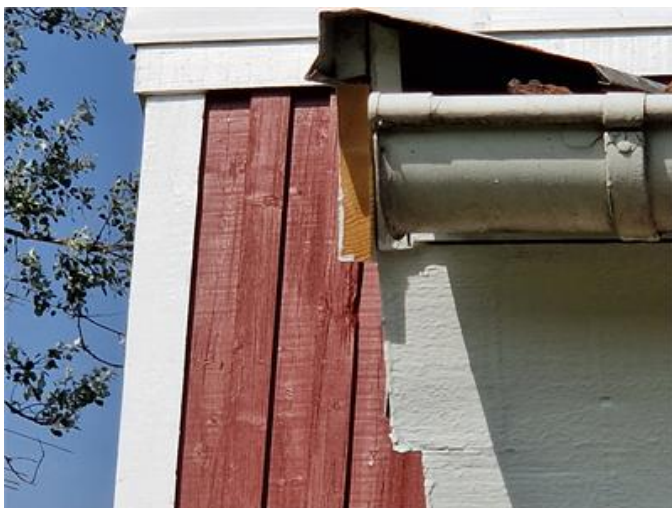
| Besiktningsresultat | | | | | |
|---|---|---|---|---|---|
| Tak | | X | | | - Taket är i paritet med sin tekniska livslängd.<br>- Nocktätning saknas.<br>- Rännalsplåt saknar korrekt kantuppvik.<br>- Omålat ändträ förekommer på vindskiva. Se även bild sid 5.<br>(Taket besiktat från mark och stickprovsmässigt från stege vid takfot) |

Tak:  
Omålat ändträ förekommer på vindskiva.
