# Besiktningsprotokoll

Anticimex Försäkringsbesiktning i samarbete med Fastighetsbyrån

| Fastighetsadress:<br>Laxnevägen 2 | |

| Besiktningsdatum:<br>2026-07-29 | Protokollnummer:<br>69810645 |

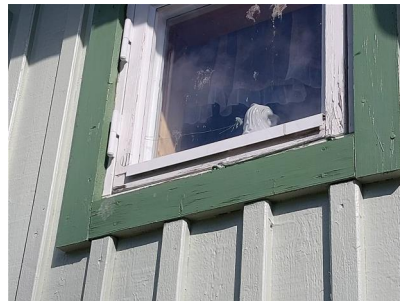
Fönsterbleck saknas delvis på fönster (fönster på tillbyggnaden). Befintliga bleck saknar uppvik på kanterna (tätat med silikon).

Detta medför en ökad risk för att vatten kan rinna in och orsaka fuktrelaterade skador i omkringliggande konstruktioner.

Lokalt behov av målning/underhåll förekommer.

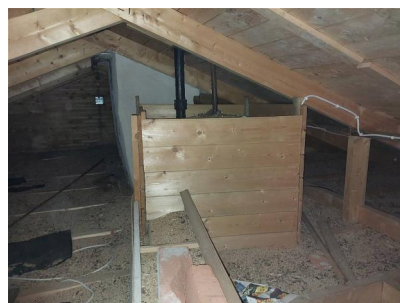
Expansionskärl finns installerad på vind.

Expansionskärl som är i bruk på vinden är olämpligt placerat då ett läckage kan leda till att vatten rinner ut i omkringliggande konstruktioner med fuktskador som följd.

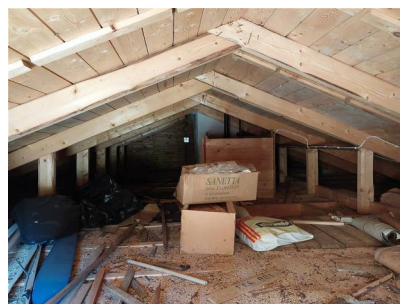
Vid kontroll av vinden uppmättes fuktvärden under kritisk fuktnivå för mikrobiell tillväxt och en normal lukt upplevdes.

Risk för mikrobiell tillväxt föreligger om den relativa fuktigheten (RF) i den omgivande luften är över 75 % vilket i furuvirke motsvarar en fuktkvot (FK) på 17 %. Fuktkvoten i underlagstak/takbjälkar uppmättes till 8%.

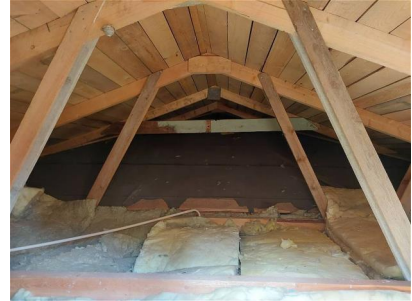
Fuktkvoten i underlagstak/takbjälkar uppmättes till 8%.

Vinden är besiktad från luckan då landgångar saknas i utrymmet.

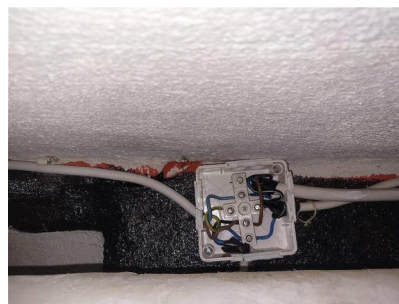
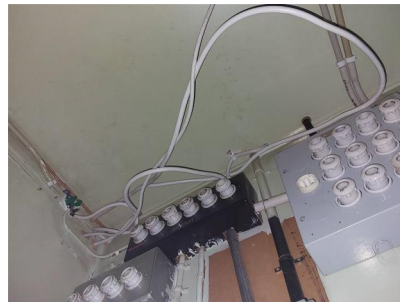
Mindre brister förekommer i elinstallationerna i källaren, bland annat saknas täcklock och ej klamrade kablar finns.

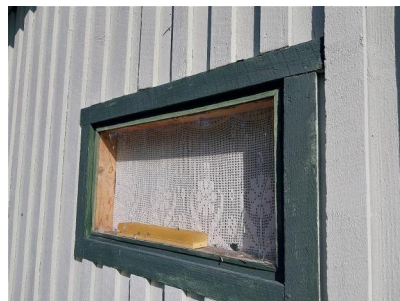
Över och underbleck saknas på fönster.

Detta medför en ökad risk för att vatten kan rinna in och orsaka fuktrelaterade skador i omkringliggande konstruktioner.

Behov av målning och underhåll förekommer.

Sprickor finns i fönsterglas.

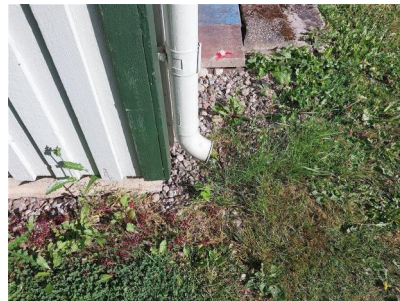
Stuprör saknas delvis samt befintligt stuprör avslutas nära husliv.

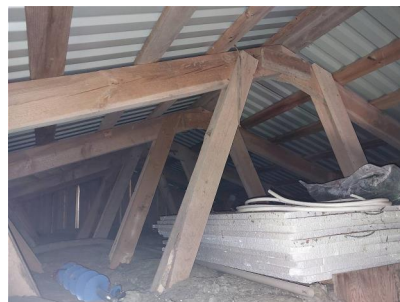
Underlagstak/kondensskydd saknas.

Kondensvatten kan droppa ned och absorberas i isoleringens översta skikt och torkar då oftast utan att det leder till någon skada. Eftersom ett kondensskydd även leder bort vatten från smärre läckage, vid spikhål, skarvar och dylikt, ställs större krav på yttertaketets täthet om kondensskydd saknas. När kondensskydd saknas finns en ökad risk för fuktskador i de omkringliggande konstruktionerna.
