**Fastighetsuppgifter**

Hjällsnäs 69:221

Hultvägen 19C

| Uppdragsnummer | O33120 |

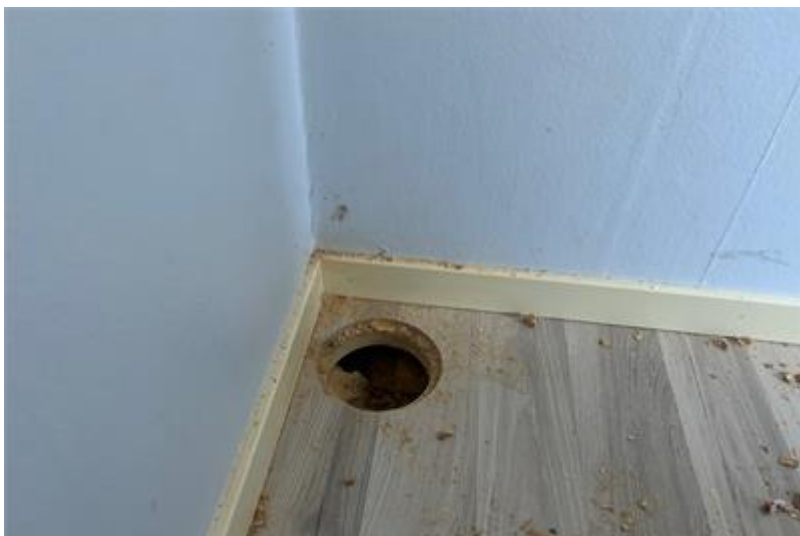
| Konstruktionsuppbyggnad | Ovan betongplattan finns en uppreglad, mineralullsiserad golvkonstruktion. |

Samtliga provhåltagningar och fuktkvotsmätningar är stickprovskontroller och mätvärden kan variera med årstider mm, gränsen för mikrobiell tillväxt i trä går vid ca 17 % och för rötskador vid ca 28 % fuktkvot.

Ett provhål togs upp i golvkonstruktionen i sovrum 1 och i en golvregel uppmättes fuktkvoten till ca 18 %, vidare uppmättes fuktkvoten i en påreglad yttervägg via ett befintligt provhål till ca 14 %.

Vid kontroll av konstruktion uppmättes fuktkvot över kritiskt gränsvärde för mikrobiell tillväxt i trä, därför rekommenderar vi att denna besiktningen kompletteras med en fördjupad teknisk undersökning.
